Rapport nummer: 0000000755712-NL170
Inspectie plaats: ALMERE
Bezichtigingdatum: 07.01.2021
Vlag : HG-588-B

Skoda Octavia Combi;Hatchback;Diesel;Automatic;Blue

| VIN: | TMBJG7NE4G0099462 | Kilometerstand afgelezen: | 143128 km |

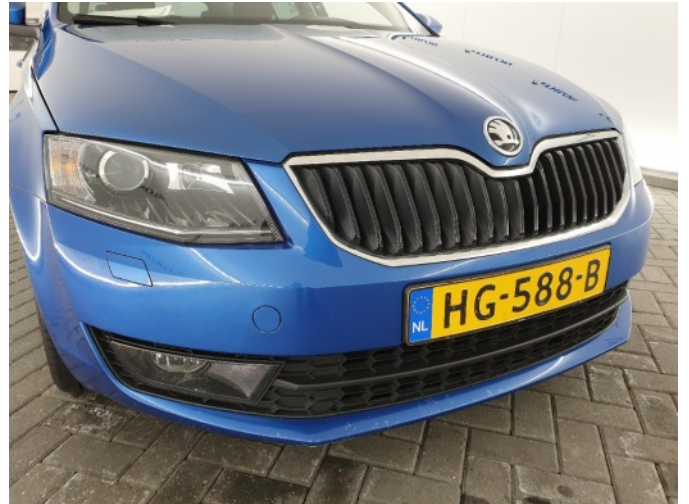
1. voorbumper lakonthechting

Beschadigd

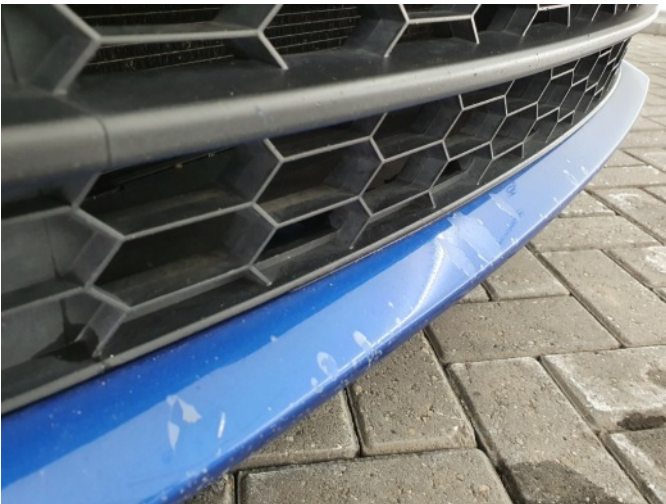
1. voorbumper lakonthechting

Beschadigd

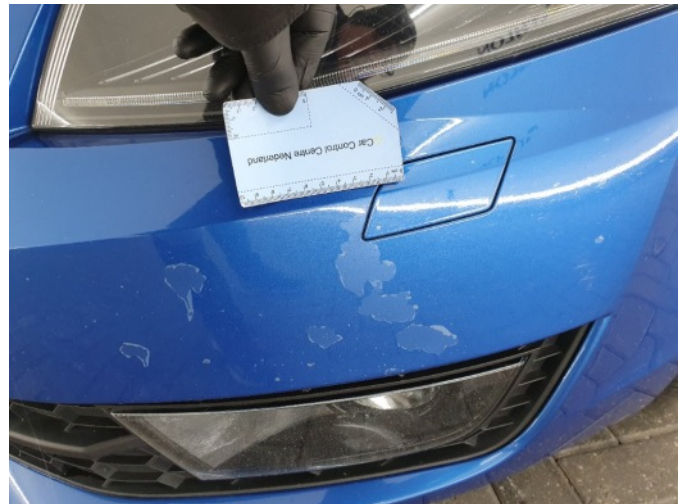
1. voorbumper lakonthechting

Beschadigd

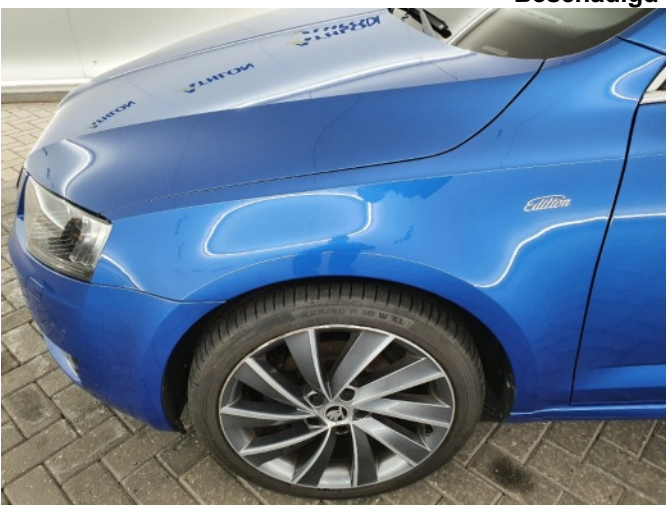
2. diverse

Gebruikssporen

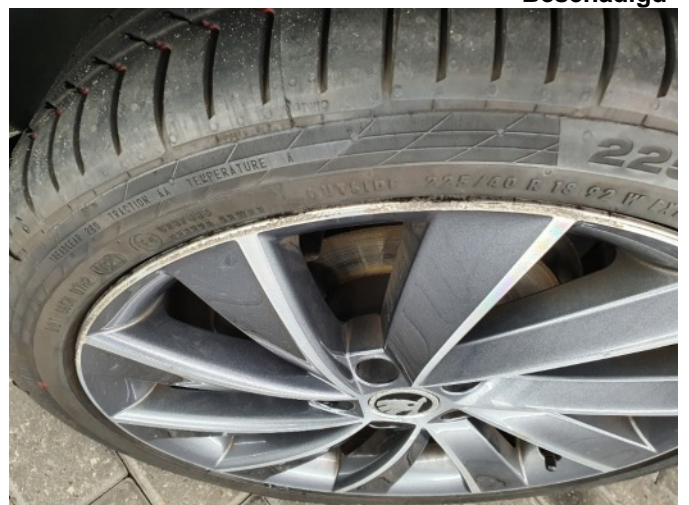
2. diverse

Gebruikssporen

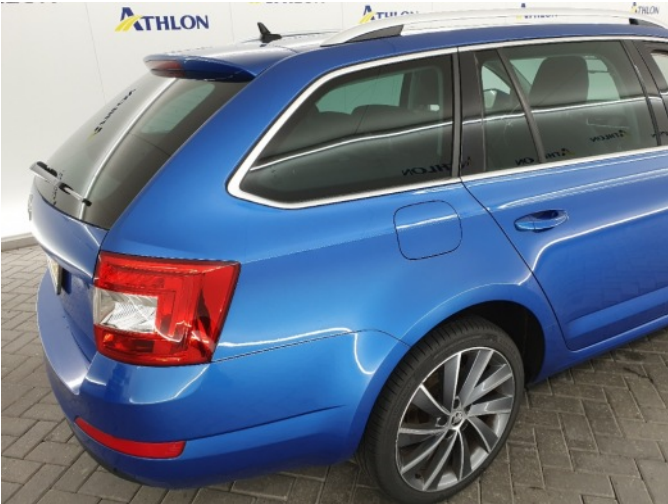
2. diverse

Gebruikssporen

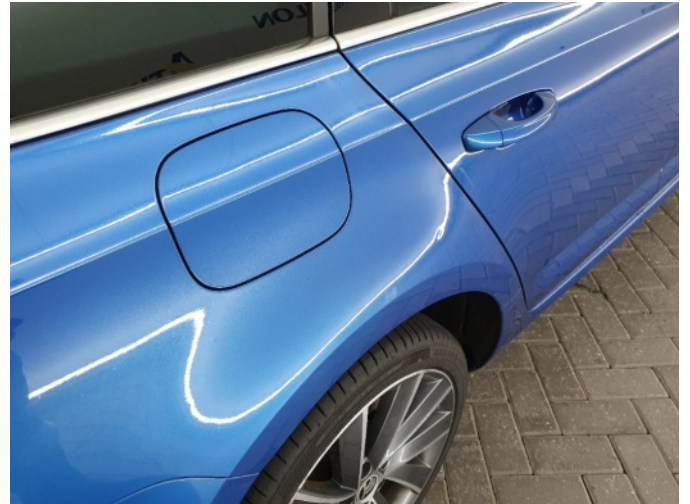
2. diverse

Gebruikssporen
