Rapport nummer: 0000000567264-NL170
Inspectie plaats: ALMERE
Bezichtigingdatum: 07.01.2021
Vlag : HR-022-R

Volkswagen Golf;Hatchback;Petrol;Manual;Grey

VIN:	WVWZZZAUZGW809808	Kilometerstand afgelezen:	140628 km
Eerste registratie / Bouwjaar:	22.12.2015 / 0	Bezichtigingdatum / -plaats:	07.01.2021 ALMERE
Voertuig type:		Voertuig type:	
HSN/TSN:	null//null	Auto rookvrij:	ja
Conditie exterieur:	3 - Toestand bevredigend	Conditie interieur:	3 - Toestand bevredigend

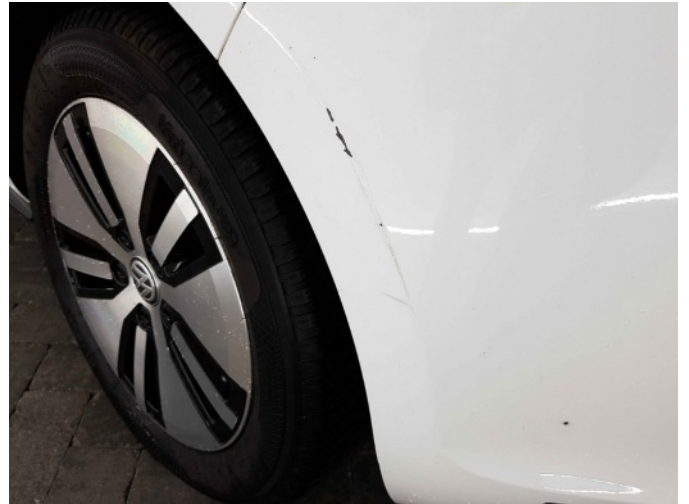
1. Achterbumper

Schaafplek

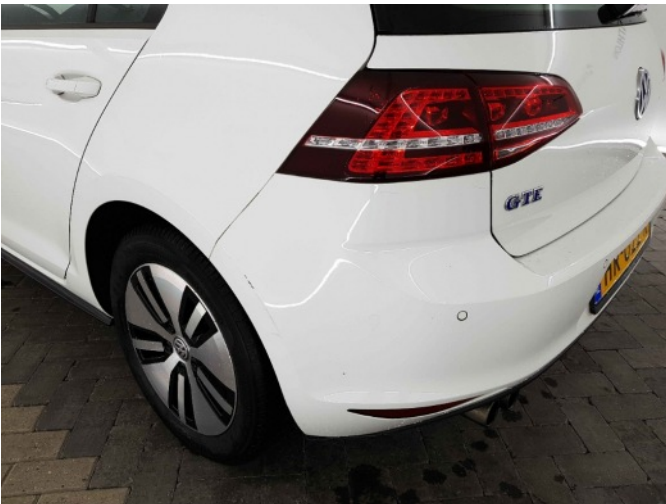
1. Achterbumper

Schaafplek

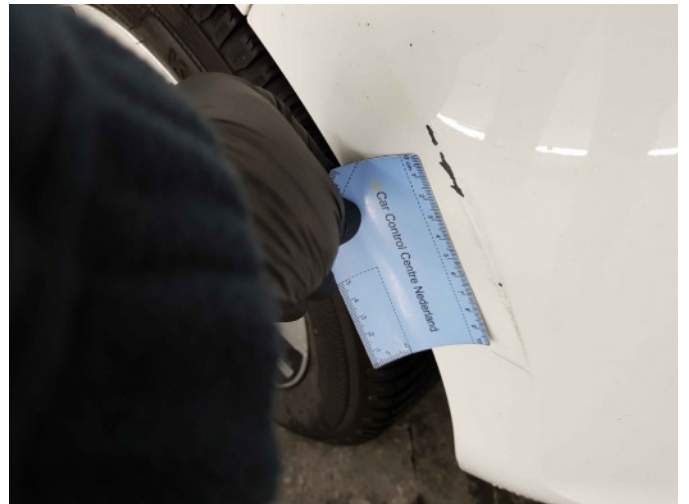
1. Achterbumper

Schaafplek

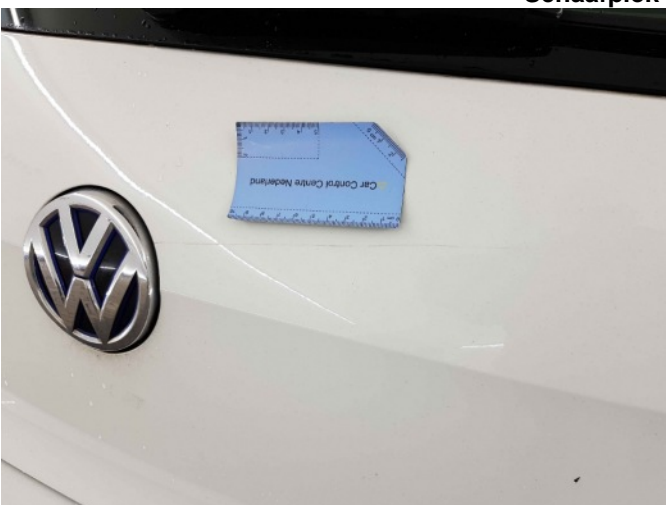
2. Achterklep

Krassen

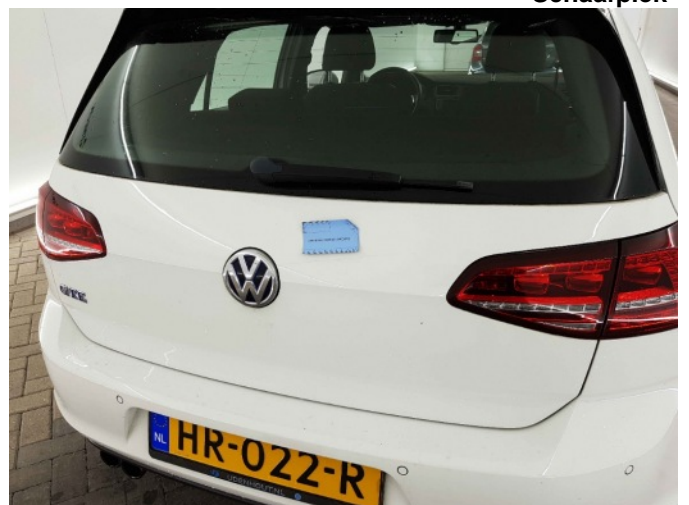
2. Achterklep

Krassen

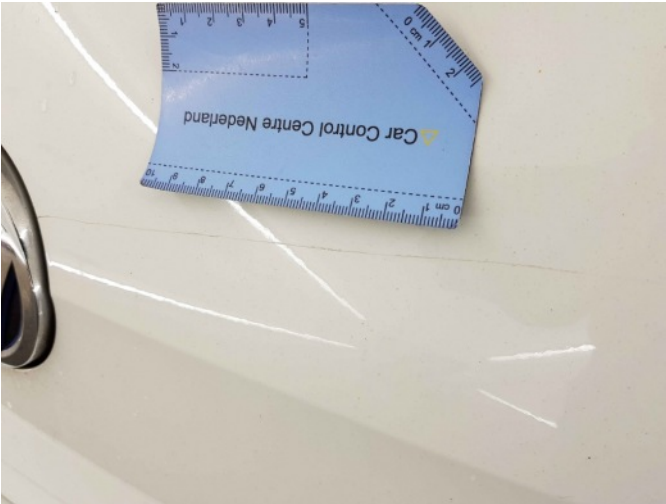
2. Achterklep

Krassen

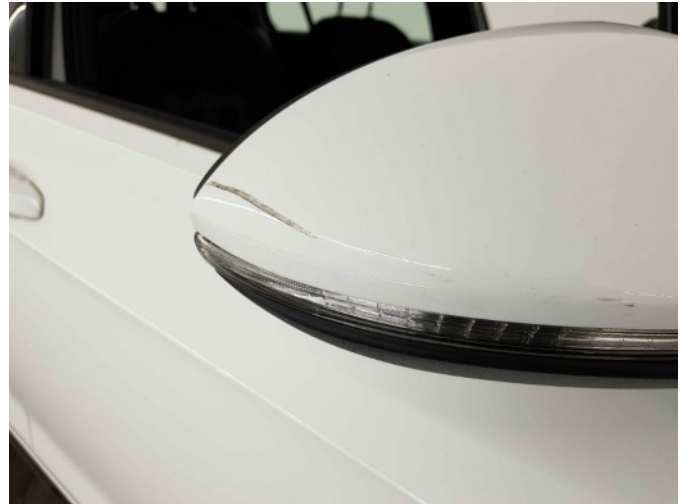
3. diverse

Gebruikssporen

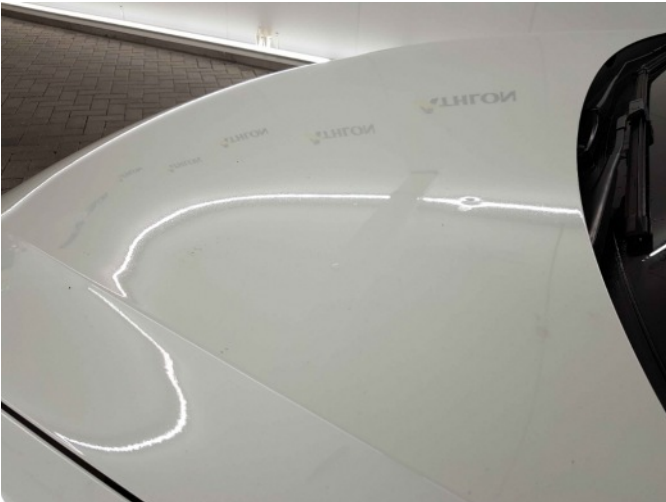
3. diverse

Gebruikssporen

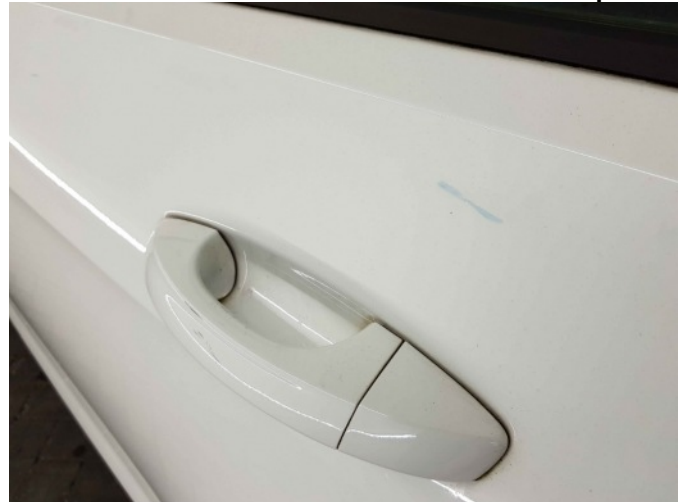
3. diverse

Gebruikssporen

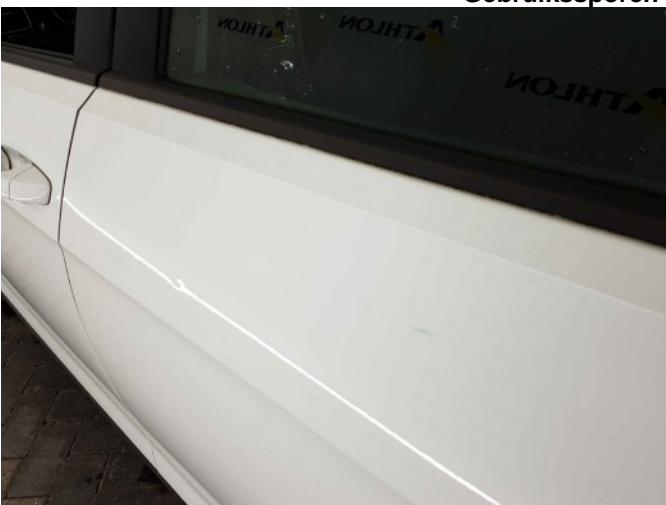
3. diverse

Gebruikssporen

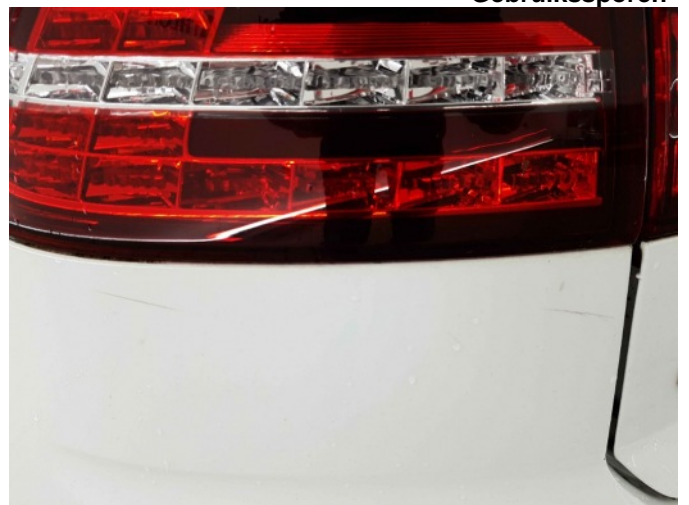
3. diverse

Gebruikssporen

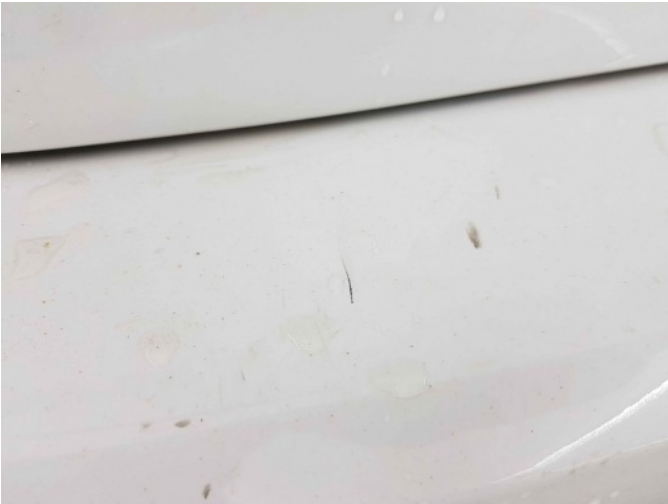
3. diverse

Gebruikssporen

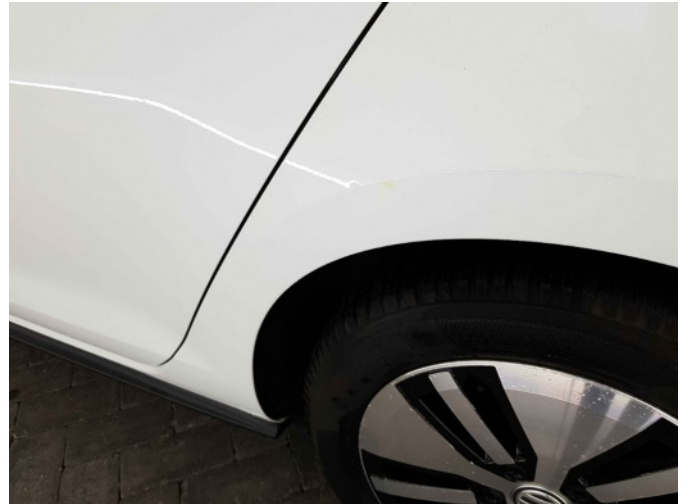
3. diverse

Gebruikssporen
