Rapport nummer: 0000000755877-NL170
Inspectie plaats: ALMERE
Bezichtigingdatum: 08.01.2021
Vlag : HB-231-L

Audi A3 Sportback;Hatchback;Diesel;Automatic;Grey

VIN:	WAUZZZ8VXF7A176135	Kilometerstand afgelezen:	110775 km
Eerste registratie / Bouwjaar:	28.10.2015 / 0	Bezichtigingdatum / -plaats:	08.01.2021 ALMERE
Voertuig type:		Voertuig type:	
HSN/TSN:	null//null	Auto rookvrij:	ja
Conditie exterieur:	2 - Toestand goed	Conditie interieur:	2 - Toestand goed

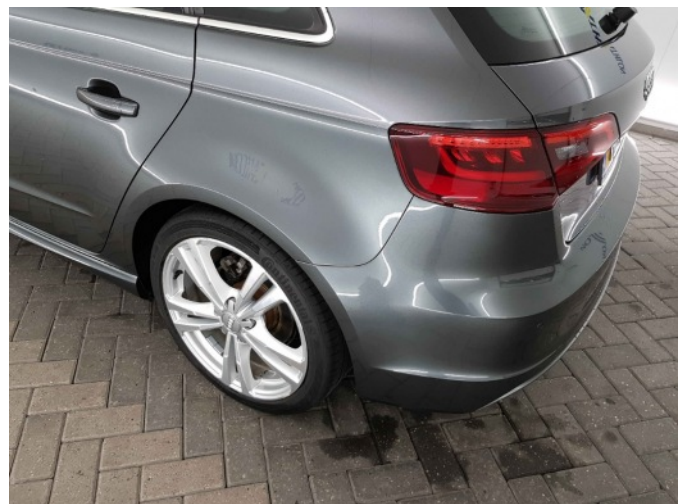
1. Diverse

Gebruikssporen

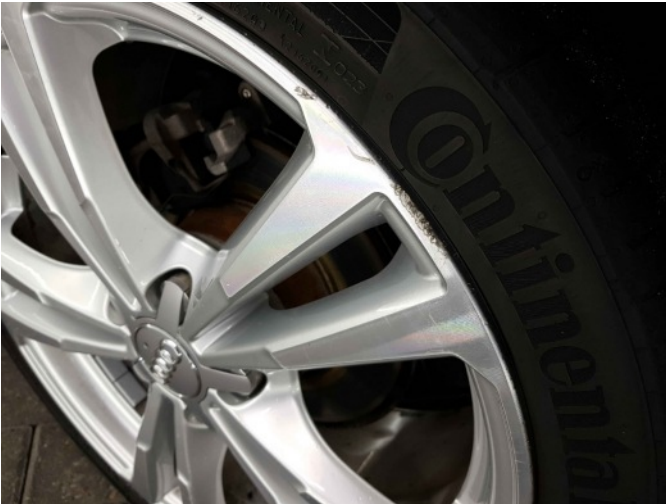
1. Diverse

Gebruikssporen

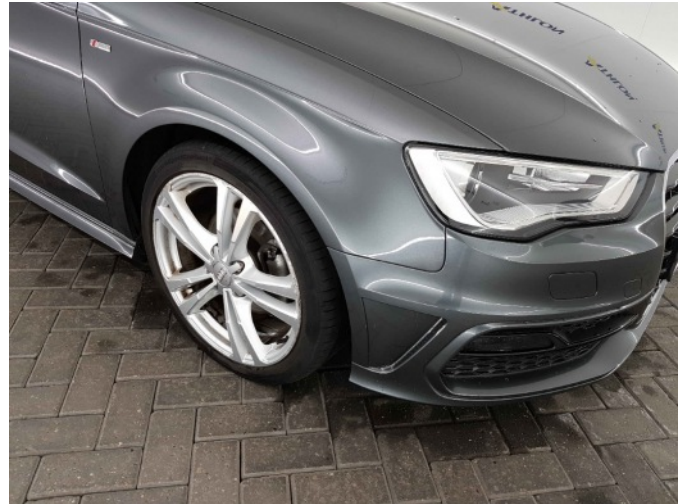
2. Velg

Beschadigd

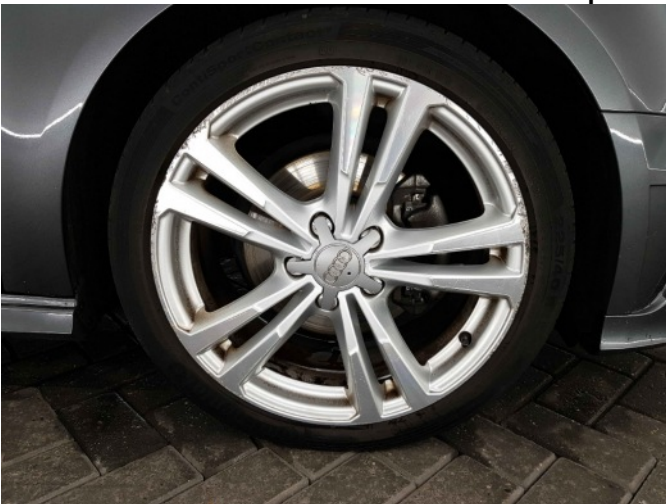
2. Velg

Beschadigd

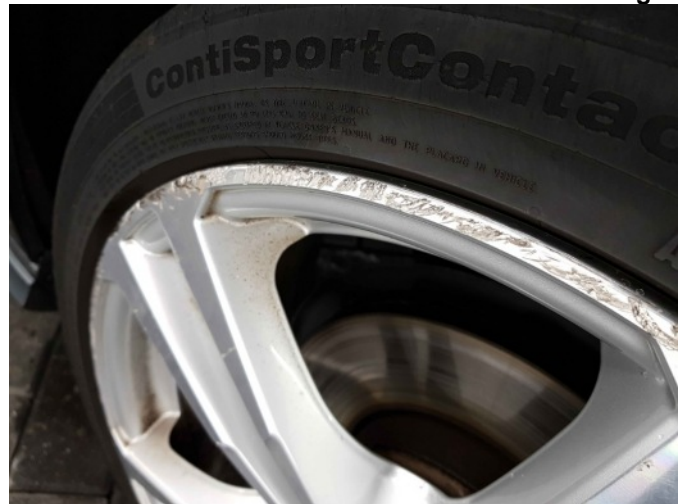
2. Velg

Beschadigd

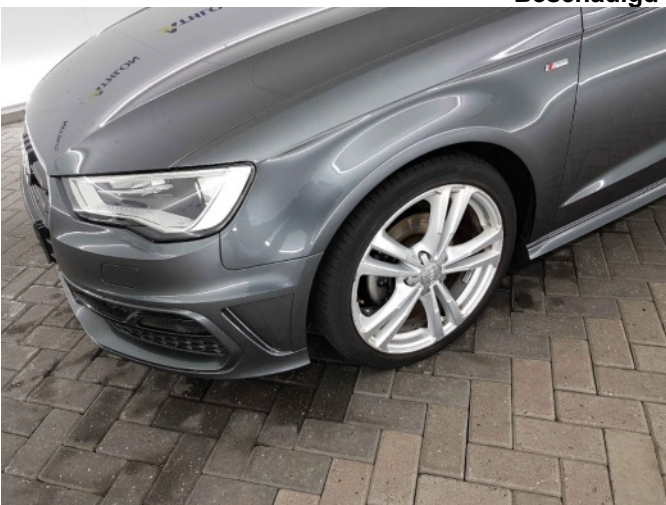
2. Velg

Beschadigd

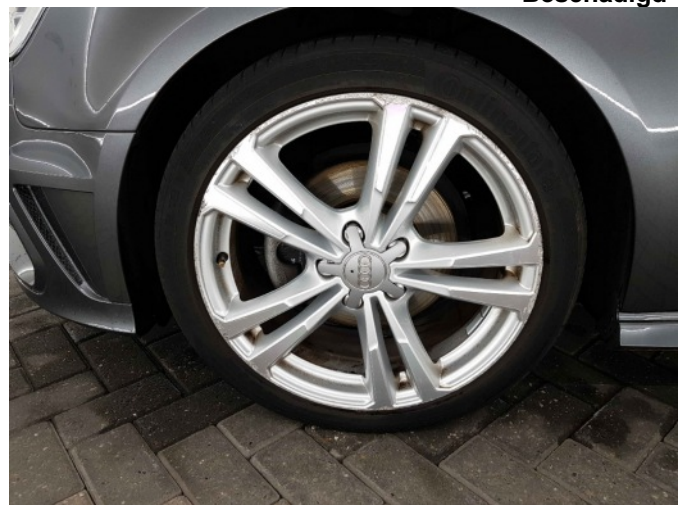
2. Velg

Beschadigd

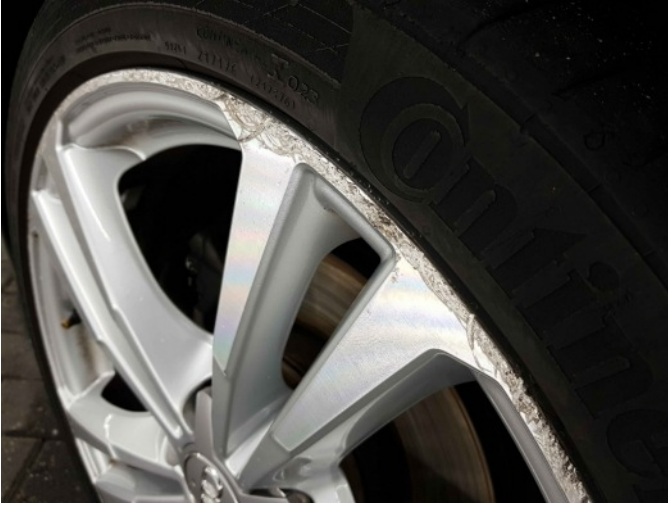
2. Velg

Beschadigd
