**Rapport nummer:** 0000000756792-NL170  
**Inspectie plaats:** ALMERE  
**Bezichtigingdatum:** 11.01.2021  
**Vlag :** HP-117-R

#### Volvo V40;Hatchback;Diesel;Manual;Red

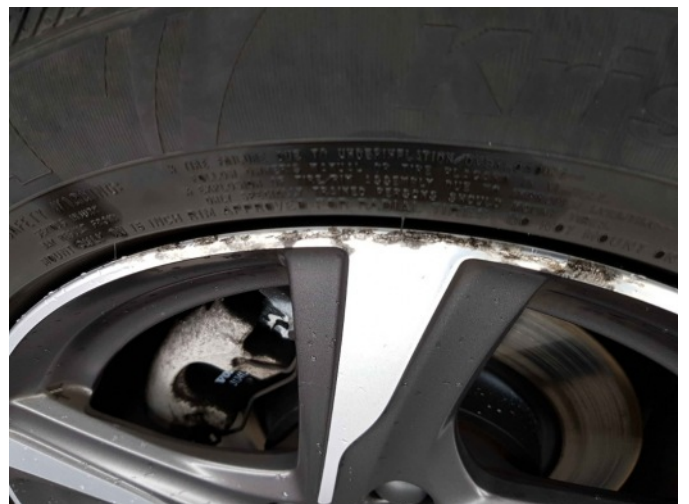
1. diverse

Gebruikssporen

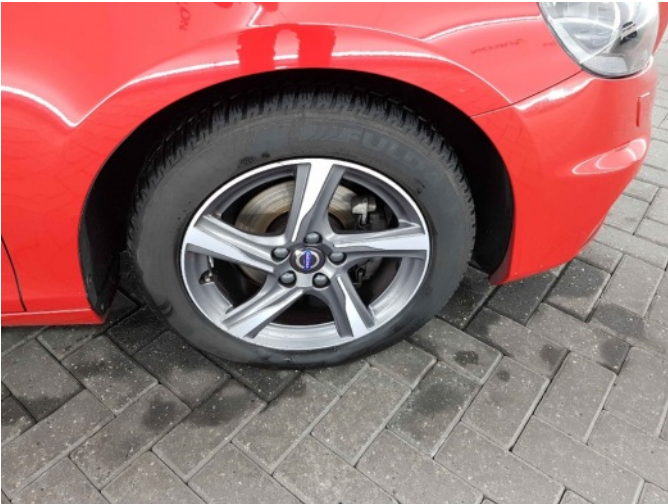
1. diverse

**Gebruikssporen**

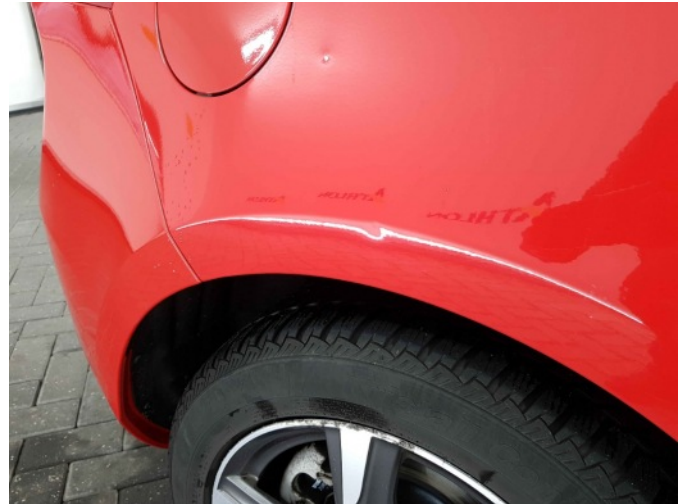
1. diverse

**Gebruikssporen**

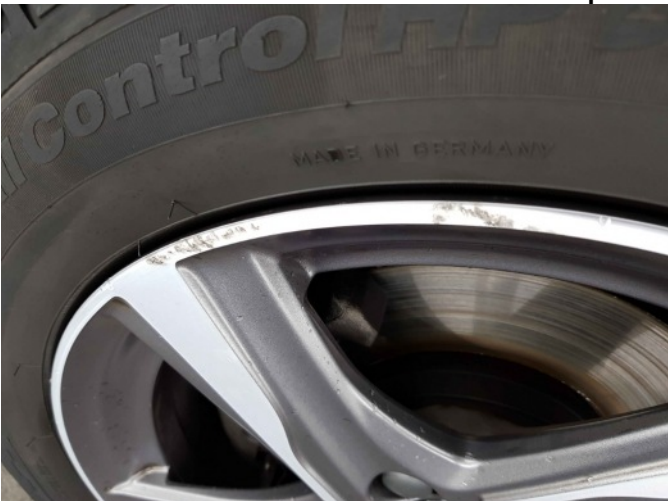
1. diverse

**Gebruikssporen**

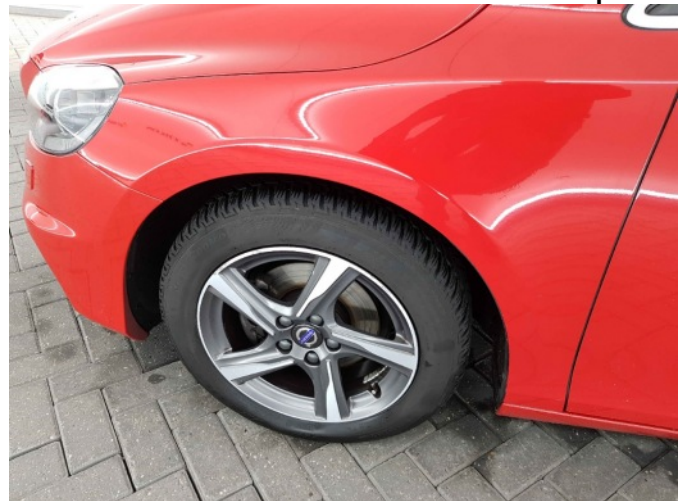
1. diverse

**Gebruikssporen**

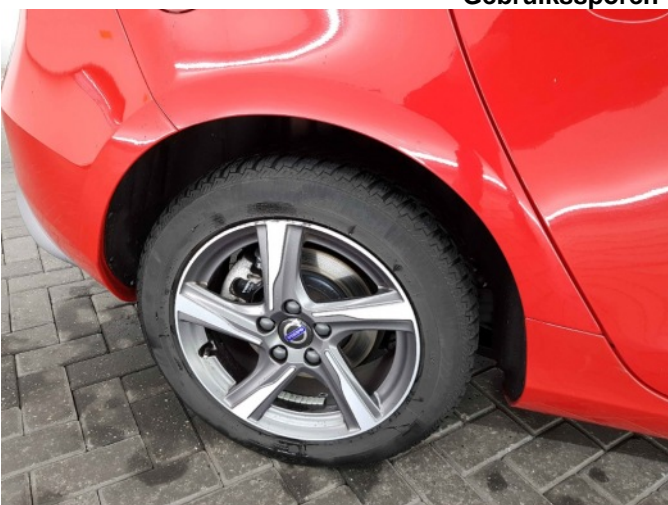
1. diverse

**Gebruikssporen**

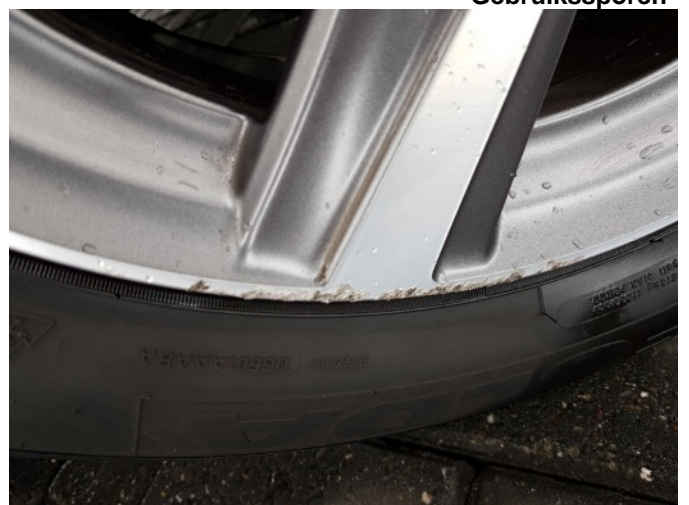
1. diverse

**Gebruikssporen**
