**Rapport nummer:** 0000000735611-NL170  
**Inspectie plaats:** ALMERE  
**Bezichtigingdatum:** 12.11.2020  
**Vlag :** HB-785-S

#### Peugeot 508 SW; Hatchback; Petrol; Manual;

VIN:	<b>VF38E5GZMFL038316</b>	Kilometerstand afgelezen:	<b>83975 km</b>
Eerste registratie / Bouwjaar:	<b>08.10.2015 / 0</b>	Bezichtigingdatum / -plaats:	<b>12.11.2020 ALMERE</b>
Voertuig type:		Voertuig type:	
HSN/TSN:	<b>null//null</b>	Auto rookvrij:	<b>ja</b>
Conditie exterieur:	<b>3 - Toestand bevredigend</b>	Conditie interieur:	<b>2 - Toestand goed</b>

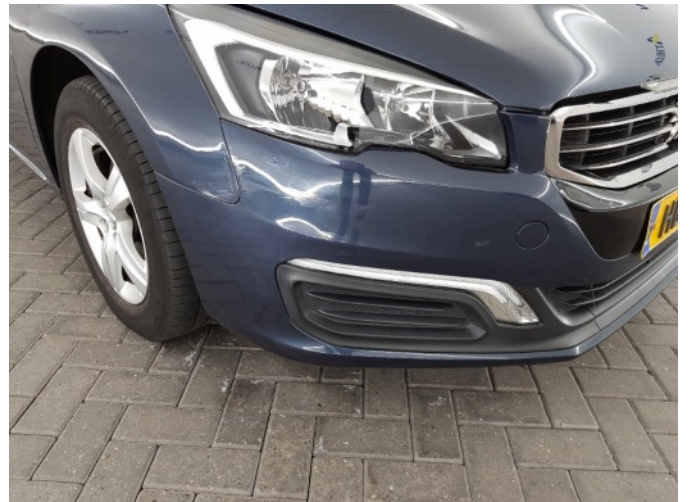
1. Voorbumper

Schaafplek

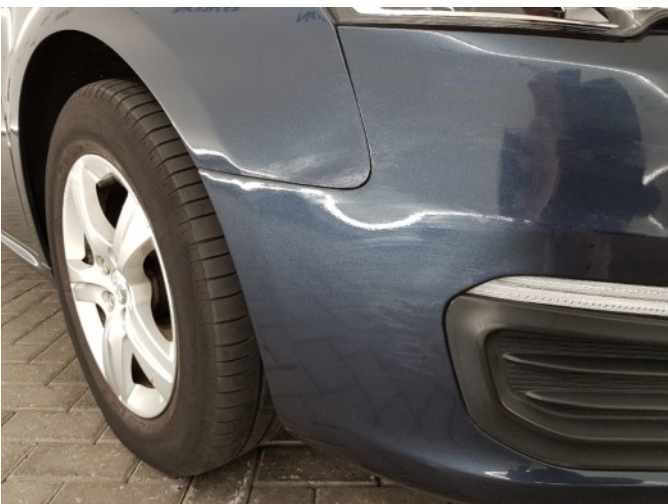
1. Voorbumper

Schaafplek

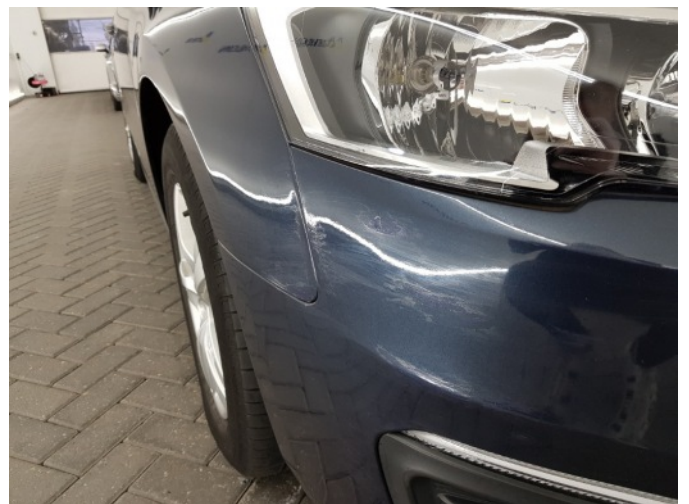
1. Voorbumper

Schaafplek

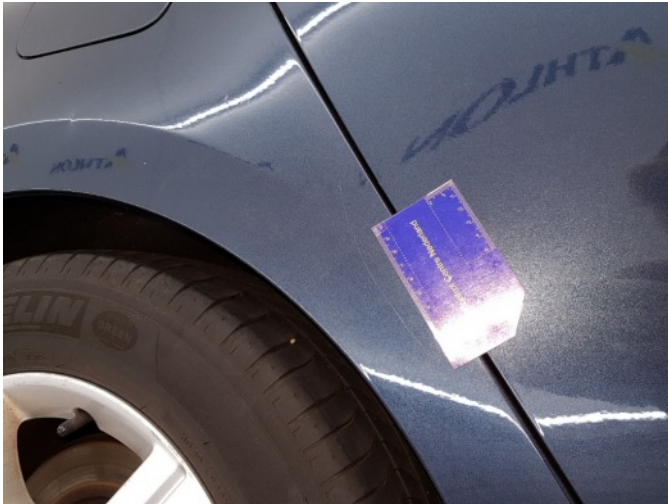
2. Zijwand - achter - rechts

**Krassen**

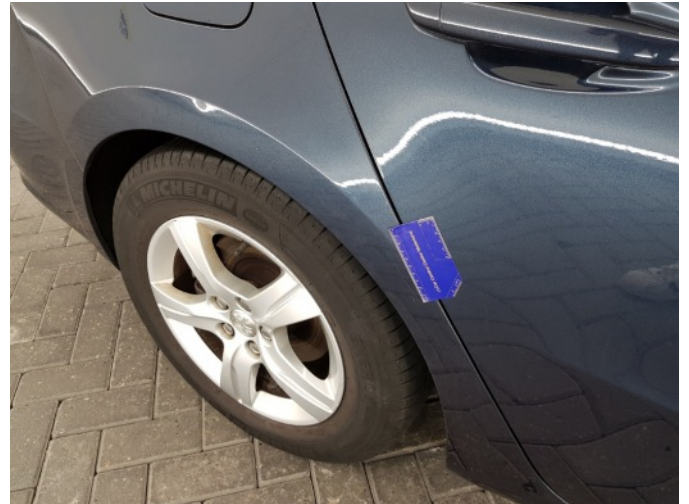
2. Zijwand - achter - rechts

**Krassen**

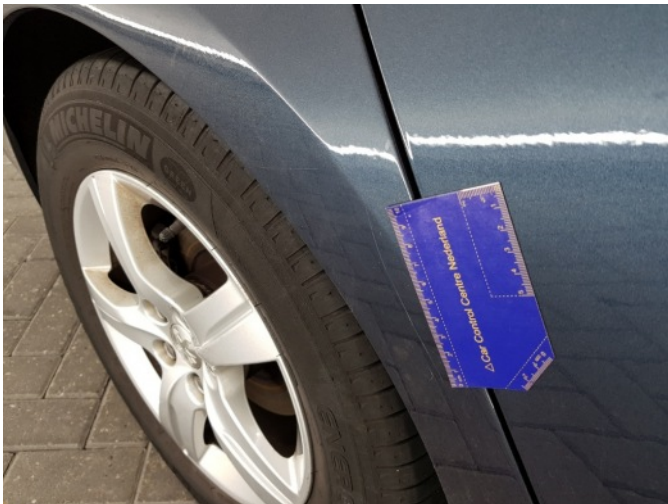
2. Zijwand - achter - rechts

**Krassen**

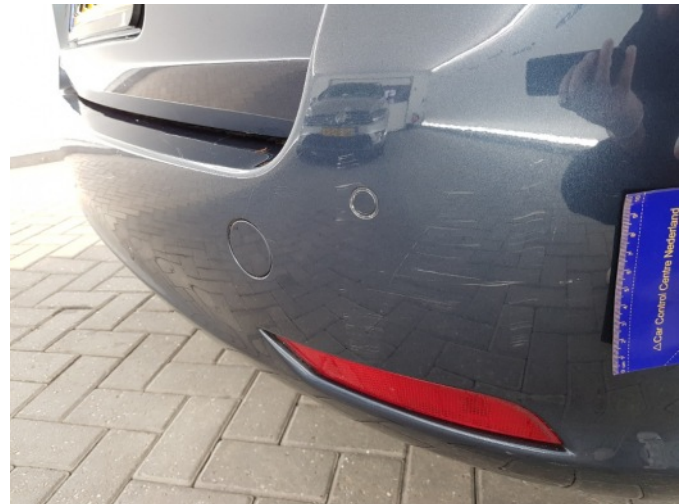
3. Achterbumper

**Schaafplek**

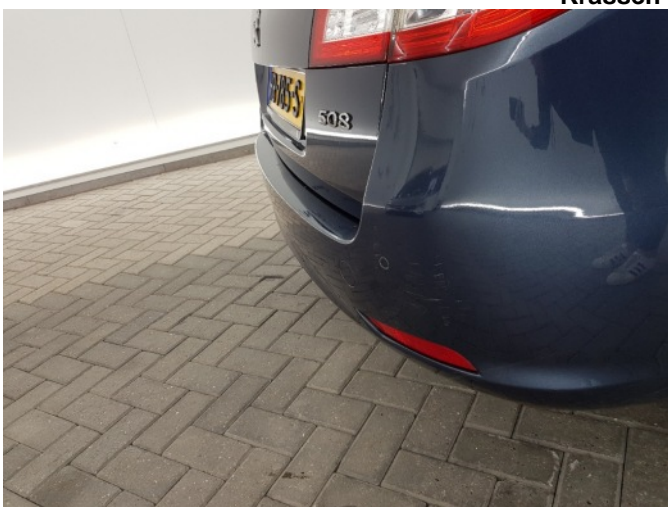
3. Achterbumper

**Schaafplek**

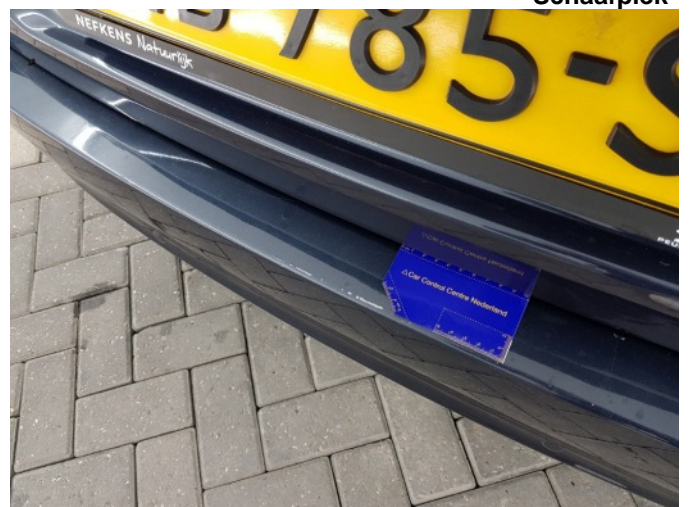
4. diverse

**Gebruikssporen**

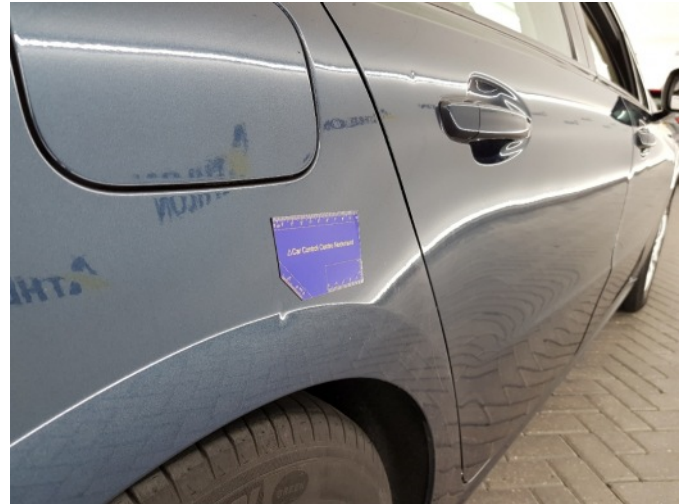
4. diverse

**Gebruikssporen**

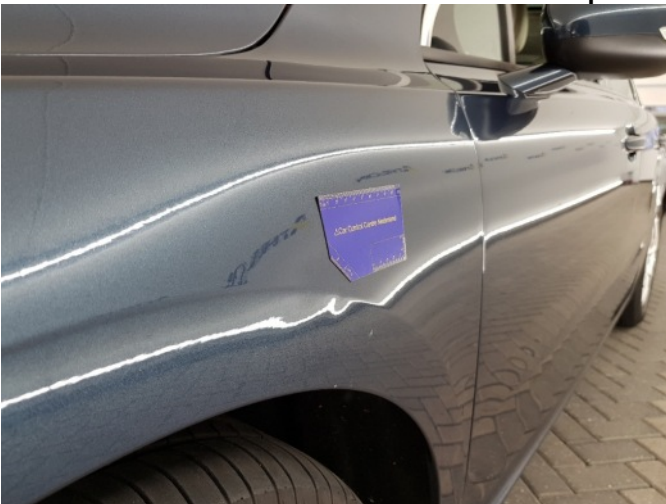
4. diverse

**Gebruikssporen**

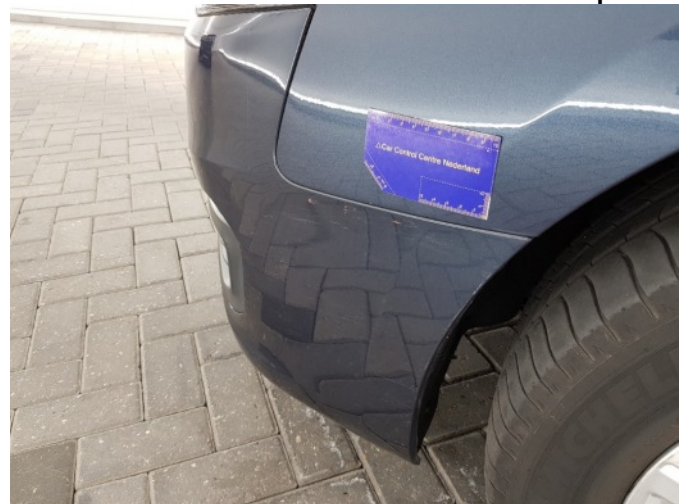
4. diverse

**Gebruikssporen**

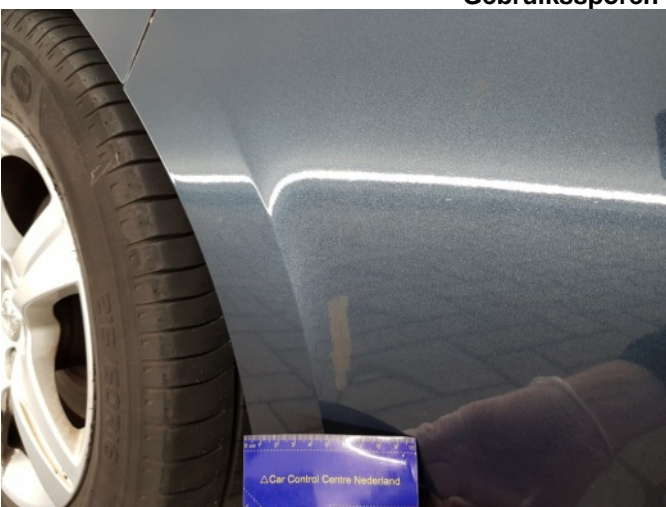
4. diverse

**Gebruikssporen**
