**Rapport nummer:** 0000000756560-NL170  
**Inspectie plaats:** ALMERE  
**Bezichtigingdatum:** 07.01.2021  
**Vlag :** HF-748-B

##### Peugeot 108 TOP!;Hatchback;Petrol;Manual;

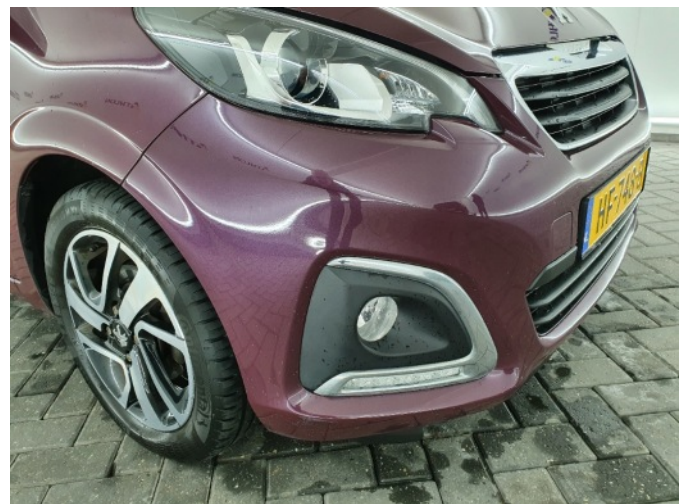
1. diverse

Gebruikssporen
