**Rapport nummer:** 0000000699343-NL170  
**Inspectie plaats:** ALMERE  
**Bezichtigingdatum:** 11.08.2020  
**Vlag :** GX-245-X

##### Audi A3 Sportback;Hatchback;Petrol;Automatic;Grey

| VIN: | <b>WAUZZZ8V6GA035886</b> | Kilometerstand afgelezen: | <b>38694 km</b> |

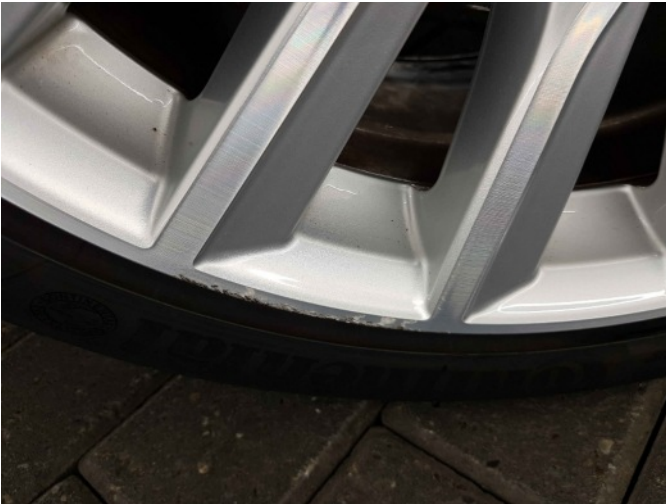
1. diverse

**Gebruikssporen**

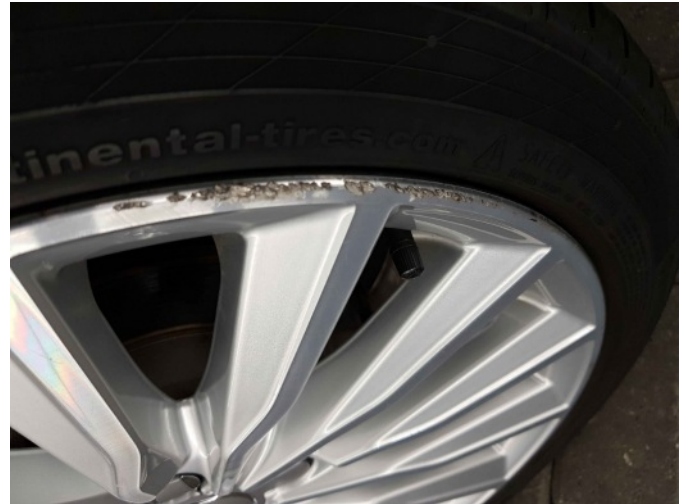
1. diverse

**Gebruikssporen**

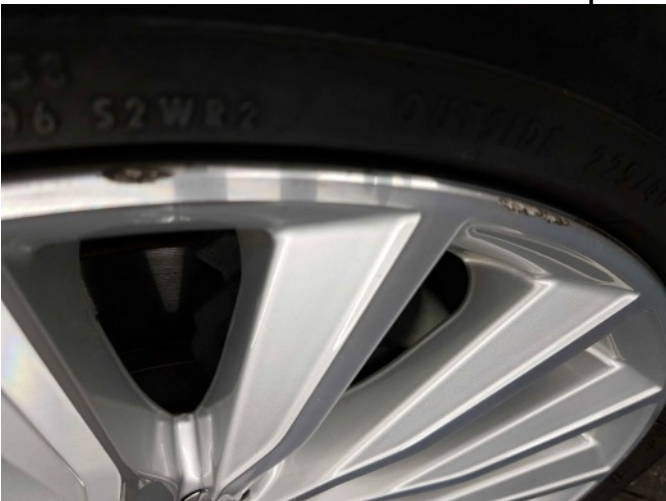
1. diverse

**Gebruikssporen**

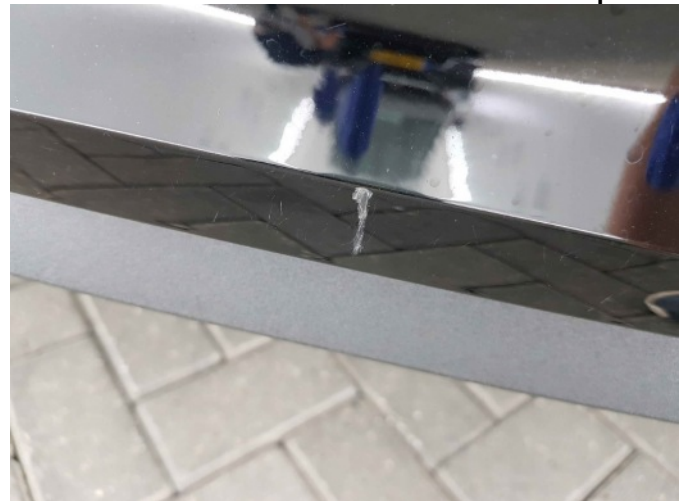
1. diverse

**Gebruikssporen**

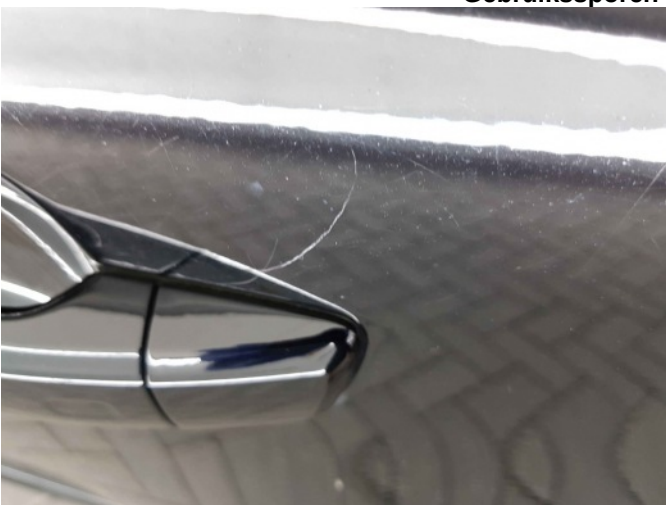
1. diverse

**Gebruikssporen**

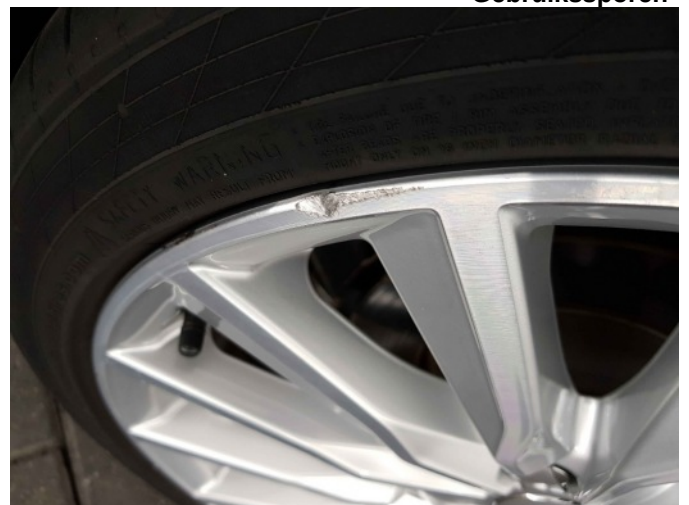
1. diverse

**Gebruikssporen**
