Rapport nummer: 0000000754116-NL170
Inspectie plaats: ALMERE
Bezichtigingdatum: 08.01.2021
Vlag : HN-540-G

Ford C-Max;Multi Purpose Vehicle (M.P.V.);Petrol;Automatic;White

VIN:	WF0DP5CUXFL107960	Kilometerstand afgelezen:	129838 km
Eerste registratie / Bouwjaar:	02.12.2015 / 0	Bezichtigingdatum / -plaats:	08.01.2021 ALMERE
Voertuig type:		Voertuig type:	
HSN/TSN:	null//null	Auto rookvrij:	ja
Conditie exterieur:	3 - Toestand bevredigend	Conditie interieur:	2 - Toestand goed

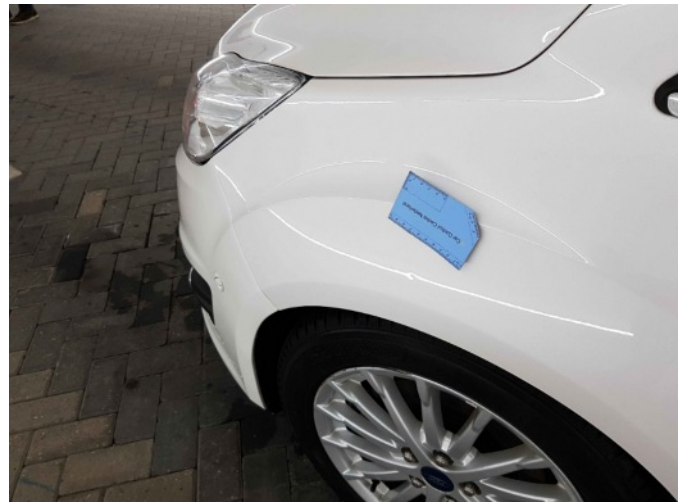
1. diverse

Gebruikssporen

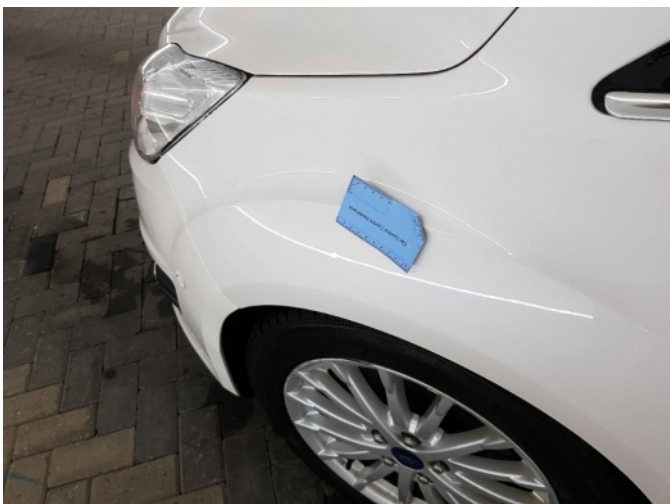
1. diverse

Gebruikssporen

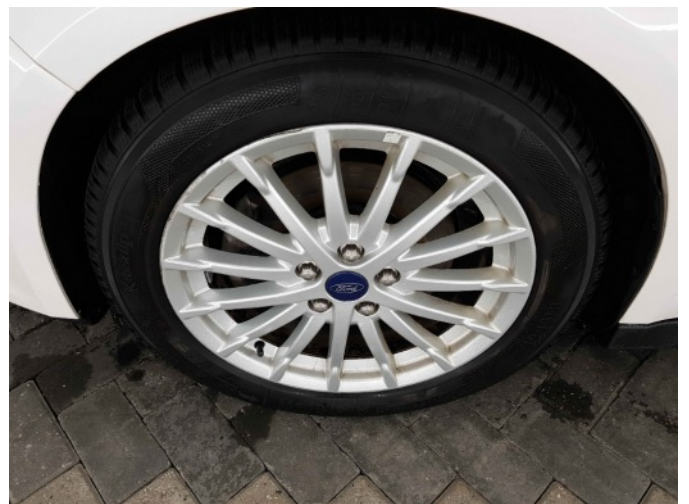
1. diverse

Gebruikssporen

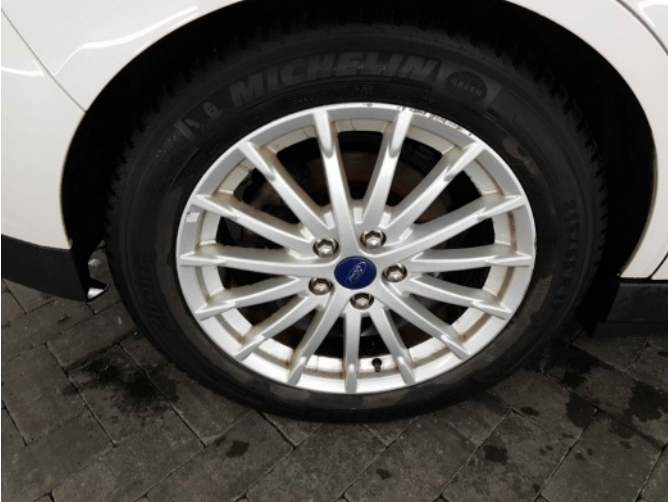
1. diverse

Gebruikssporen

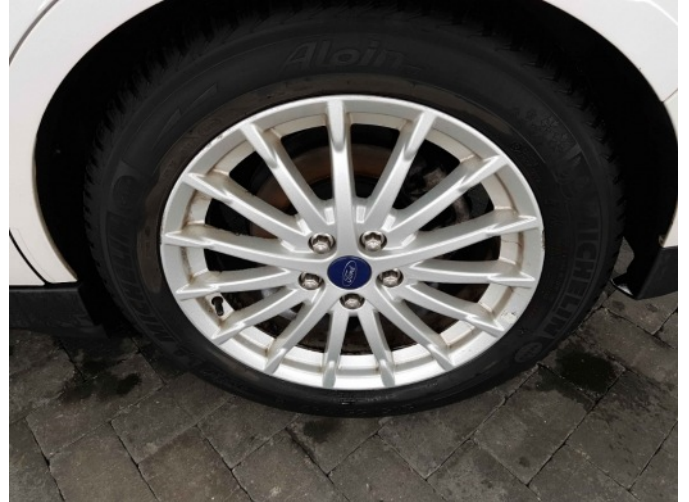
1. diverse

Gebruikssporen

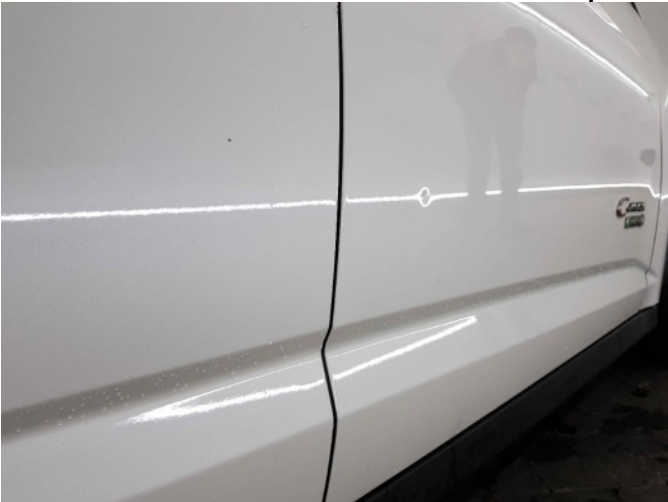
1. diverse

Gebruikssporen

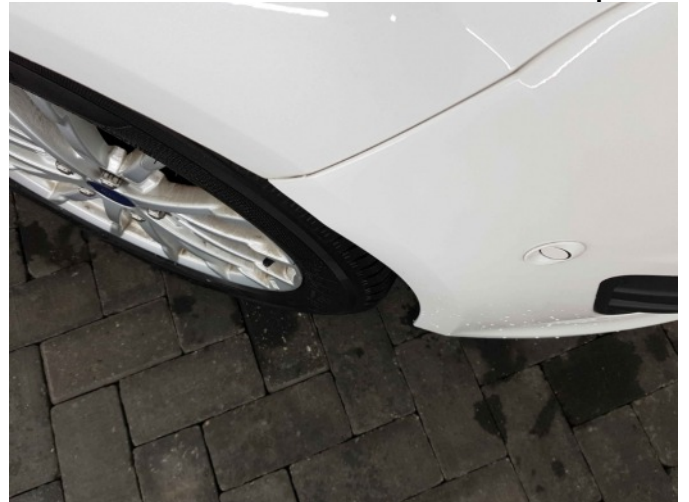
1. diverse

Gebruikssporen

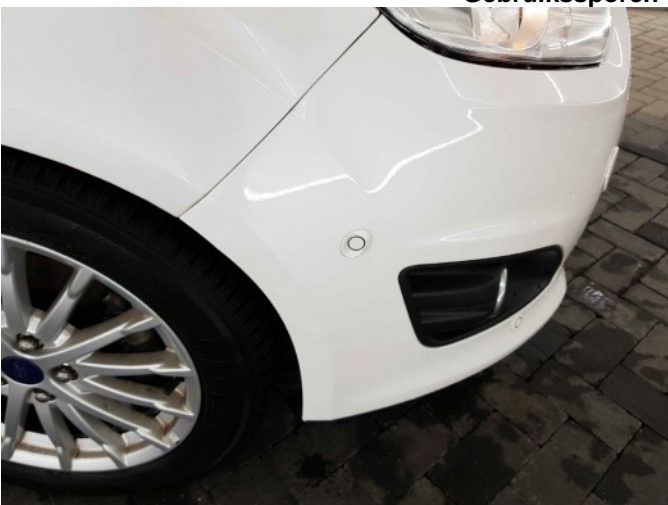
1. diverse

Gebruikssporen

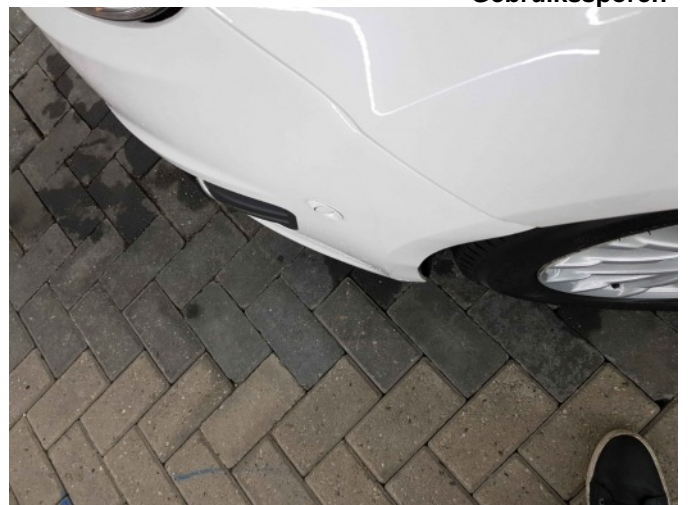
1. diverse

Gebruikssporen

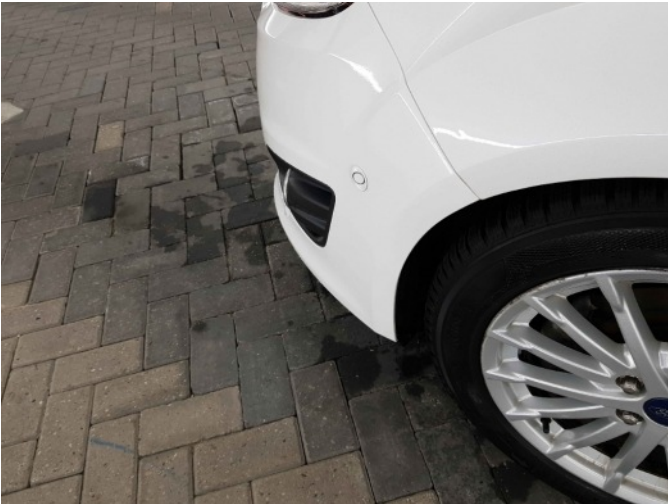
1. diverse

Gebruikssporen

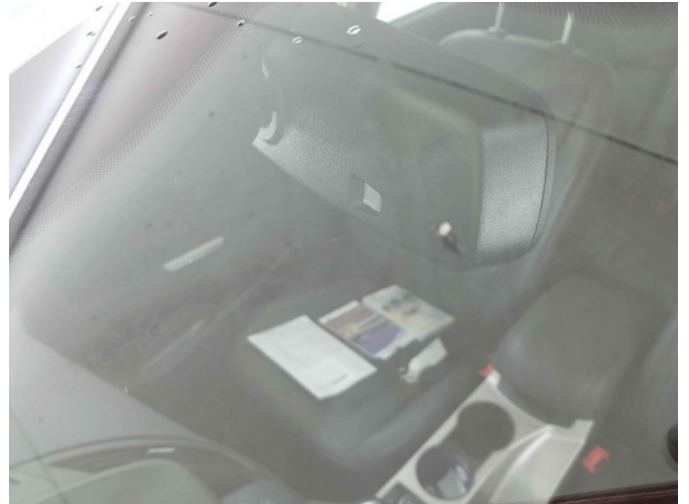
1. diverse

Gebruikssporen
