**Rapport nummer:** 0000000735847-NL170  
**Inspectie plaats:** ALMERE  
**Bezichtigingdatum:** 20.11.2020  
**Vlag :** GT-621-X

#### Renault Clio Estate;Hatchback;Diesel;Manual;White

VIN:	<b>VF17RJL0H53160556</b>	Kilometerstand afgelezen:	<b>200872 km</b>
Eerste registratie / Bouwjaar:	<b>28.08.2015 / 0</b>	Bezichtigingdatum / -plaats:	<b>20.11.2020 ALMERE</b>
Voertuig type:		Voertuig type:	
HSN/TSN:	<b>null//null</b>	Auto rookvrij:	<b>ja</b>
Conditie exterieur:	<b>3 - Toestand bevredigend</b>	Conditie interieur:	<b>3 - Toestand bevredigend</b>

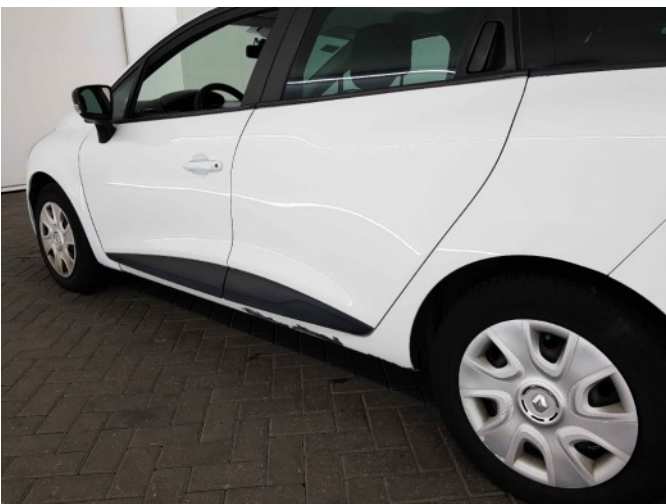
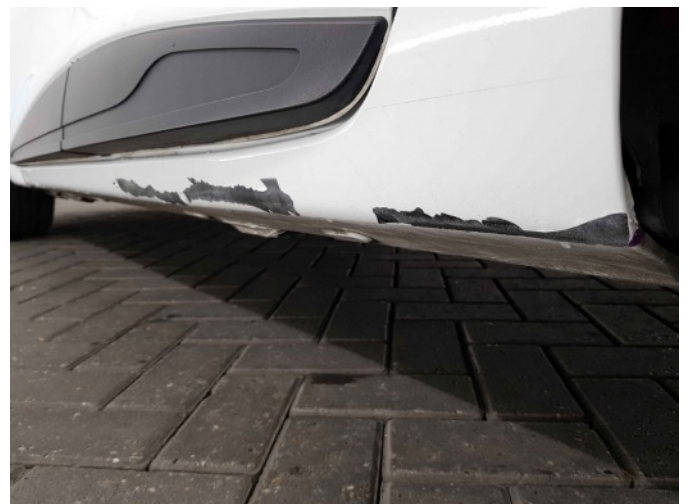
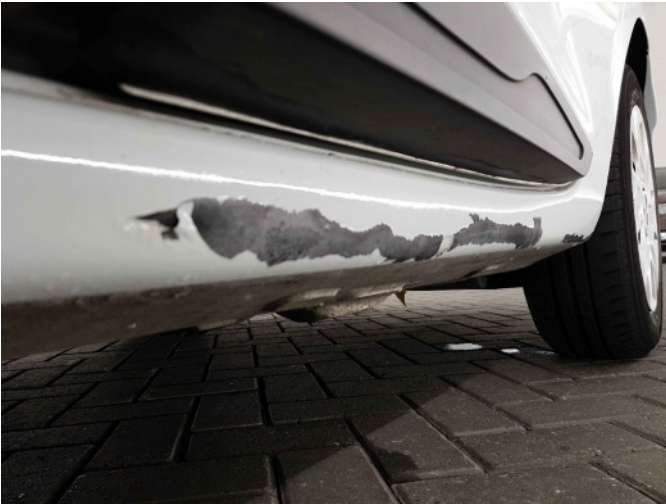
- 1.) I dorpel lakonthechting | Beschadigd
- 2.) achterbank | Breuk / barst / scheur
- 3.) Diverse | Gebruikssporen

1. I dorpel lakonthechting

**Beschadigd**

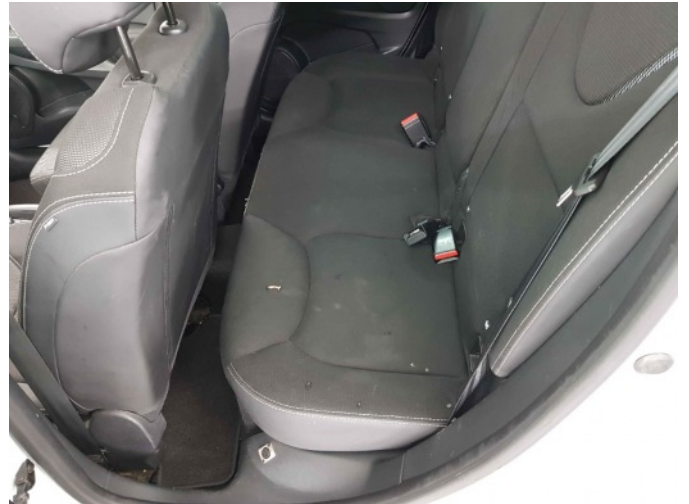
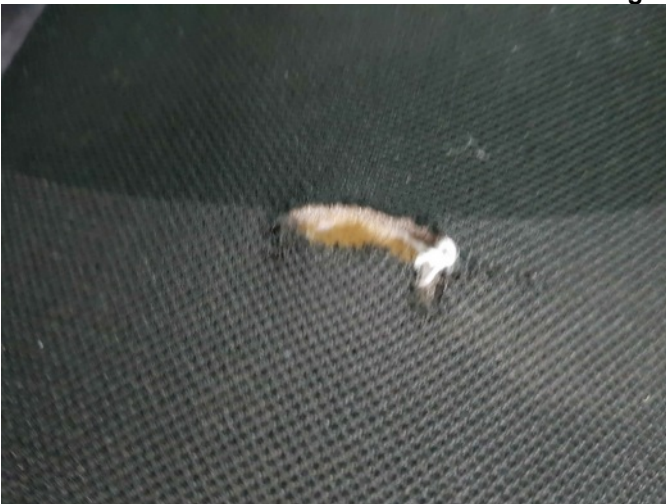
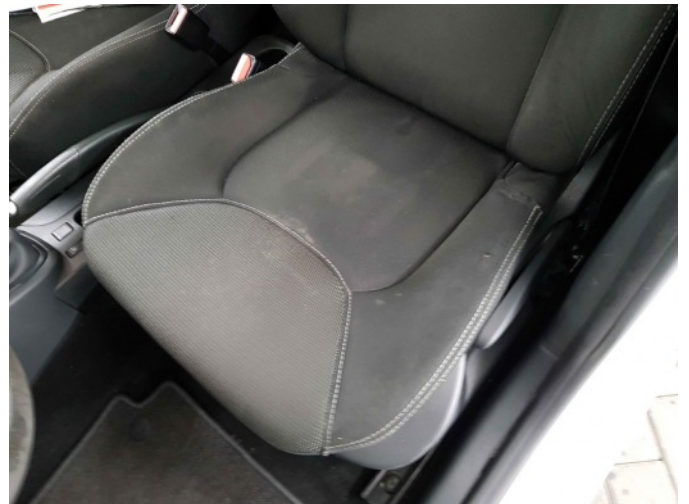
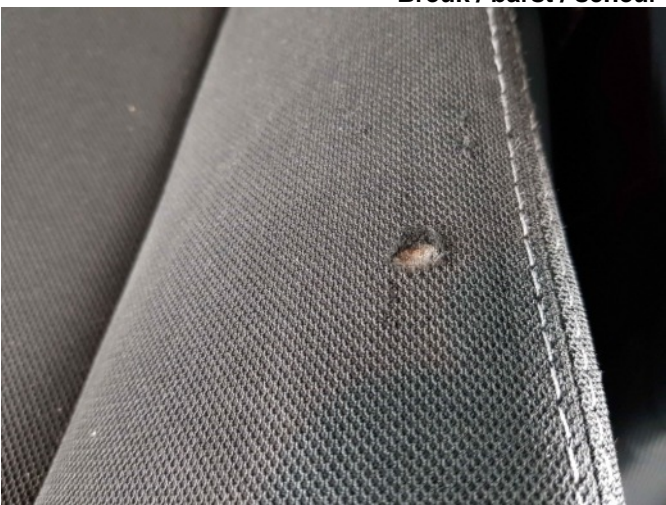
2. achterbank

**Breuk / barst / scheur**

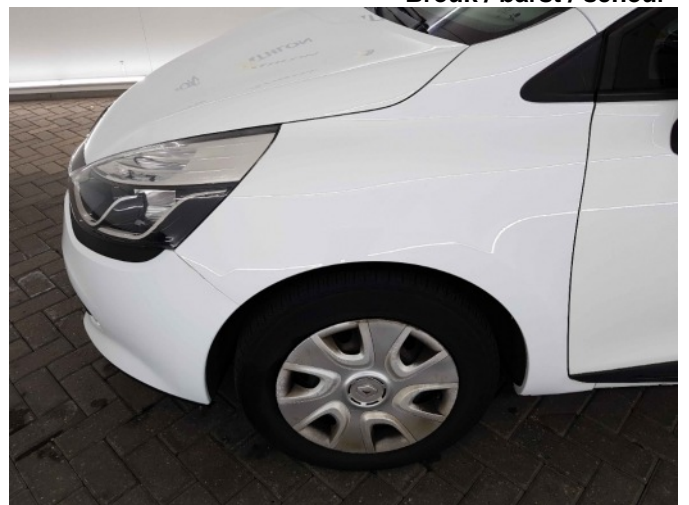
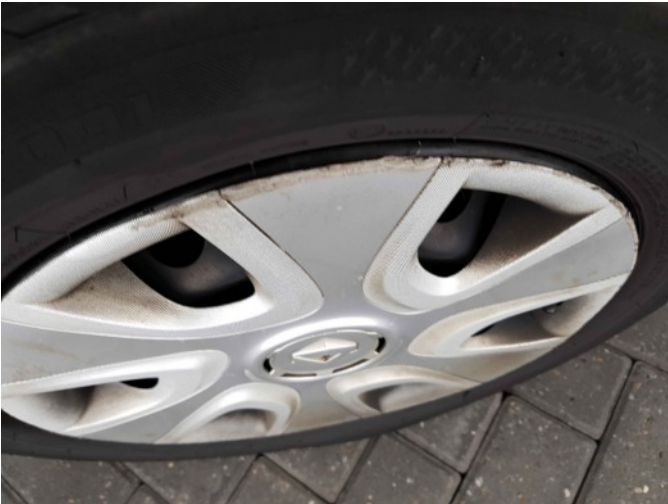
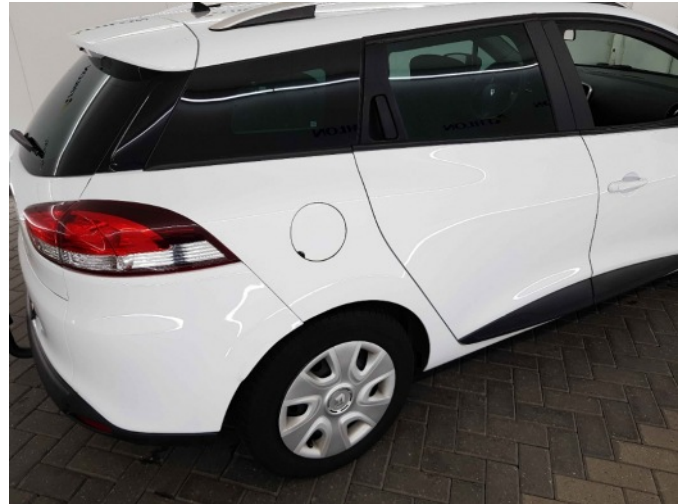
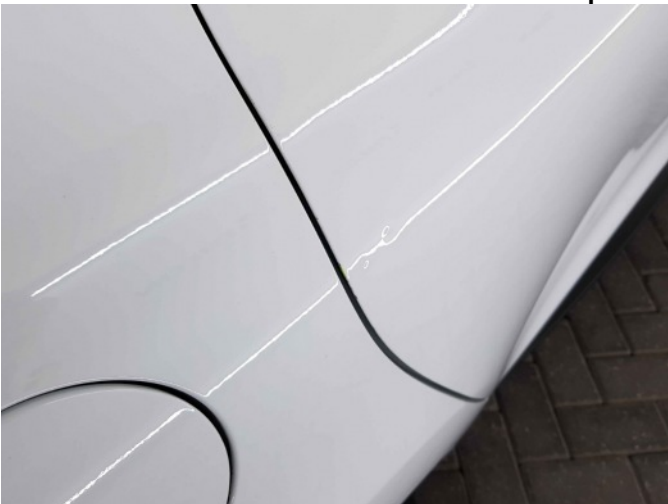
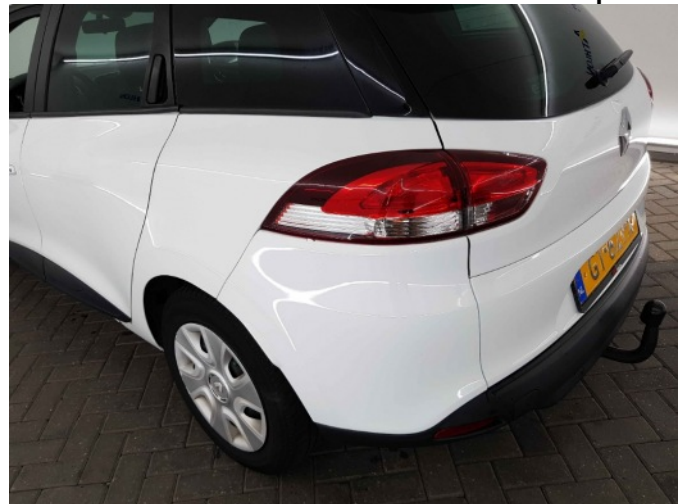
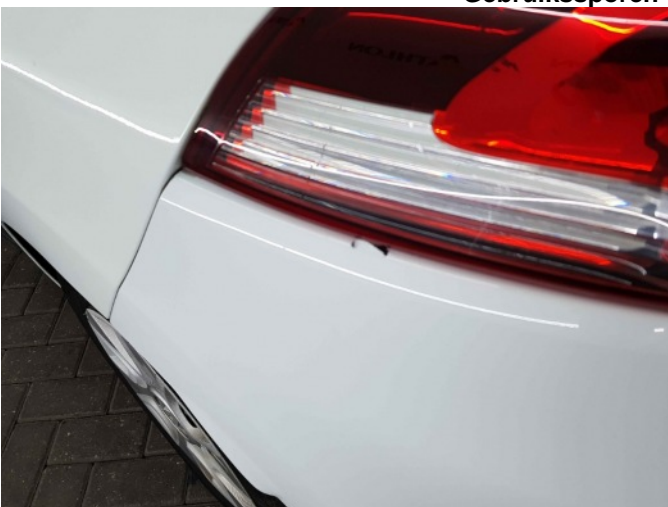
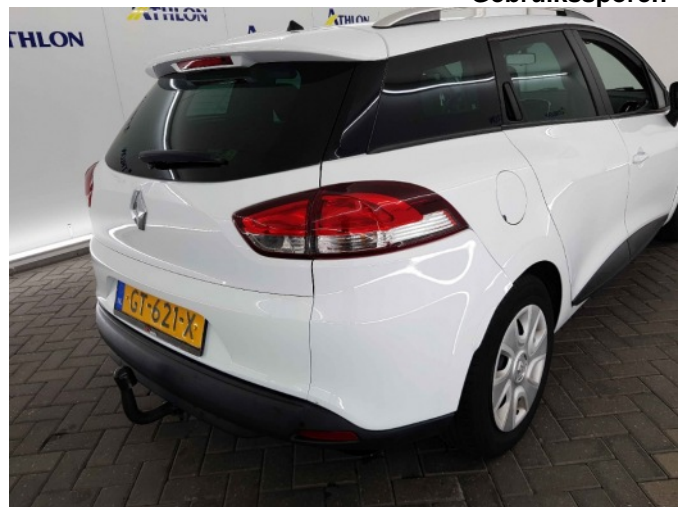
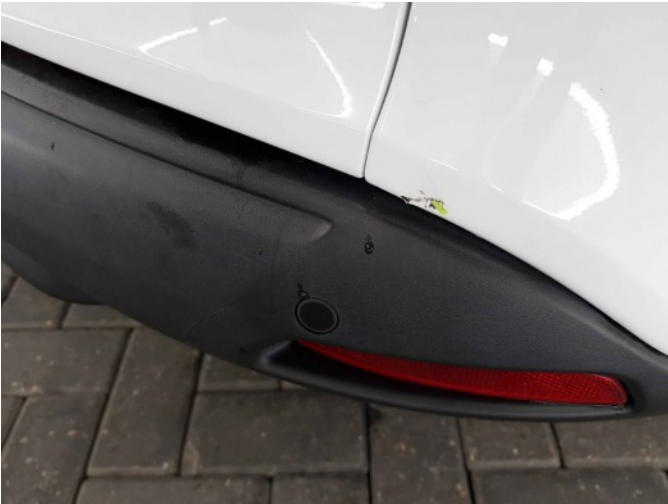
3. Diverse

**Gebruikssporen**
