**Rapport nummer:** 0000000755809-NL170  
**Inspectie plaats:** ALMERE  
**Bezichtigingdatum:** 07.01.2021  
**Vlag :** HL-756-R

#### Audi A3 Sportback;Hatchback;Petrol;Automatic;Grey

VIN:	<b>WAUZZZ8V9GA042878</b>	Kilometerstand afgelezen:	<b>107771 km</b>
Eerste registratie / Bouwjaar:	<b>28.12.2015 / 0</b>	Bezichtigingdatum / -plaats:	<b>07.01.2021 ALMERE</b>
Voertuig type:		Voertuig type:	
HSN/TSN:	<b>null//null</b>	Auto rookvrij:	<b>ja</b>
Conditie exterieur:	<b>3 - Toestand bevredigend</b>	Conditie interieur:	<b>3 - Toestand bevredigend</b>

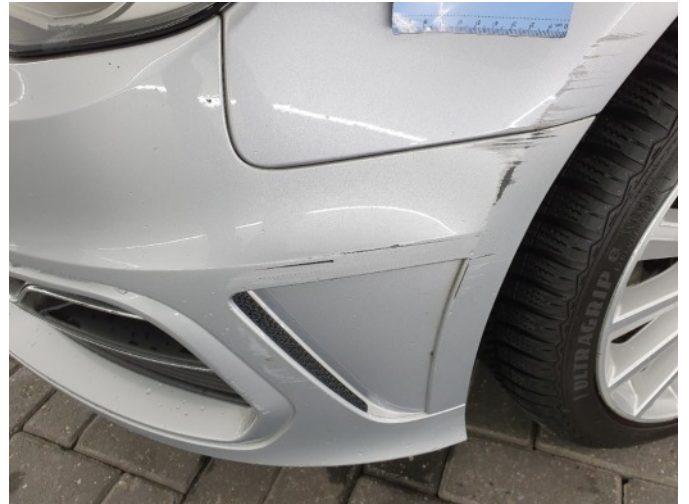
1. Voorbumper

**Krassen**

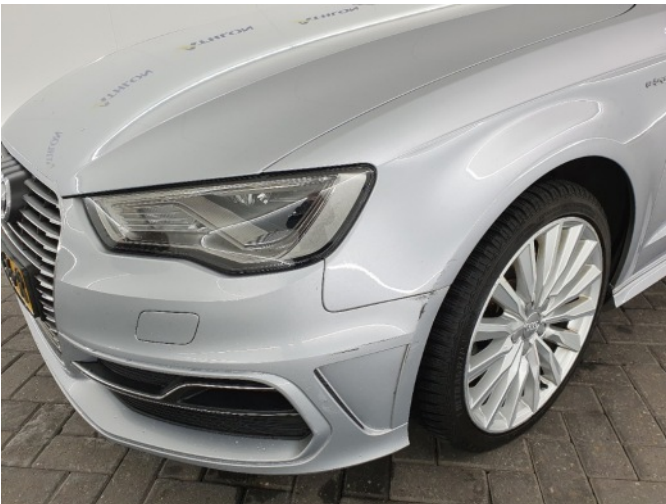
1. Voorbumper

**Krassen**

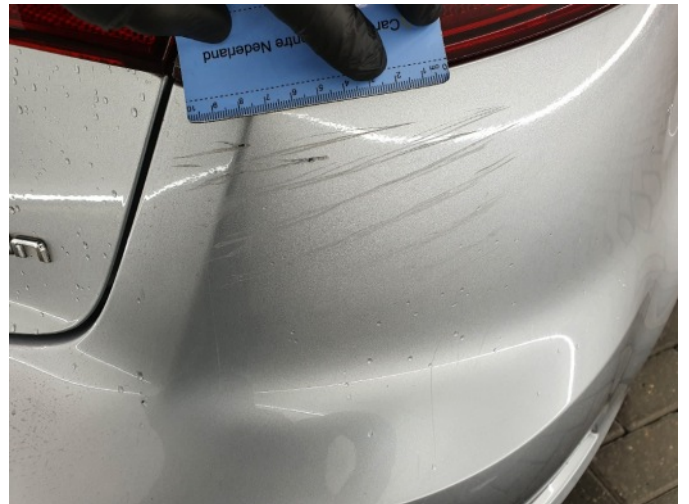
2. Achterbumper

**Krassen**

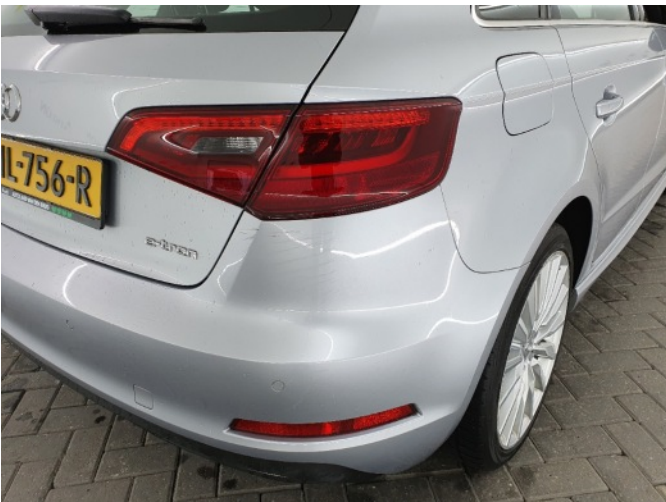
2. Achterbumper

**Krassen**

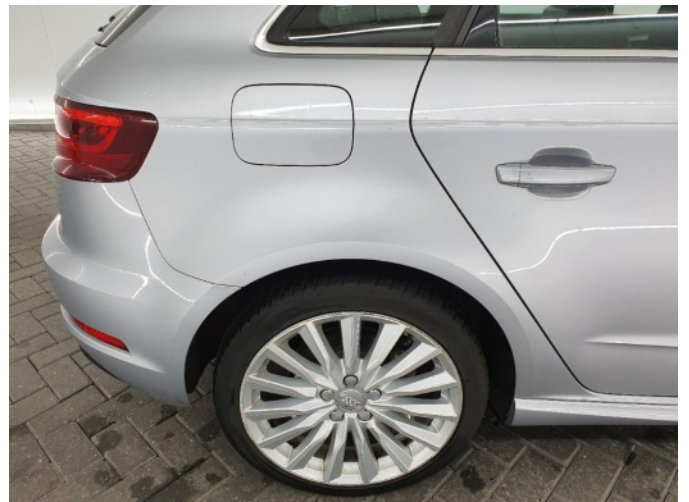
3. Velg achter- rechts

**Beschadigd**

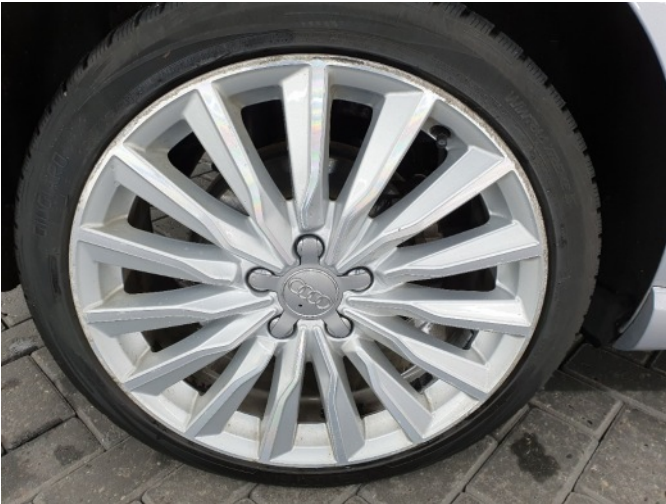
3. Velg achter- rechts

**Beschadigd**

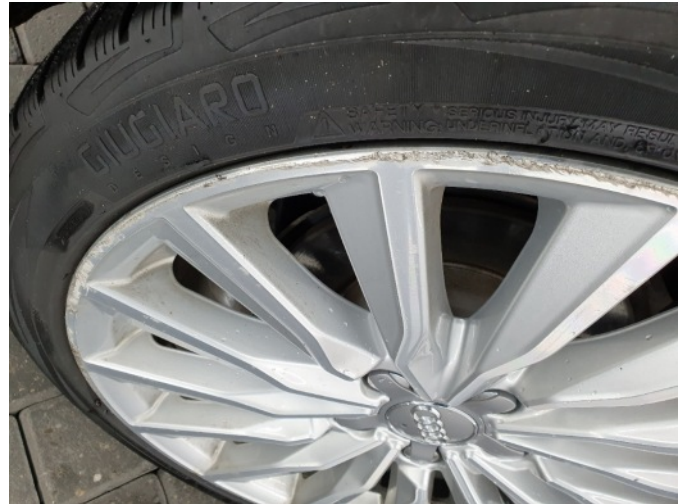
3. Velg achter- rechts

**Beschadigd**

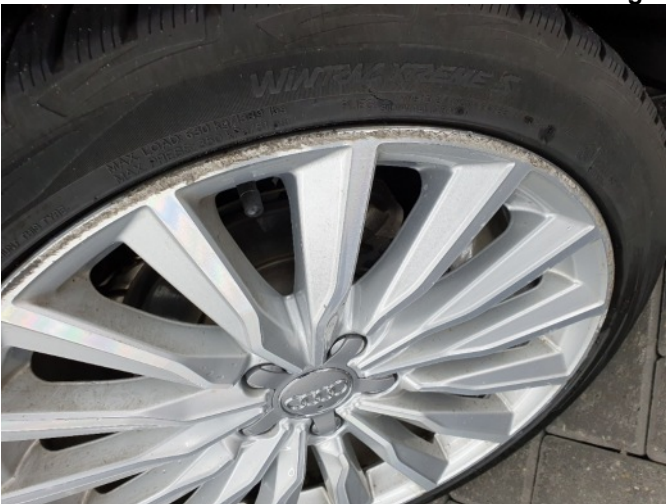
3. Velg achter- rechts

**Beschadigd**

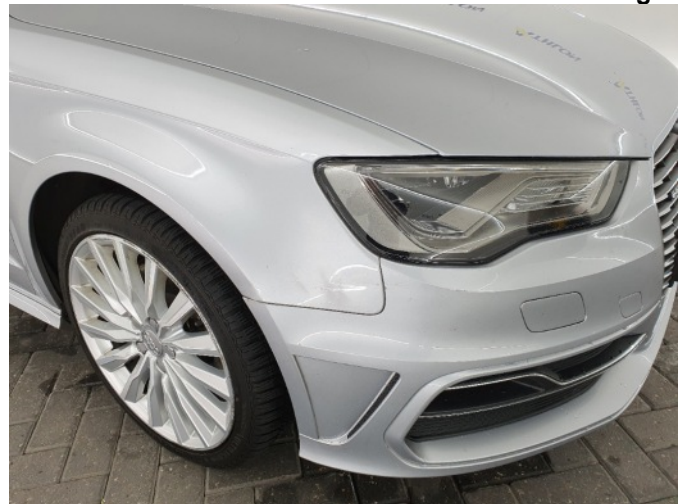
4. Spatbord voor- rechts

**Deuk/Deuken**

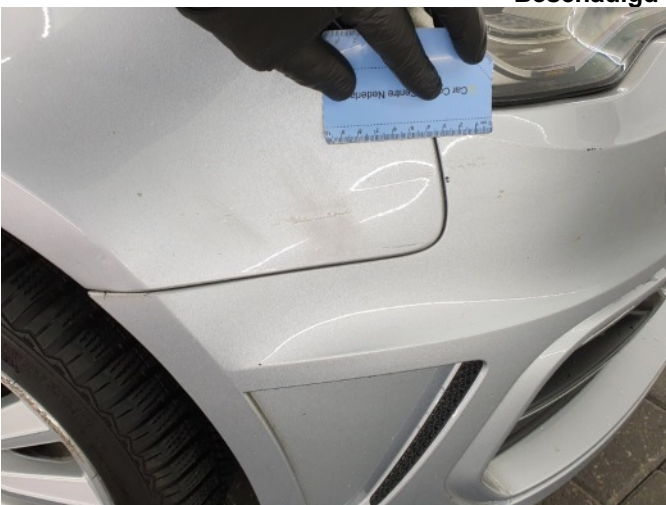
4. Spatbord voor- rechts

**Deuk/Deuken**

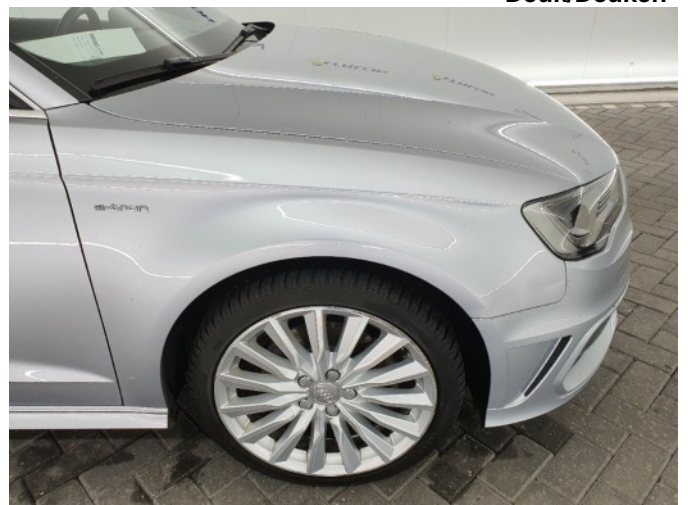
5. diverse

**Gebruikssporen**

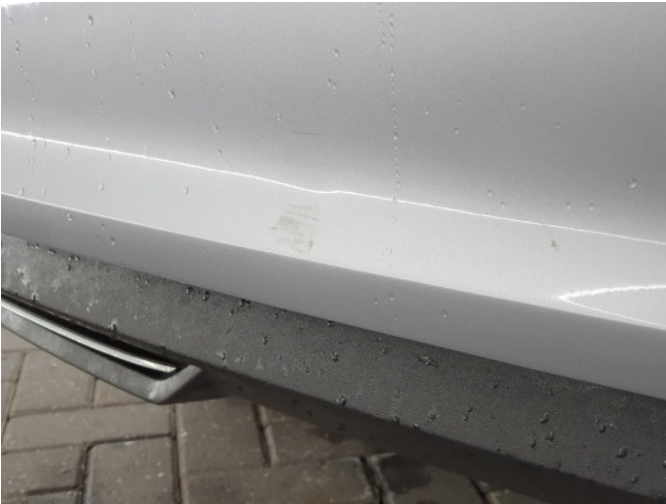
5. diverse

**Gebruikssporen**

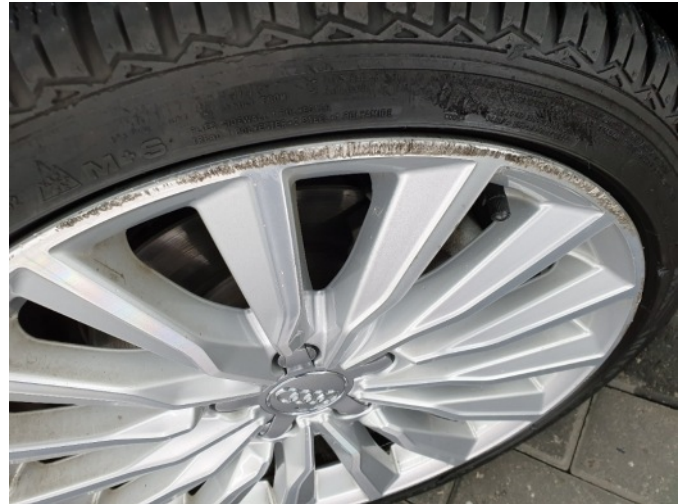
5. diverse

**Gebruikssporen**

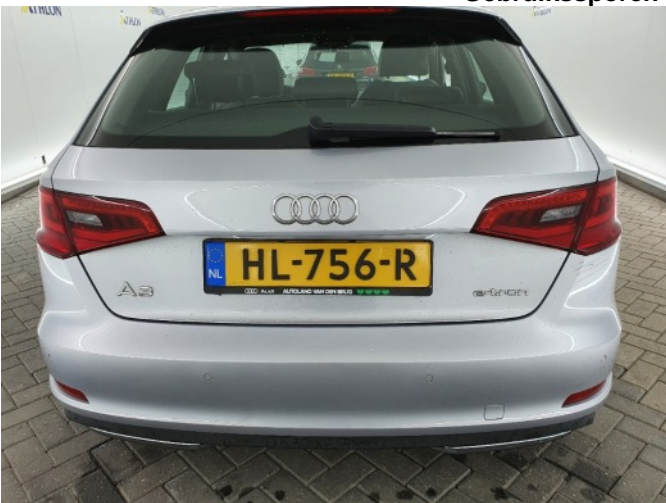
5. diverse

**Gebruikssporen**
