**Rapport nummer:** 0000000755739-NL170  
**Inspectie plaats:** ALMERE  
**Bezichtigingdatum:** 08.01.2021  
**Vlag :** HP-966-L

#### Mitsubishi Outlander;Terreinwagen;Petrol;Automatic;Black

| VIN: | <b>JMBXDGG2WGZ007552</b> | Kilometerstand afgelezen: | <b>137604 km</b> |

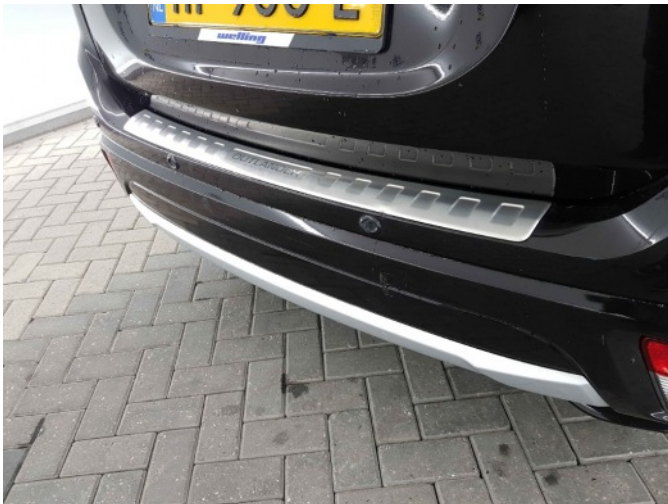
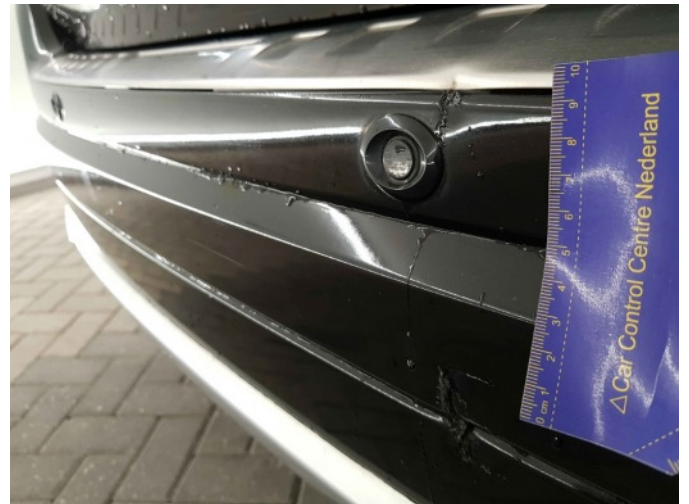
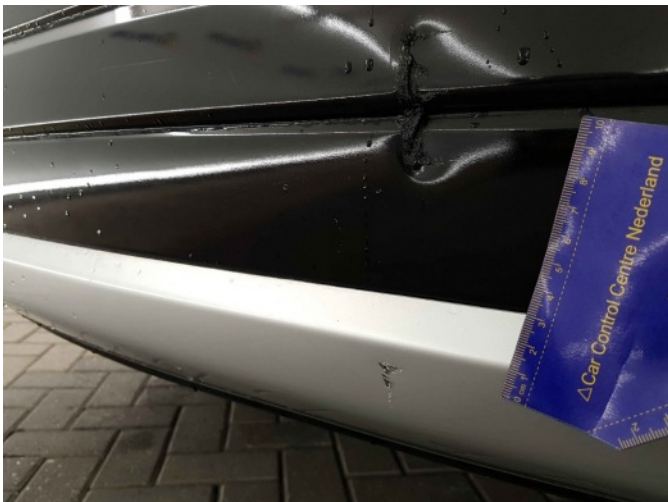
1. Achterbumper

- 1.) Achterbumper | Gedeukt
- 2.) Achterbumper | Gedeukt
- 3.) Achterbumper | Schaafplek
- 4.) Portier achter - links | Krassen
- 5.) Spatbord voor- rechts | Gedeukt
- 6.) Voorbumper | Schaafplek
- 7.) Voorbumper | Schaafplek
- 8.) Zijwand - achter - Links | Gedeukt
- 9.) A klepgreep | Krassen
- 10.) dak 4 x | Deuk/Deuken
- 11.) diversen | Gebruikssporen

**Gedeukt**

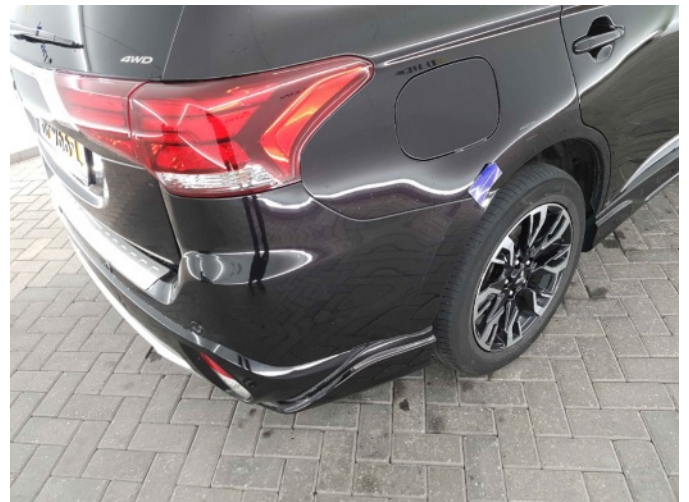
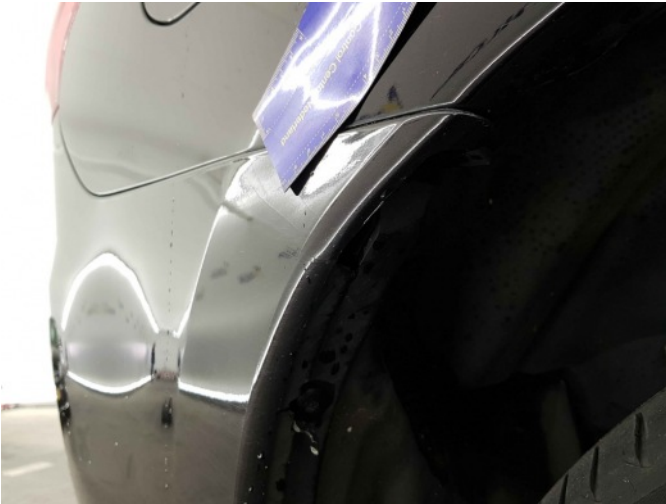
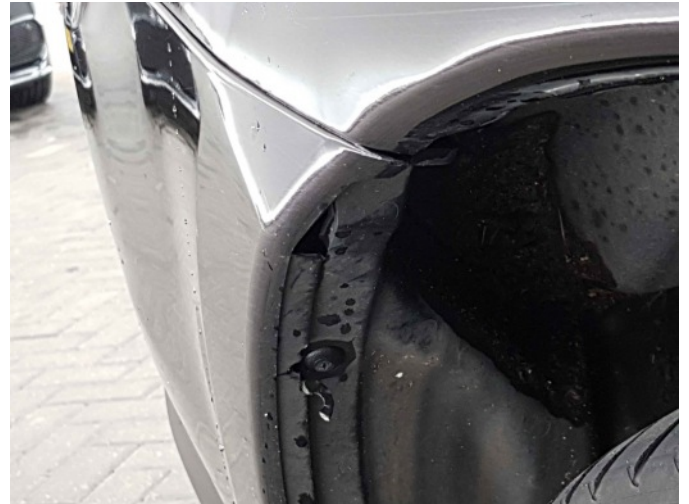
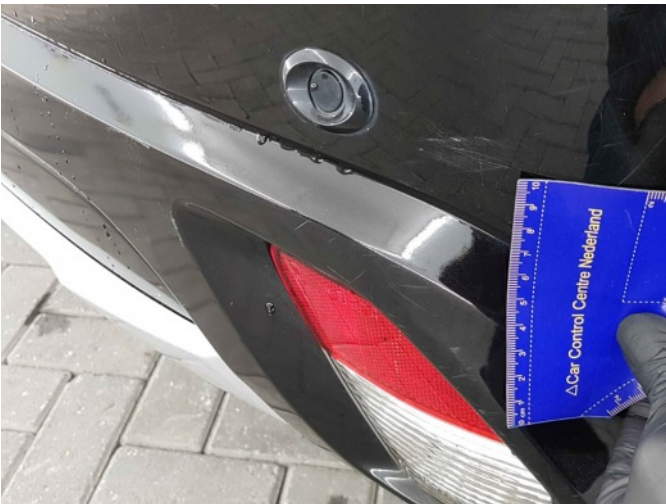
2. Achterbumper

**Gedeukt**

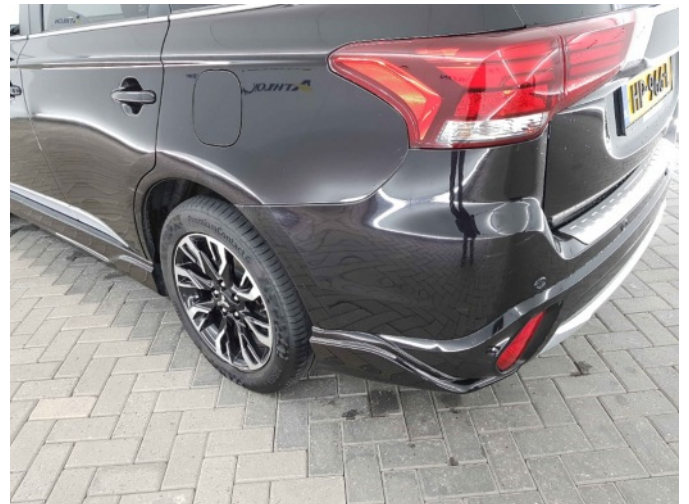
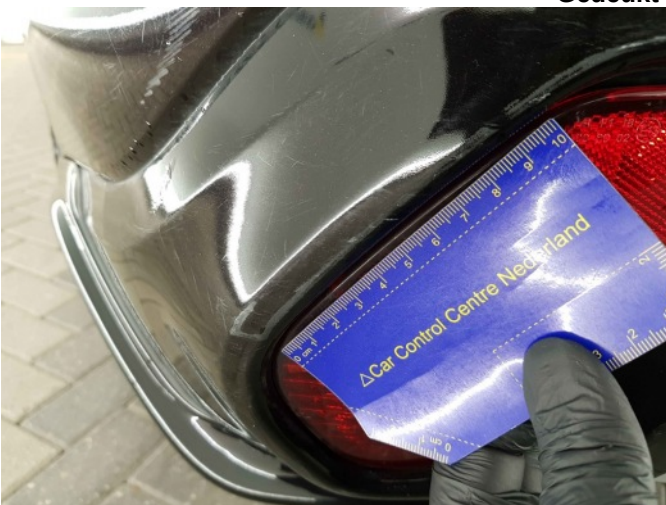
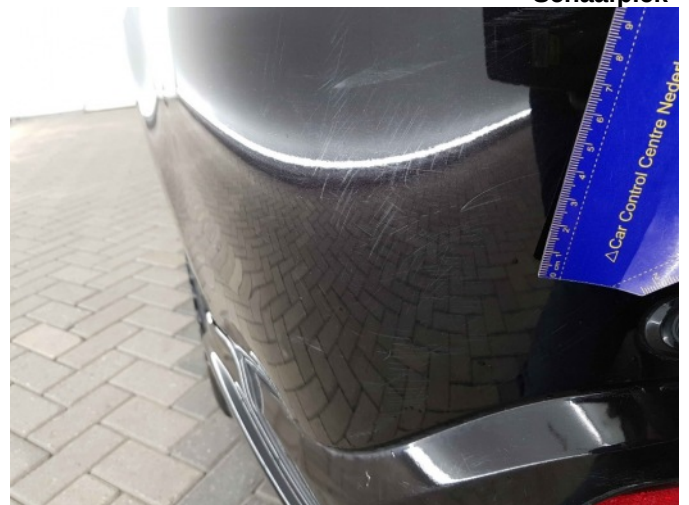
3. Achterbumper

**Schaafplek**

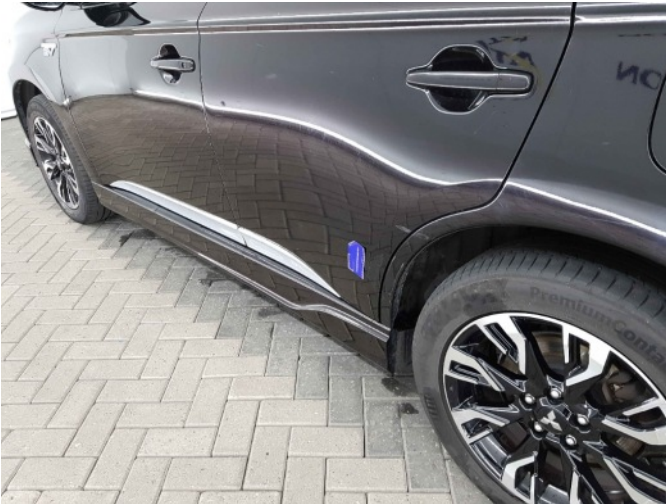
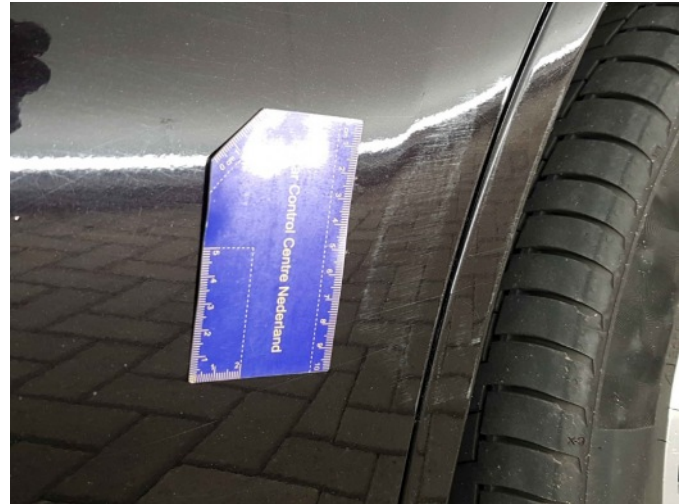
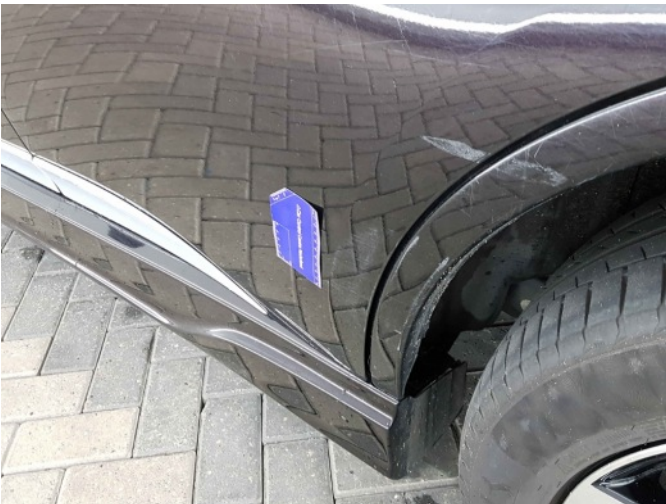
4. Portier achter - links

**Krassen**

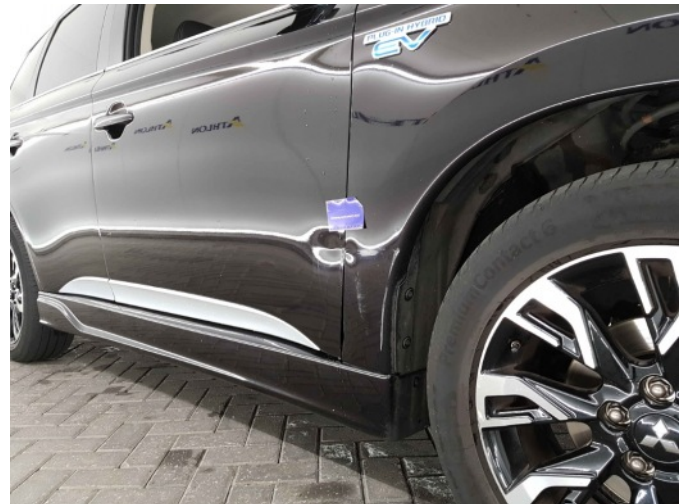
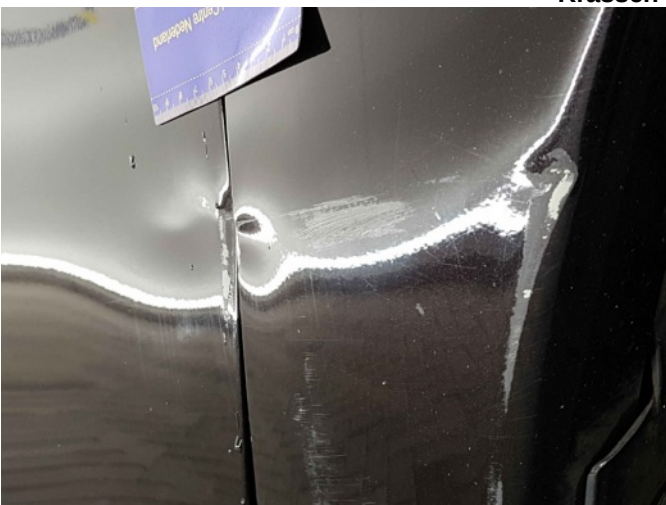
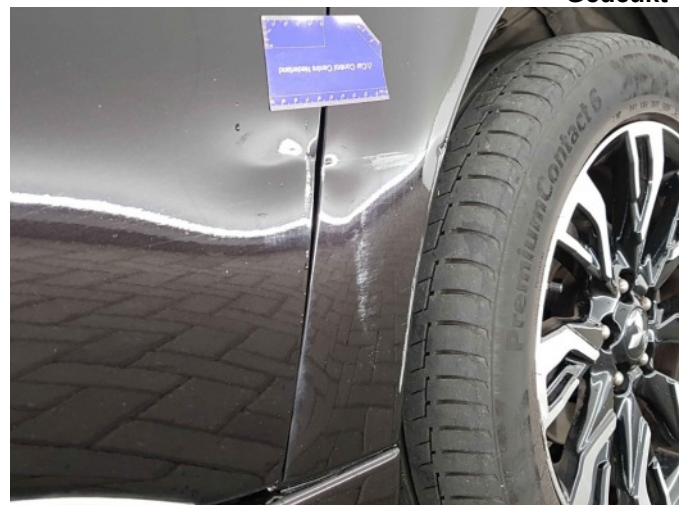
5. Spatbord voor- rechts

**Gedeukt**

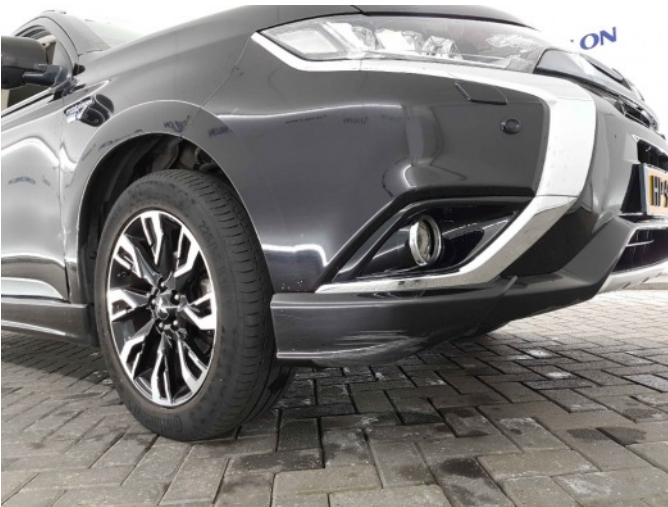
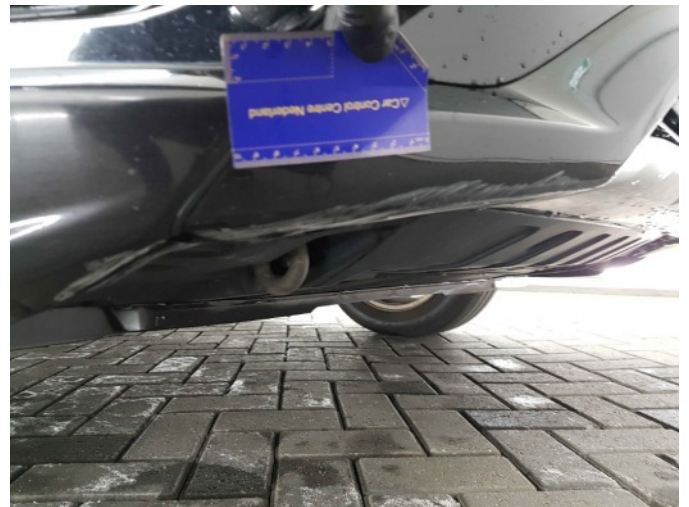
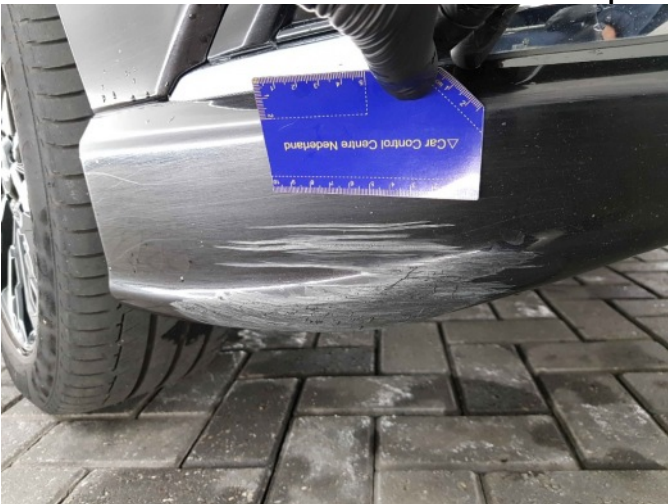
6. Voorbumper

**Schaafplek**

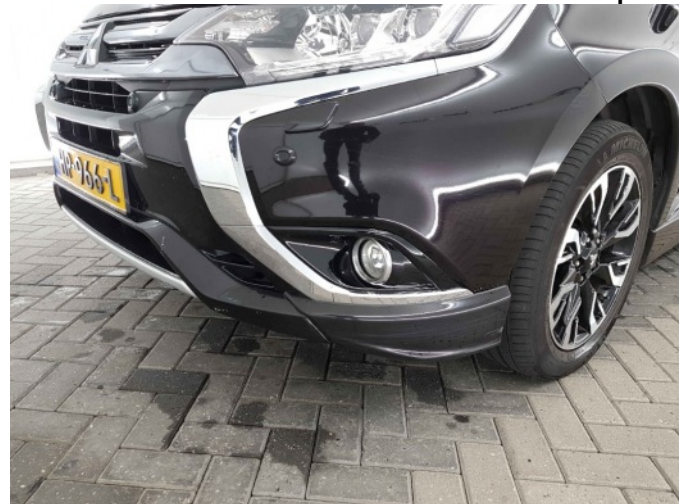
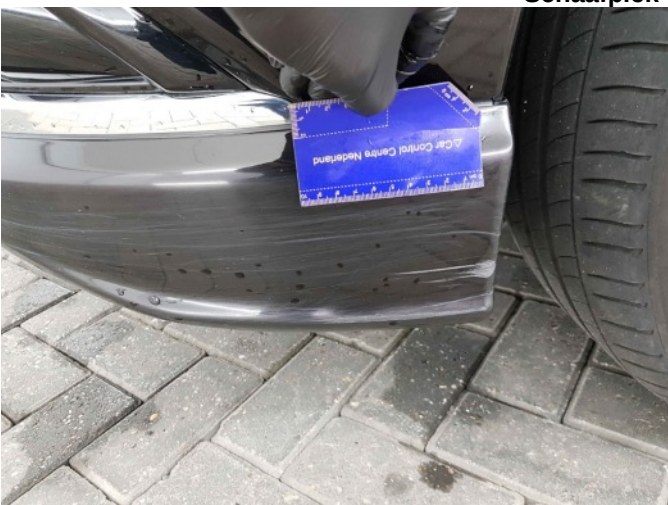
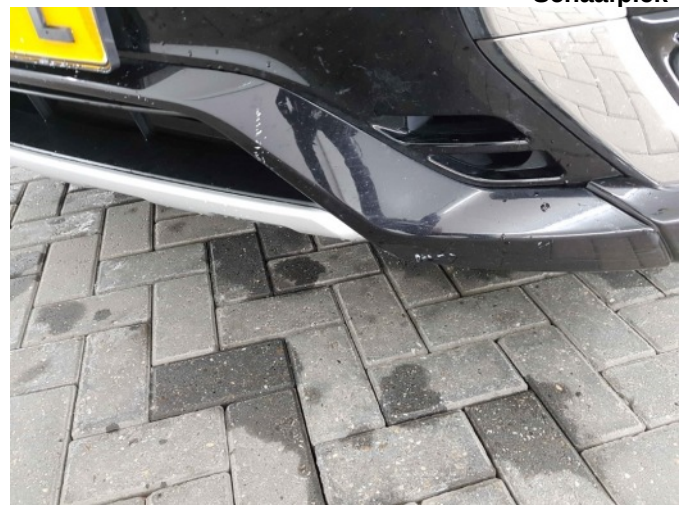
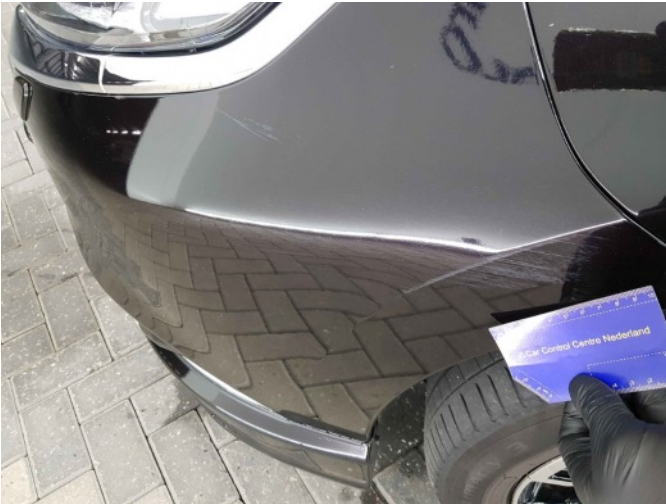
7. Voorbumper

**Schaafplek**

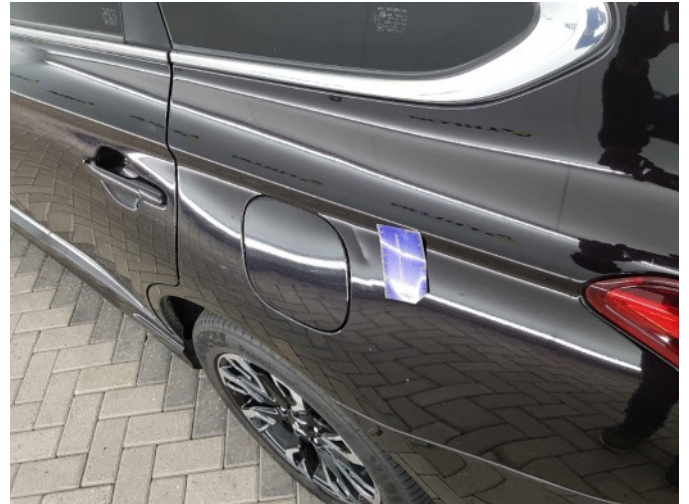
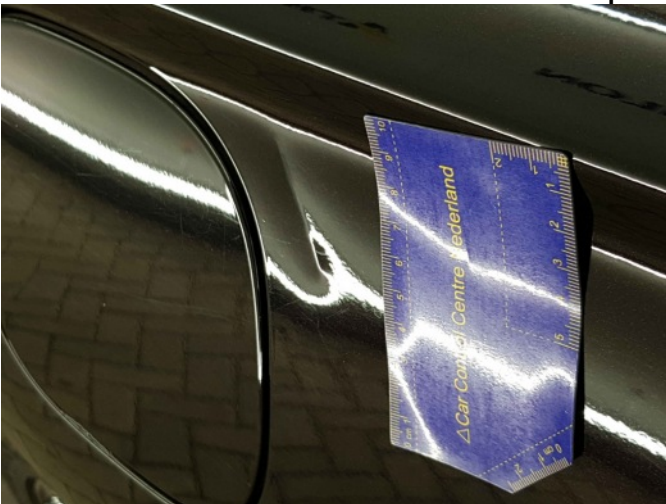
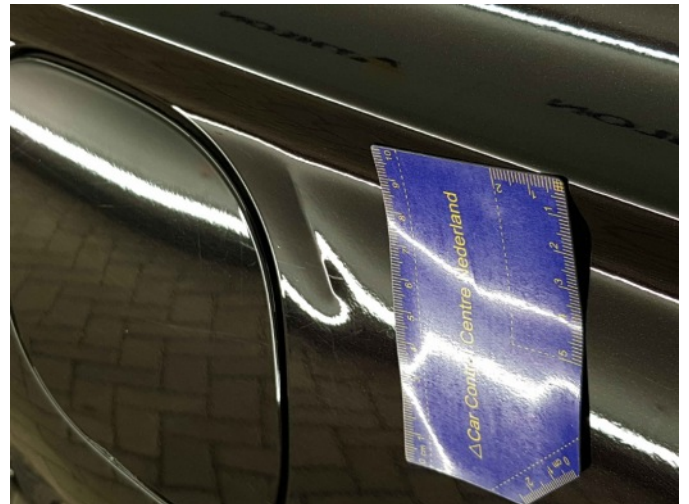
8. Zijwand - achter - Links

**Gedeukt**

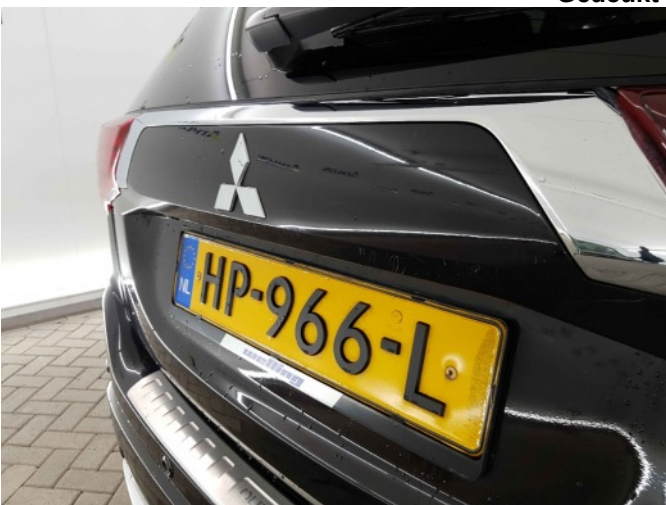
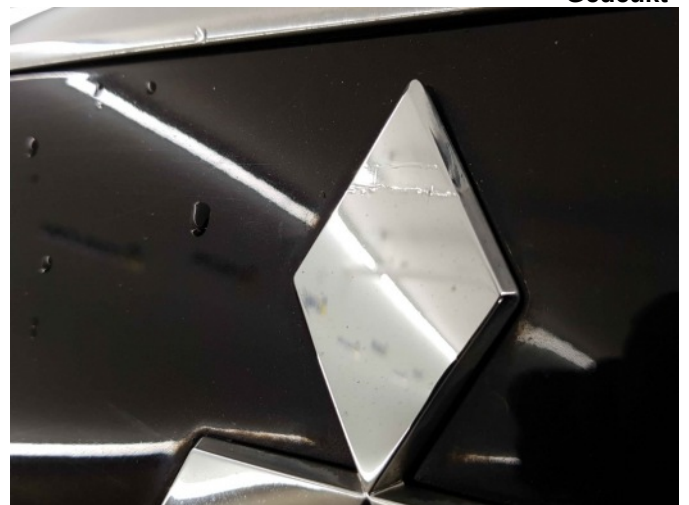
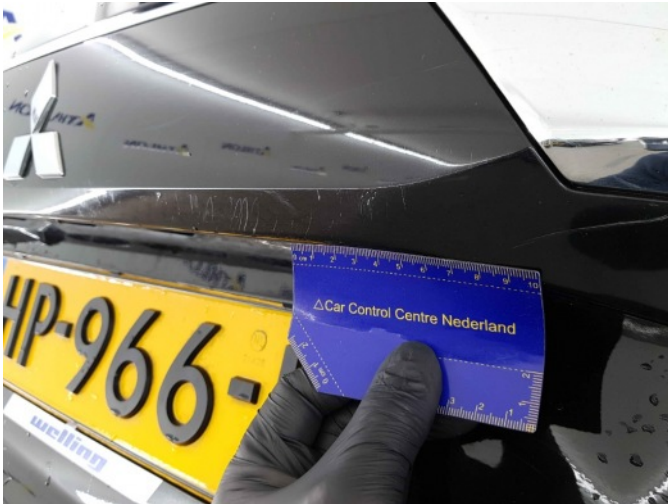
9. A klepgreep

**Krassen**

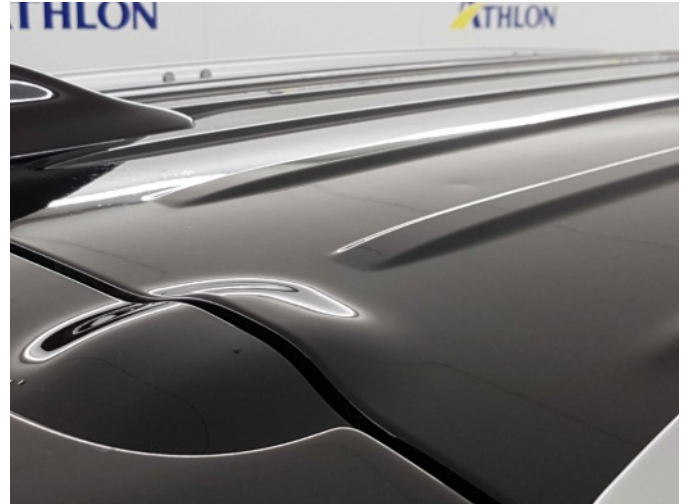
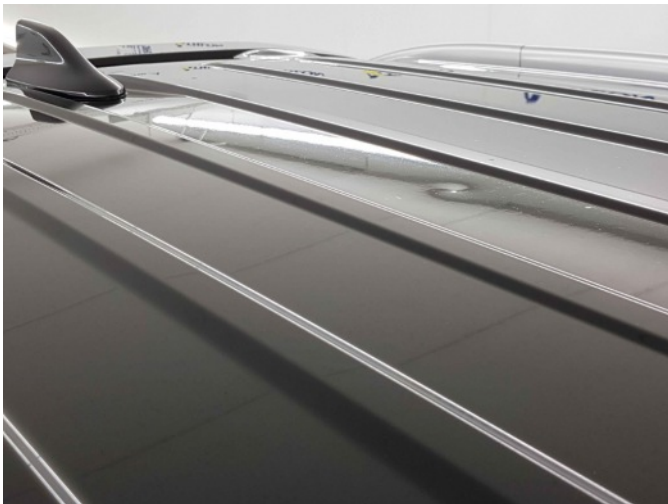
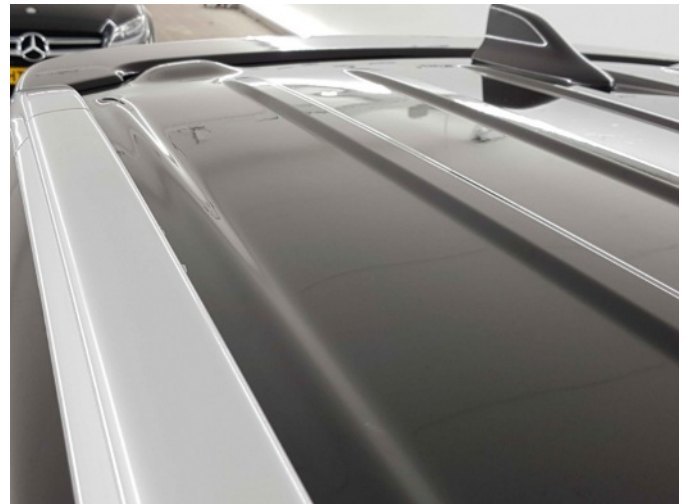
10. dak 4 x

**Deuk/Deuken**

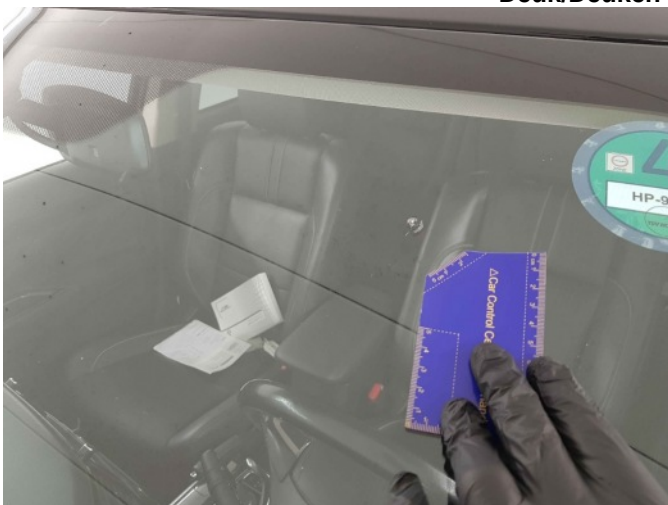
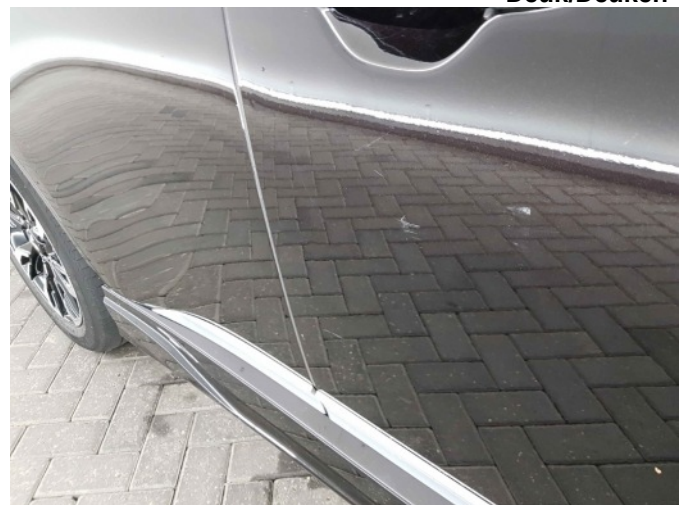
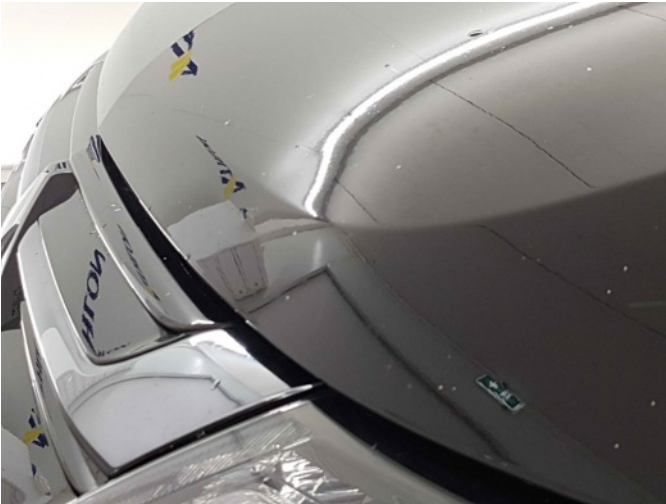
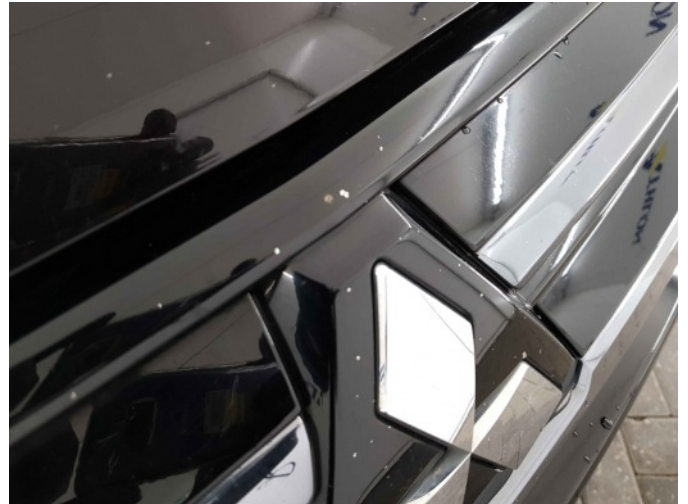
11. diversen

**Gebruikssporen**
