**Rapport nummer:** 0000000753298-NL170  
**Inspectie plaats:** ALMERE  
**Bezichtigingdatum:** 07.01.2021  
**Vlag :** 9-XZN-39

#### Volkswagen Golf;Hatchback;Diesel;Manual;Grey

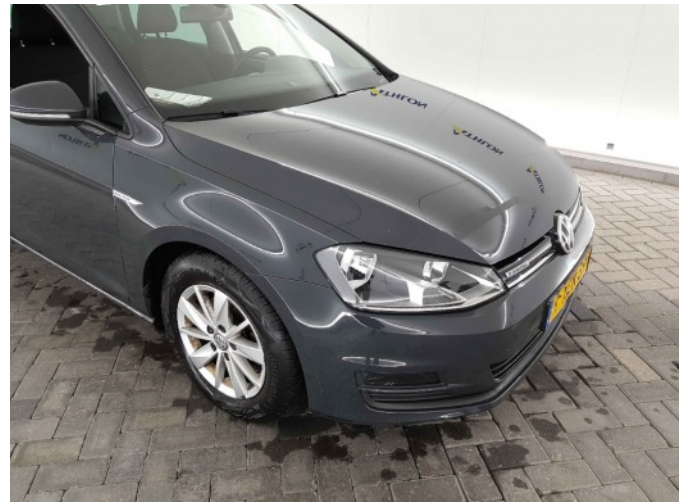
1. Voorbumper

Krassen

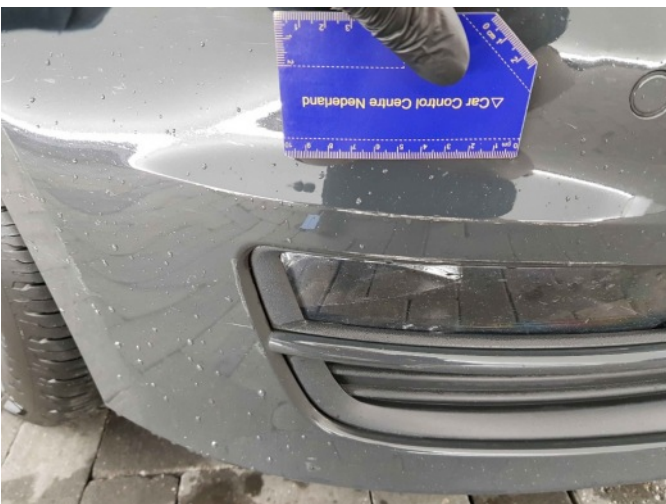
1. Voorbumper

Krassen

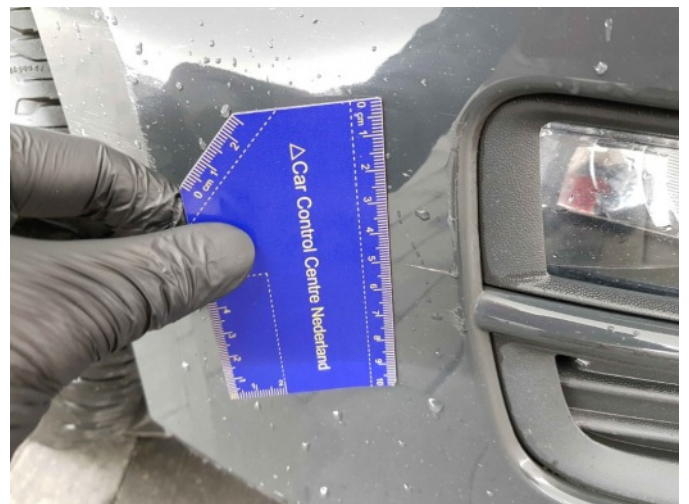
1. Voorbumper

Krassen

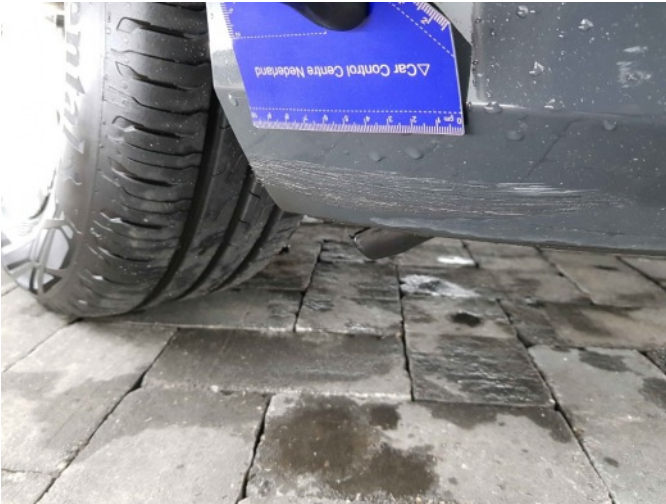
1. Voorbumper

**Krassen**

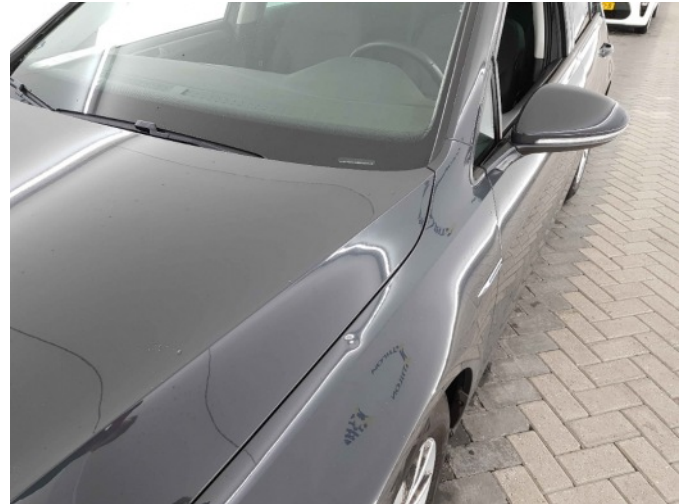
2. Diverse

**Gebruikssporen**

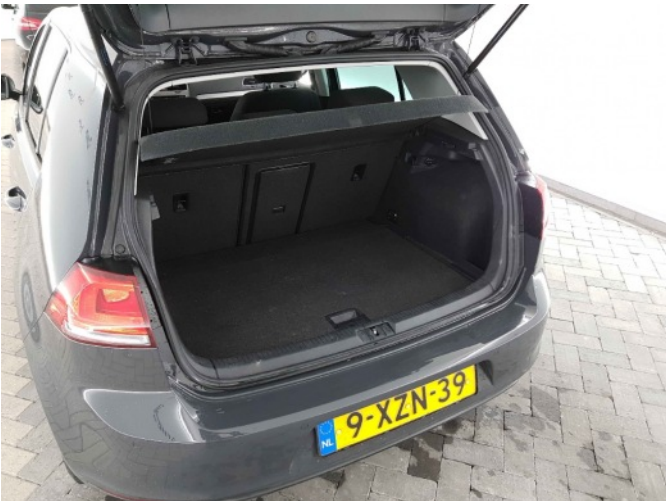
2. Diverse

**Gebruikssporen**
