**Rapport nummer:** 0000000756150-NL170  
**Inspectie plaats:** ALMERE  
**Bezichtigingdatum:** 08.01.2021  
**Vlag :** HJ-901-V

##### BMW i3;Hatchback;Petrol;Automatic;

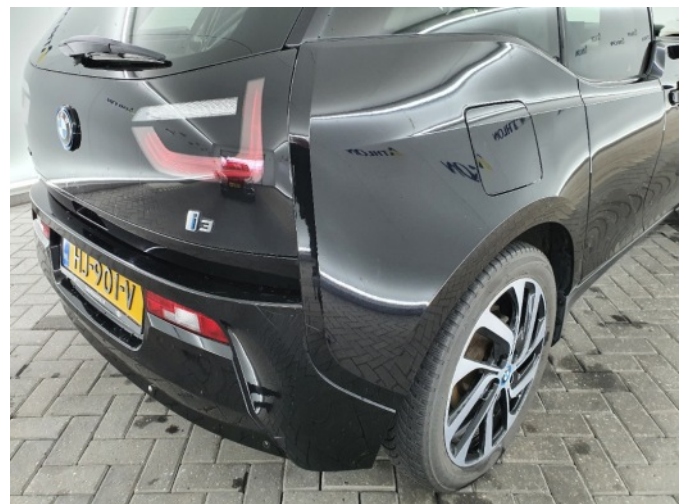
1. diverse

1.) diverse | Gebruikssporen

Gebruikssporen

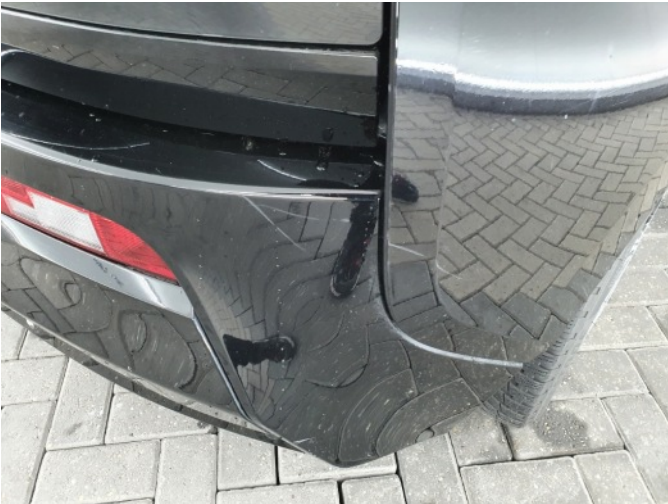
1. diverse

**Gebruikssporen**
