**Rapport nummer:** 0000000754109-NL170  
**Inspectie plaats:** ALMERE  
**Bezichtigingdatum:** 08.01.2021  
**Vlag :** HD-419-T

#### Ford Focus Wagon;Hatchback;Diesel;Manual;Blue

| VIN: | <b>WF06XXGCC6FJ76615</b> | Kilometerstand afgelezen: | <b>144802 km</b> |

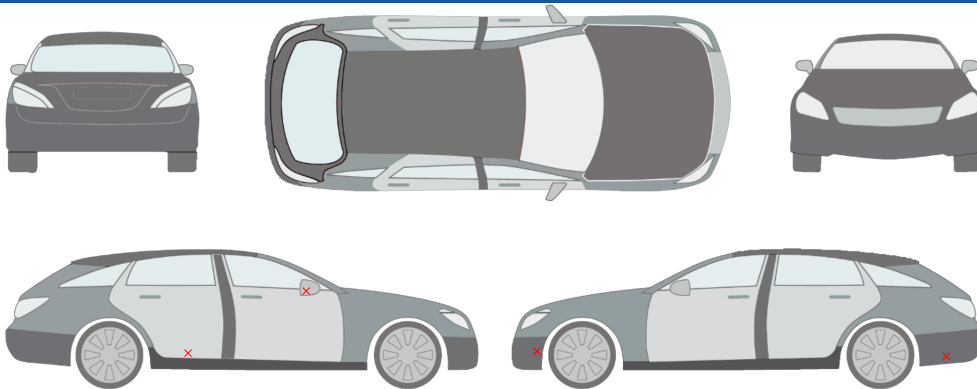
- 1.) Voorbumper | Krassen
- 2.) Portier achter - rechts | Gedeukt
- 3.) Achterbumper | Gedeukt
- 4.) Spiegelbehuizing - rechts | Breuk / barst / scheur
- 5.) diverse | Gebruikssporen

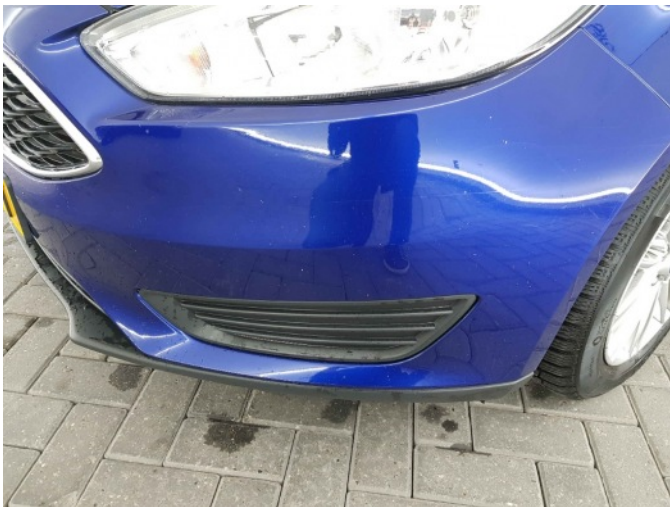
1. Voorbumper

**Krassen**

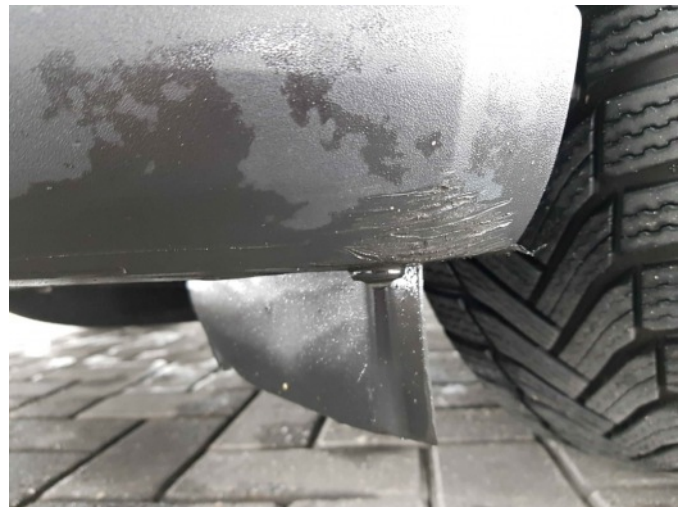
1. Voorbumper

**Krassen**

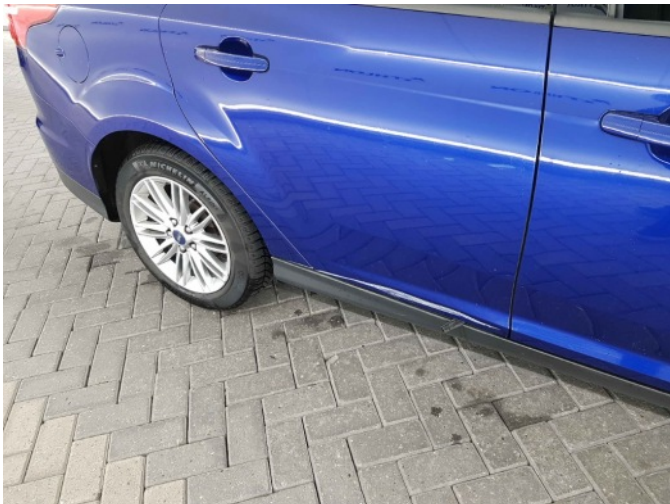
2. Portier achter - rechts

**Gedeukt**

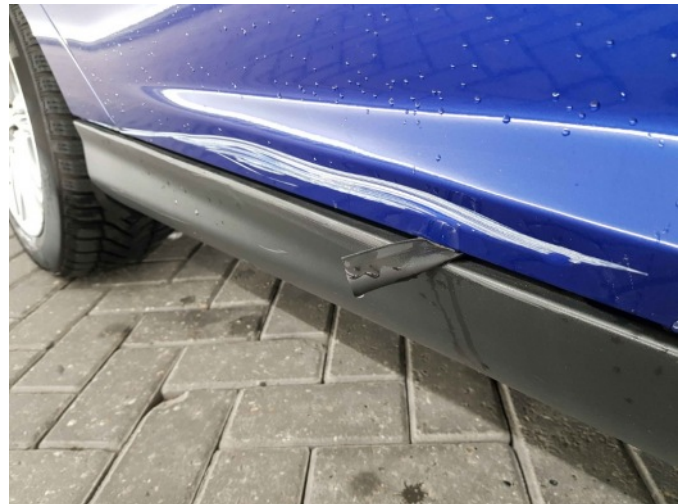
2. Portier achter - rechts

**Gedeukt**

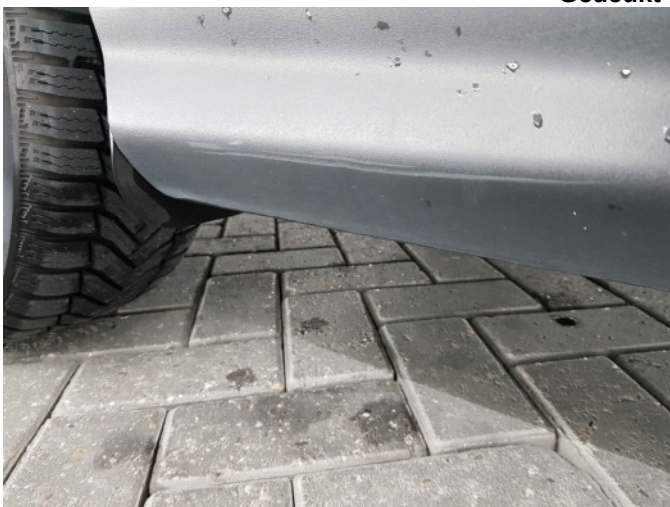
2. Portier achter - rechts

**Gedeukt**

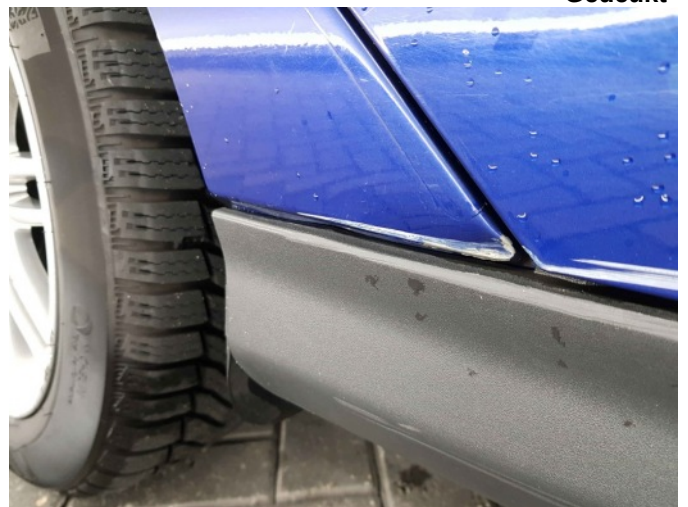
2. Portier achter - rechts

**Gedeukt**

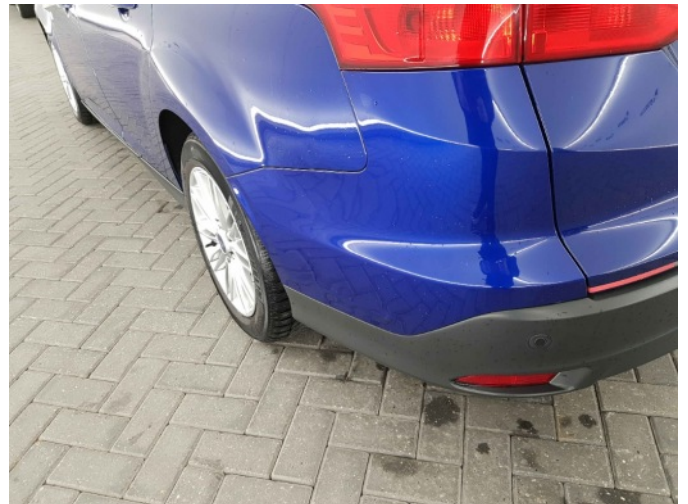
3. Achterbumper

**Gedeukt**

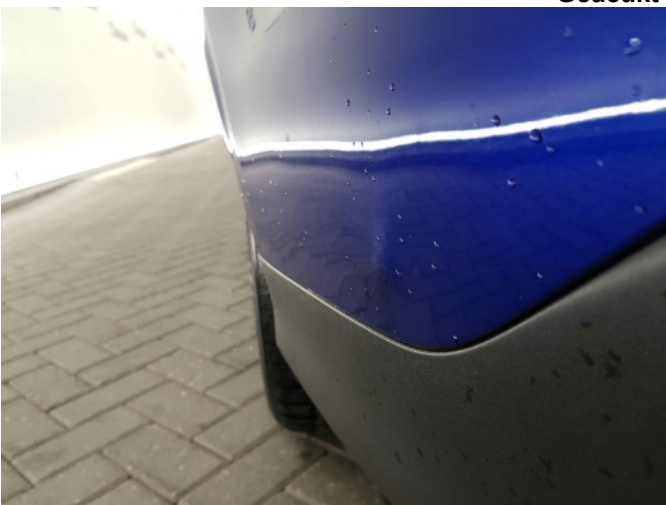
3. Achterbumper

**Gedeukt**

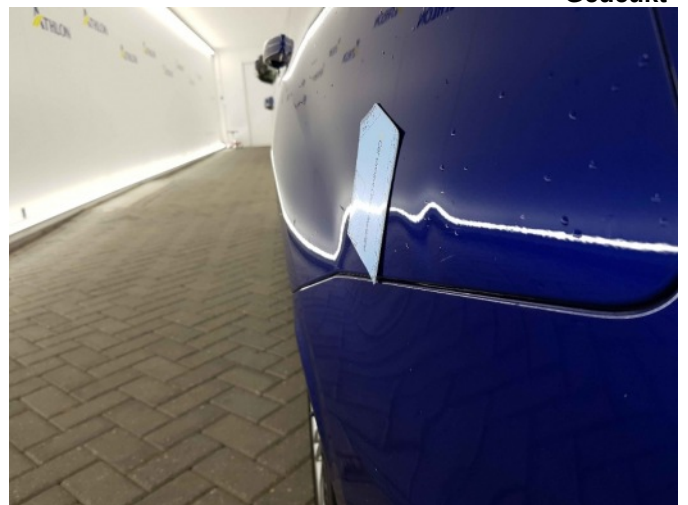
3. Achterbumper

**Gedeukt**

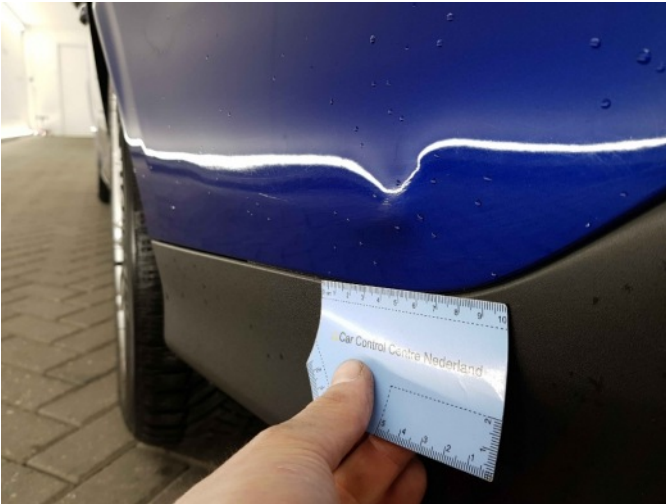
3. Achterbumper

**Gedeukt**

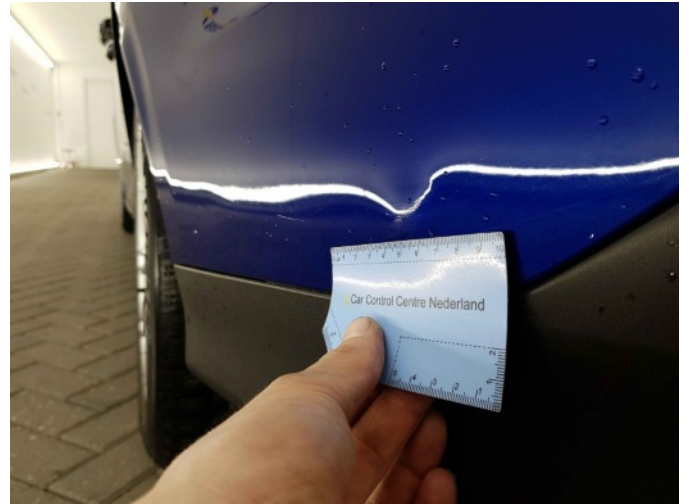
3. Achterbumper

**Gedeukt**

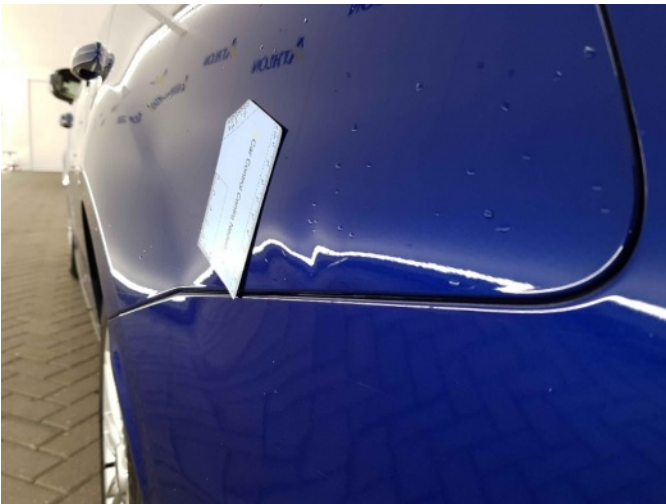
3. Achterbumper

**Gedeukt**

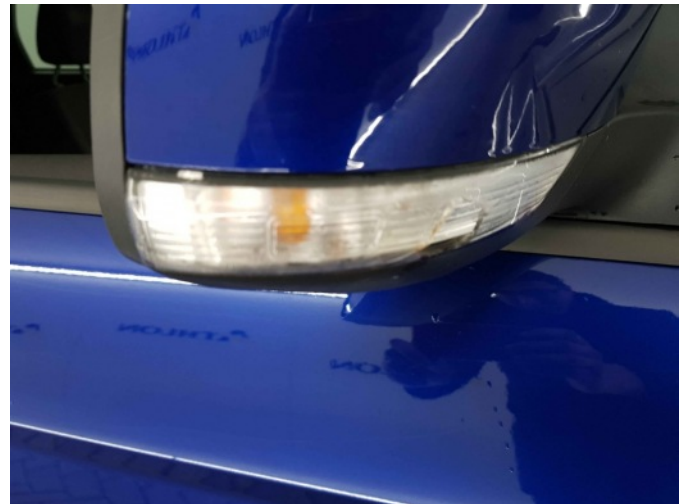
4. Spiegelbehuizing - rechts

**Breuk / barst / scheur**

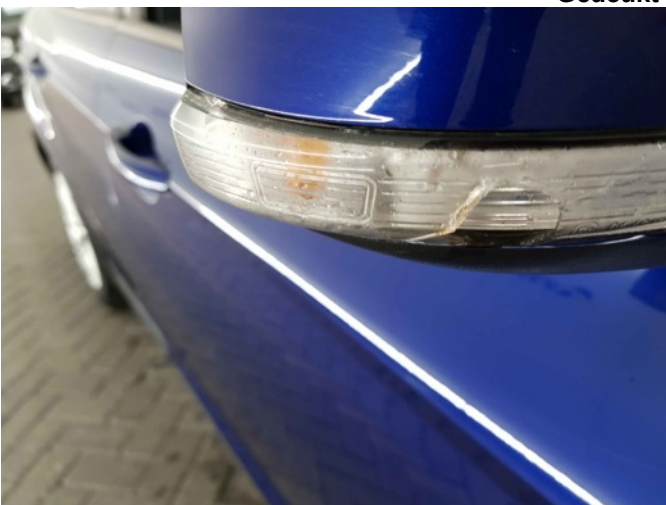
4. Spiegelbehuizing - rechts

**Breuk / barst / scheur**

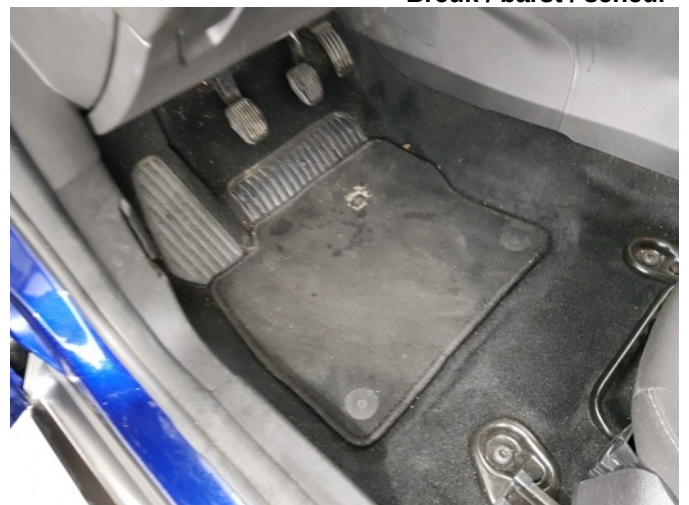
5. diverse

**Gebruikssporen**

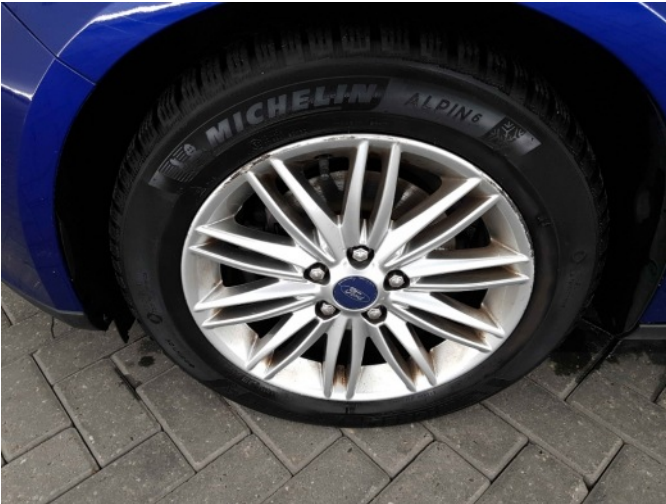
5. diverse

**Gebruikssporen**

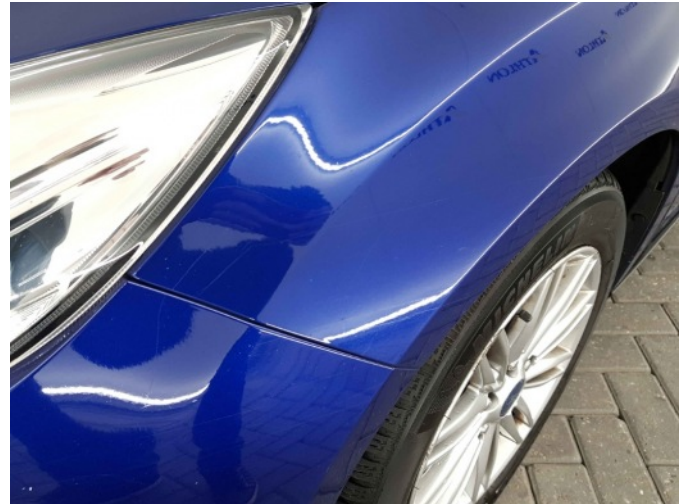
5. diverse

**Gebruikssporen**

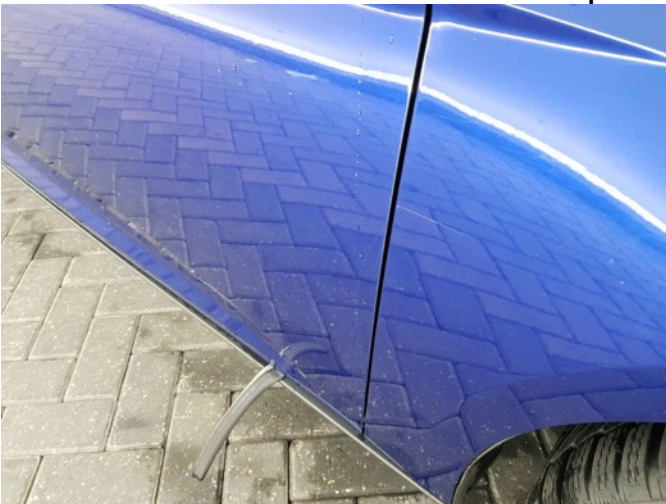
5. diverse

**Gebruikssporen**

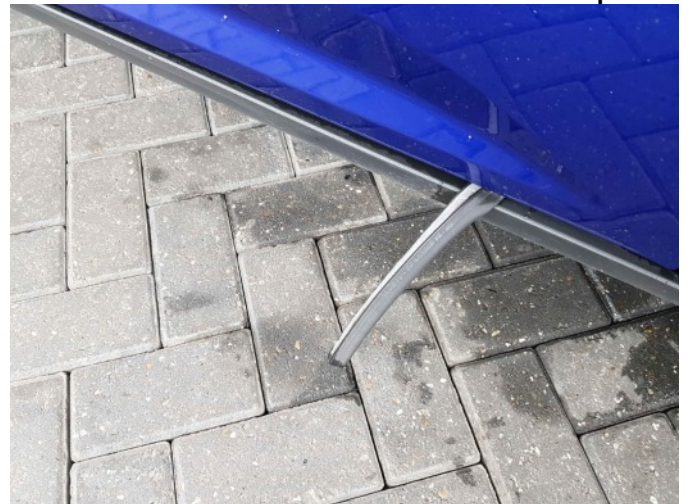
5. diverse

**Gebruikssporen**

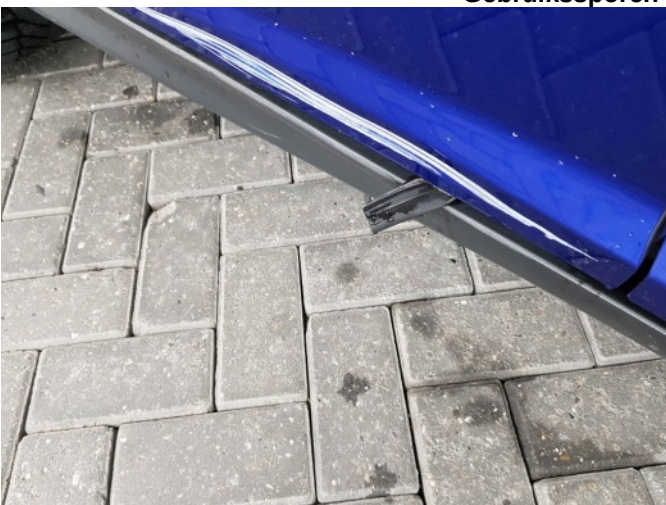
5. diverse

**Gebruikssporen**

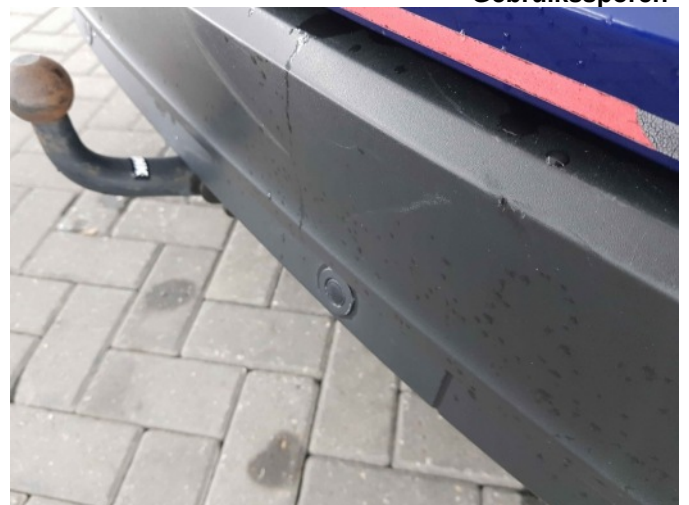
5. diverse

**Gebruikssporen**

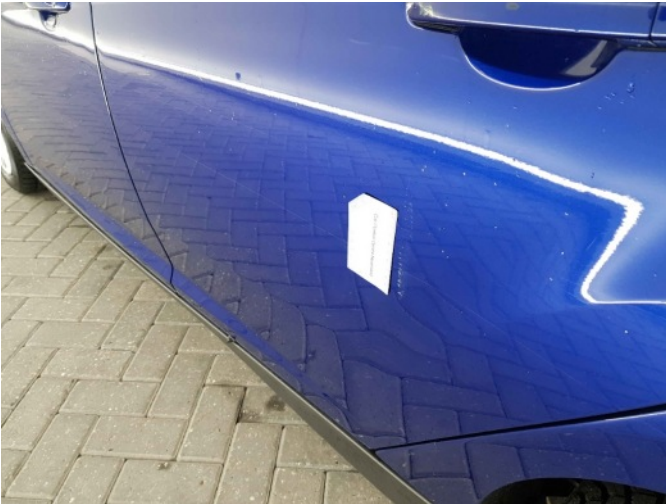
5. diverse

**Gebruikssporen**

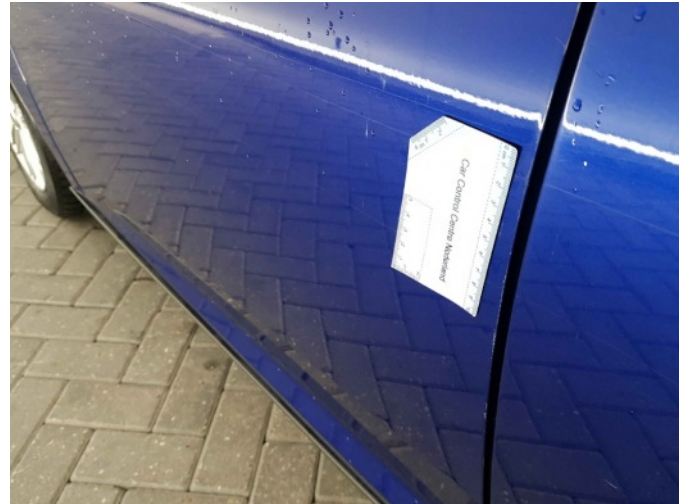
5. diverse

**Gebruikssporen**

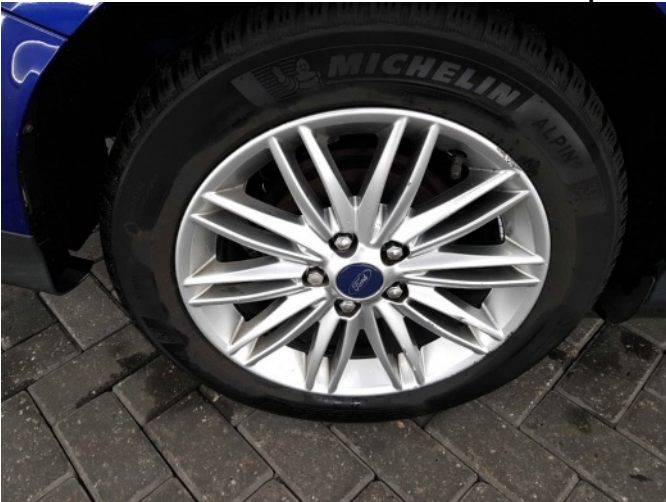
5. diverse

**Gebruikssporen**
