Rapport nummer: 0000000755724-NL170
Inspectie plaats: ALMERE
Bezichtigingdatum: 07.01.2021
Vlag : GV-877-F

Renault Clio Estate;Hatchback;Diesel;Manual;

Raming van de schade

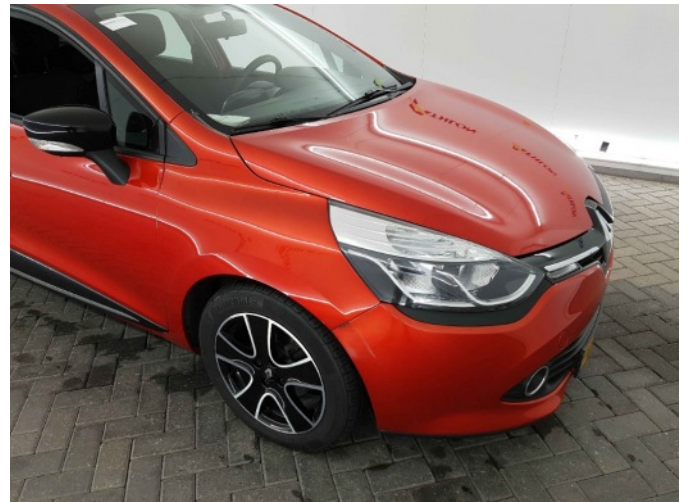
1. Voorbumper

Krassen

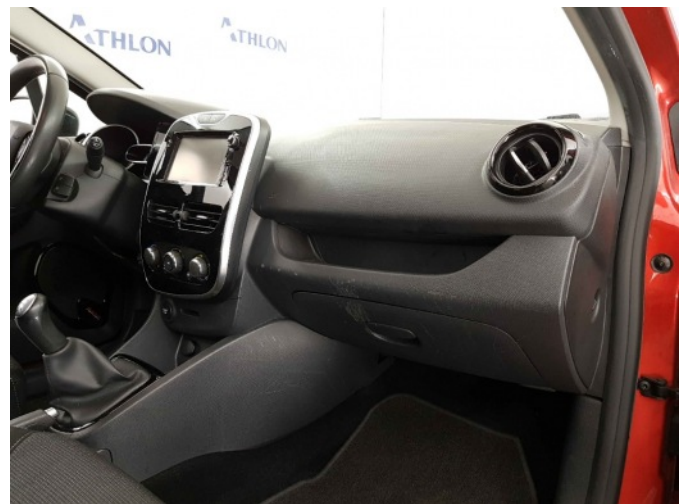
2. Interieur diverse

Beschadigd

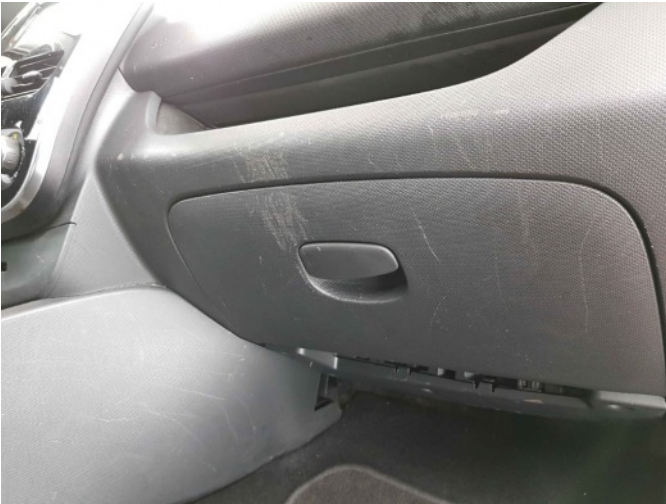
2. Interieur diverse

Beschadigd

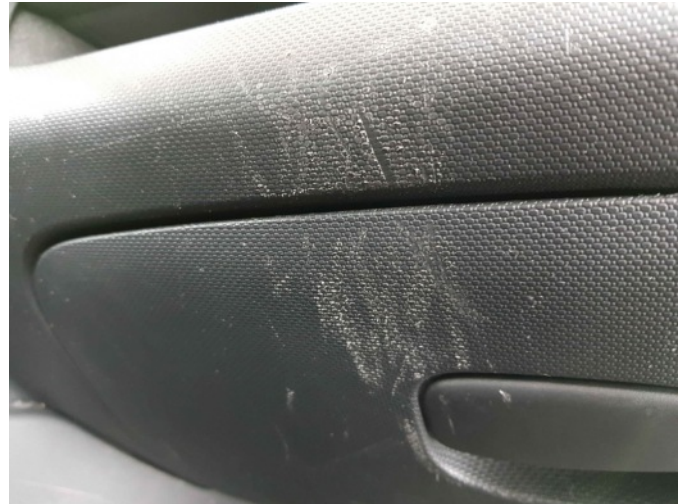
2. Interieur diverse

Beschadigd

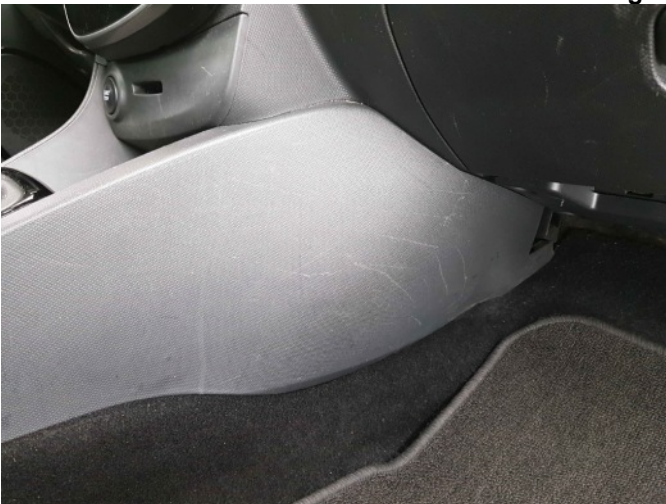
2. Interieur diverse

Beschadigd

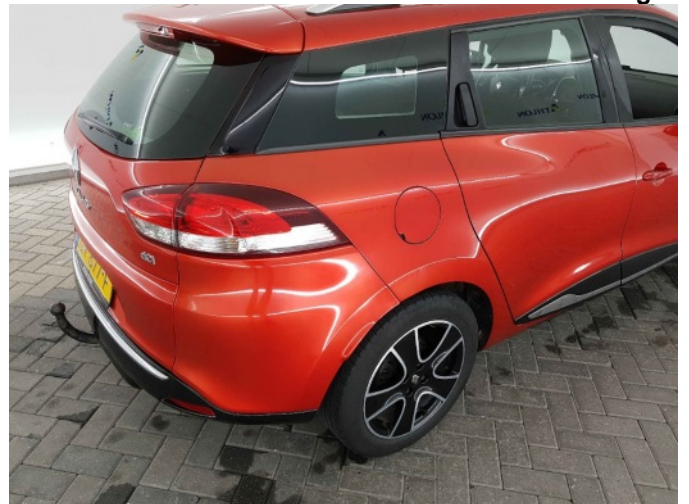
3. Diverse

Gebruikssporen

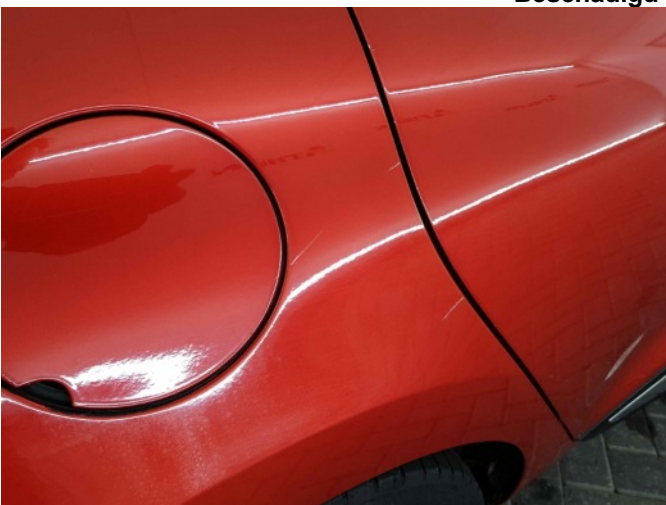
3. Diverse

Gebruikssporen

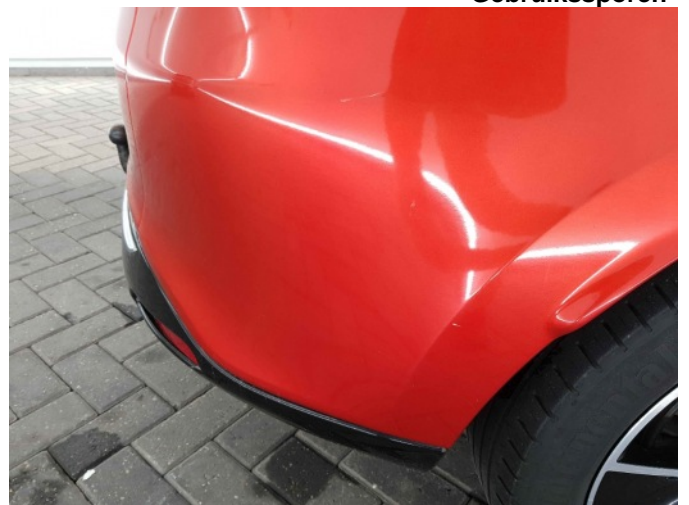
3. Diverse

Gebruikssporen

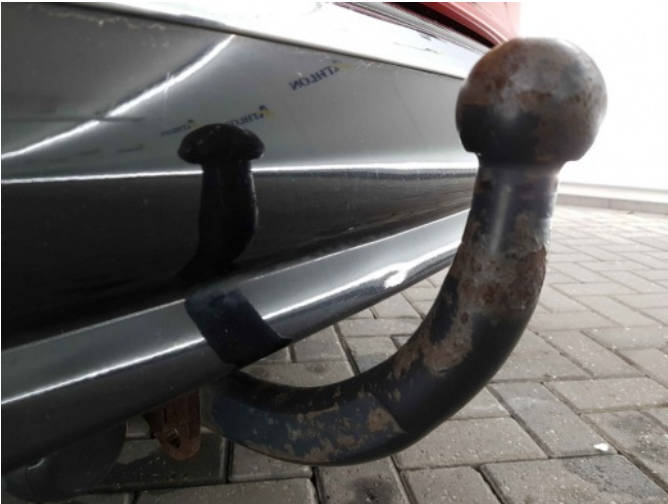
3. Diverse

Gebruikssporen
