Rapport nummer: 0000000752480-NL170
Inspectie plaats: ALMERE
Bezichtigingdatum: 07.01.2021
Vlag : HN-526-L

Volkswagen Golf;Hatchback;Petrol;Automatic;Black

| VIN: | WVWZZZAUZGW808555 | Kilometerstand afgelezen: | 138867 km |

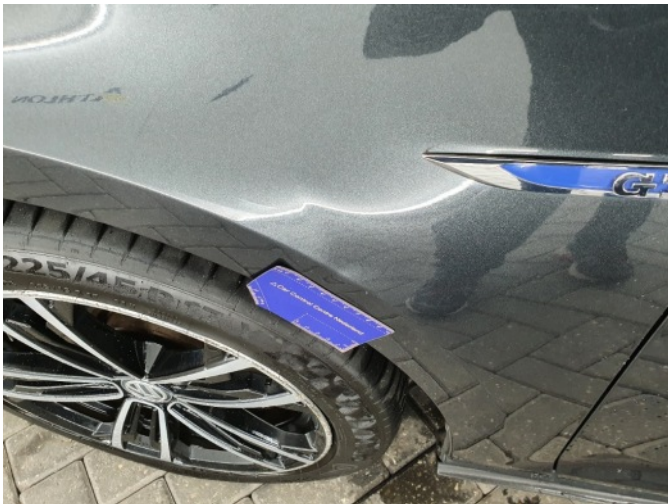
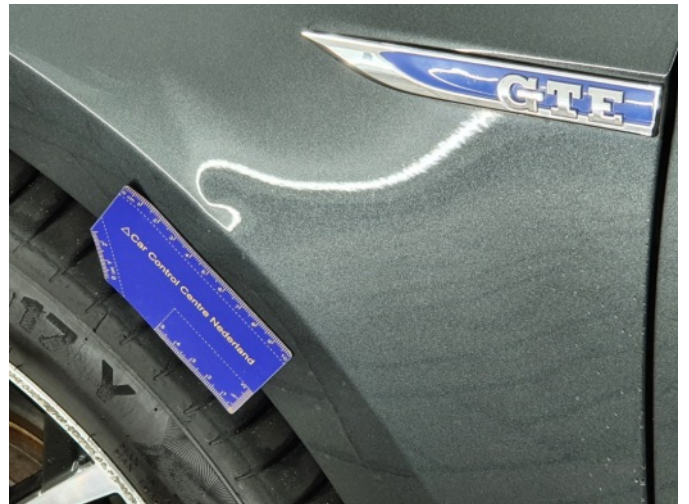
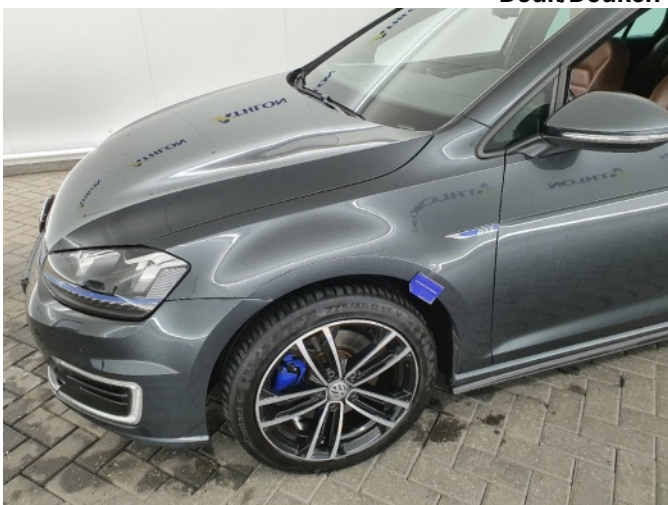
1. Spatbord voor- links

Deuk/Deuken

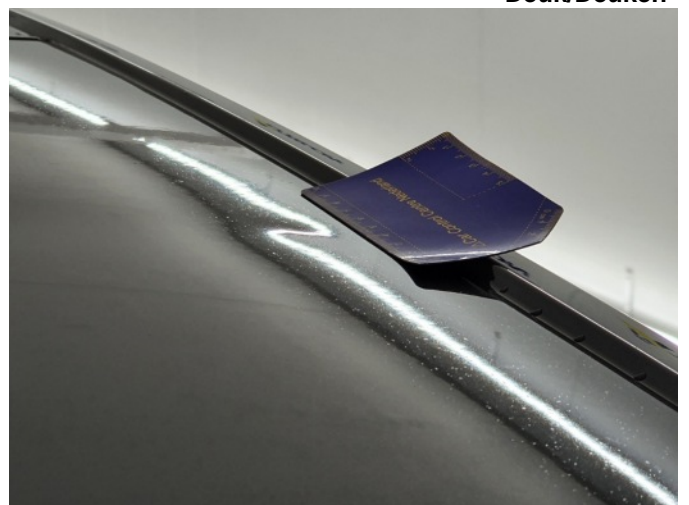
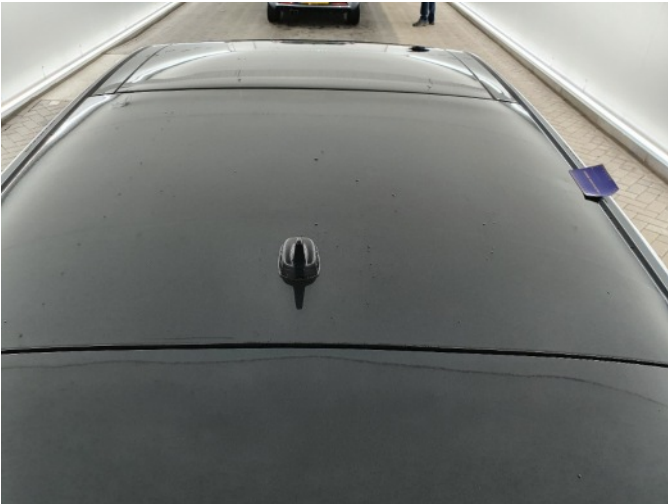
2. Dak

Gebruikssporen

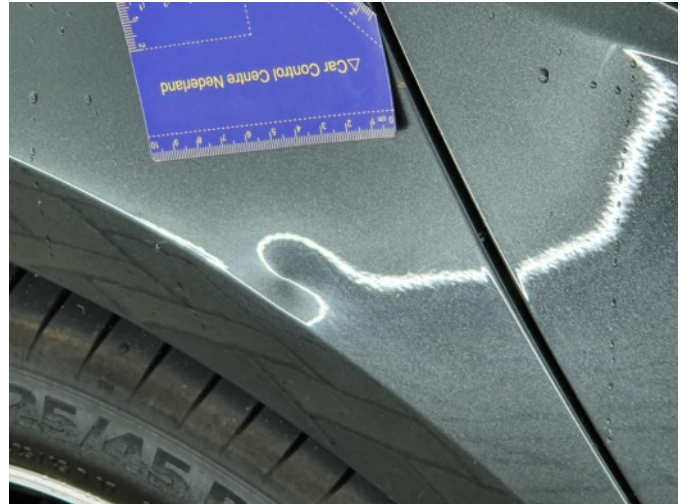
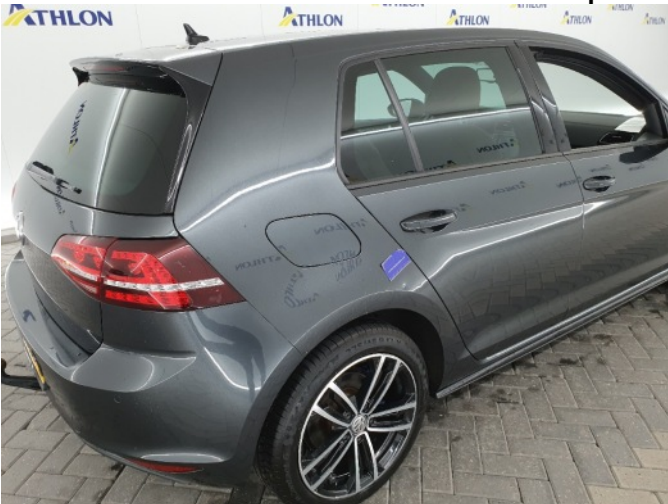
3. Zijwand - achter - rechts

Deuk/Deuken

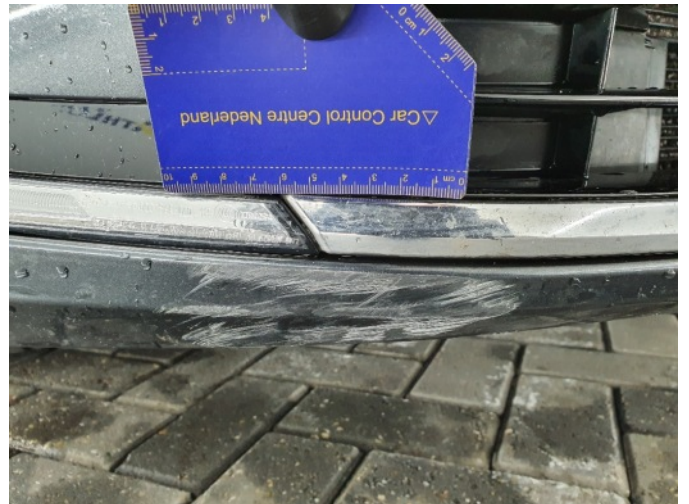
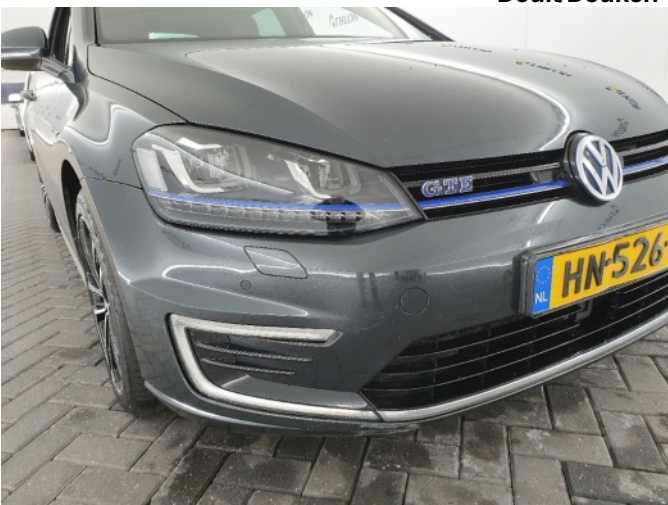
4. Voorbumper

Krassen

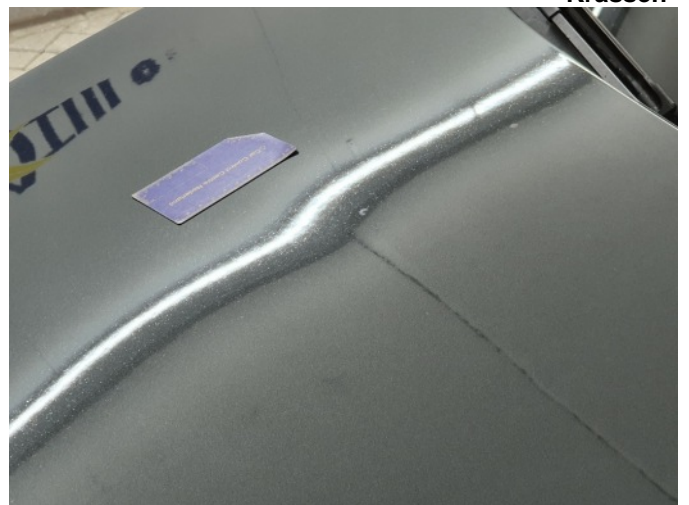
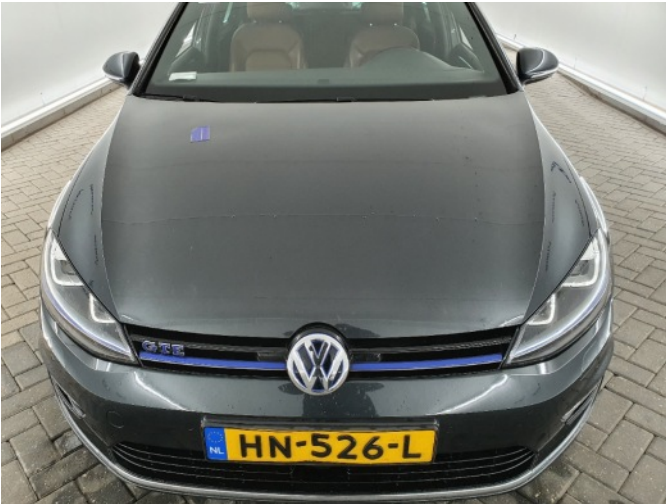
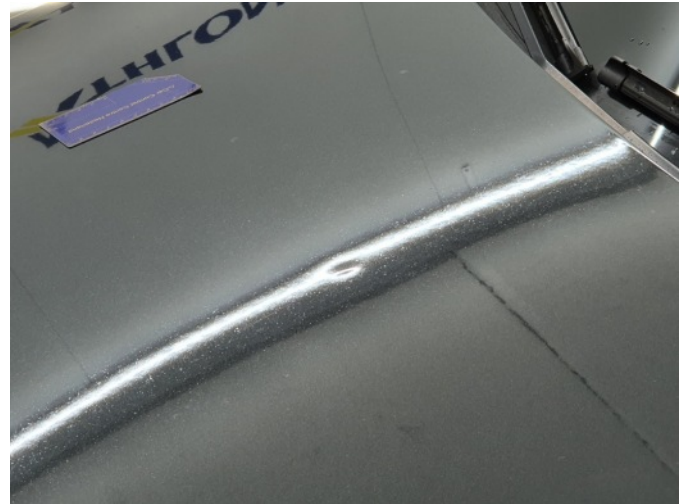
5. Motorkap

Gebruikssporen

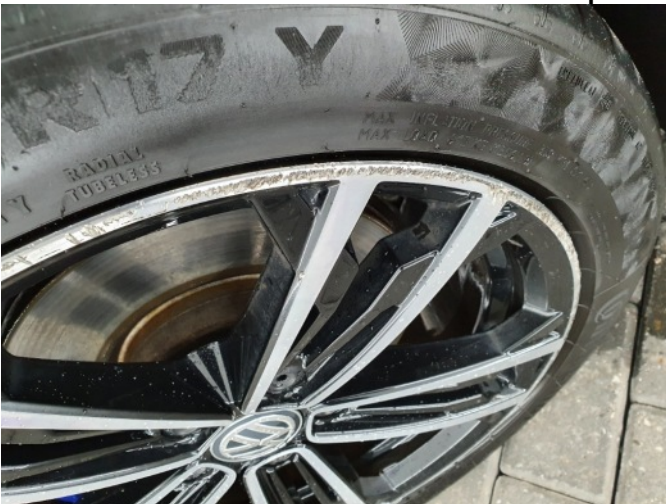
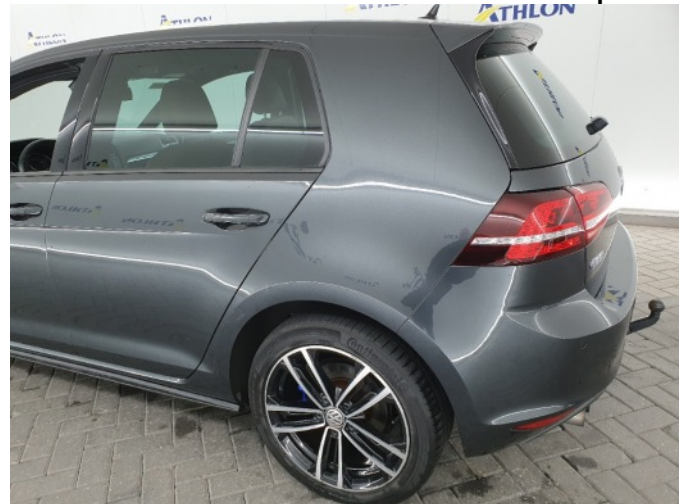
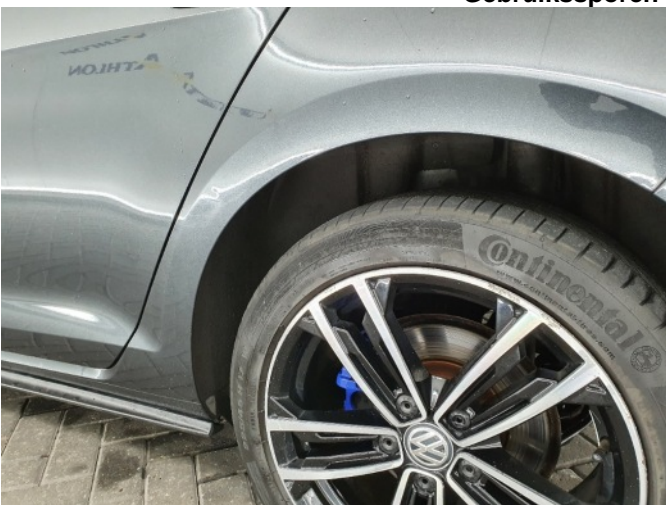
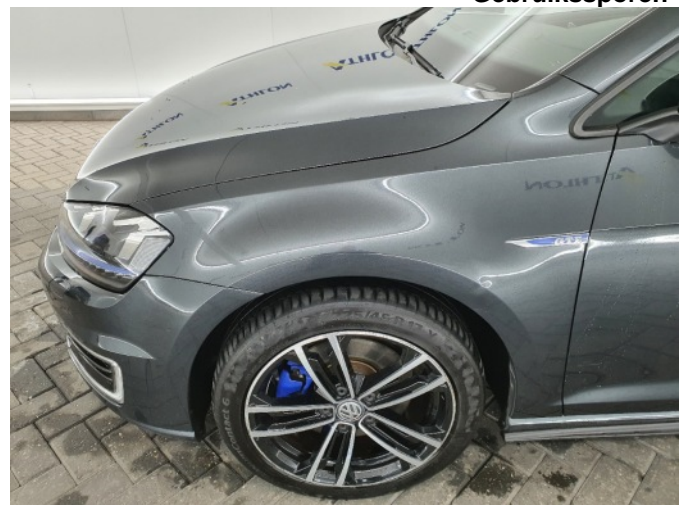
6. diverse

Gebruikssporen
