Rapport nummer: 0000000754193-NL170
Inspectie plaats: ALMERE
Bezichtigingdatum: 04.01.2021
Vlag : NT-428-T

Tesla Model S;Hatchback;Electric;Automatic;Blue

VIN:	5YJSA7E18HF186030	Kilometerstand afgelezen:	66518 km
Eerste registratie / Bouwjaar:	21.04.2017 / 0	Bezichtigingdatum / -plaats:	04.01.2021 ALMERE
Voertuig type:		Voertuig type:	
HSN/TSN:	null//null	Auto rookvrij:	ja
Conditie exterieur:	4 - Toestand matig	Conditie interieur:	2 - Toestand goed

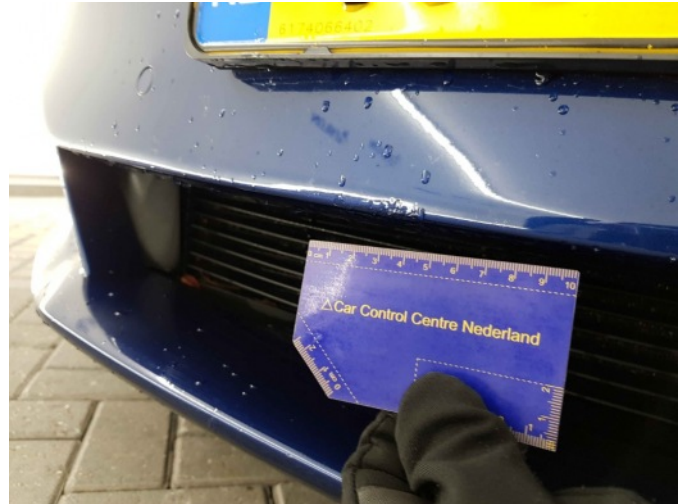
1. Voorbumper

Breuk / barst / scheur

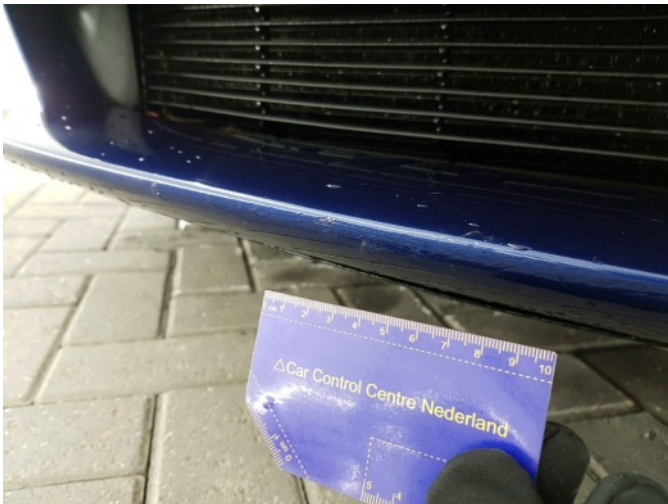
1. Voorbumper

Breuk / barst / scheur

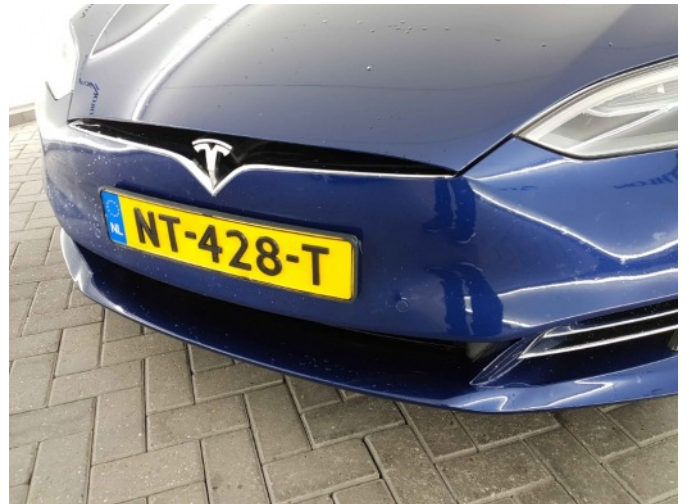
1. Voorbumper

Breuk / barst / scheur

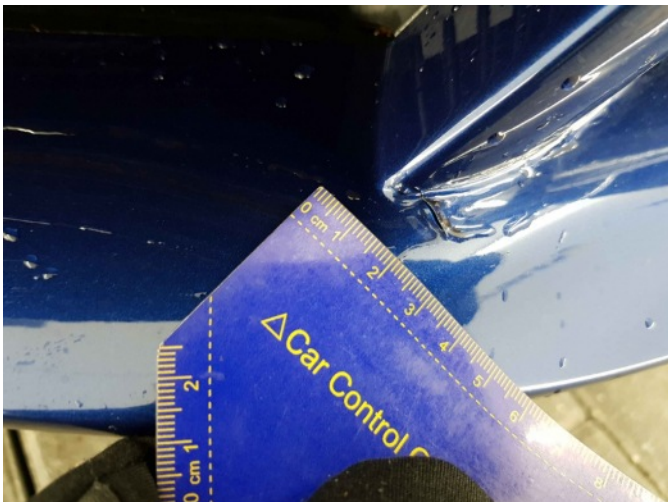
1. Voorbumper

Breuk / barst / scheur

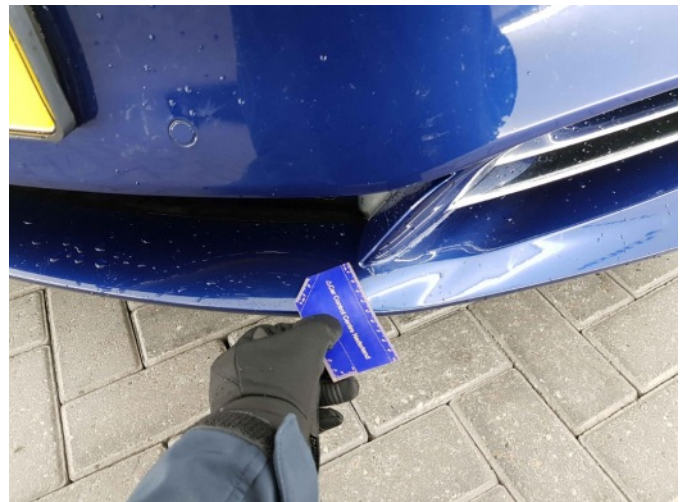
1. Voorbumper

Breuk / barst / scheur

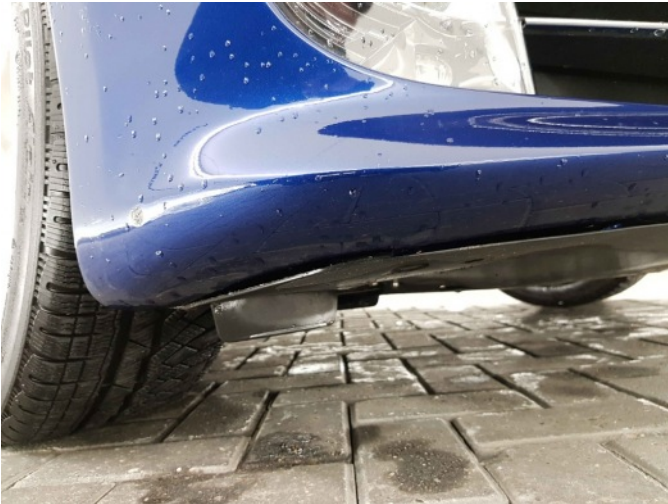
2. Voorbumper

Schaafplek

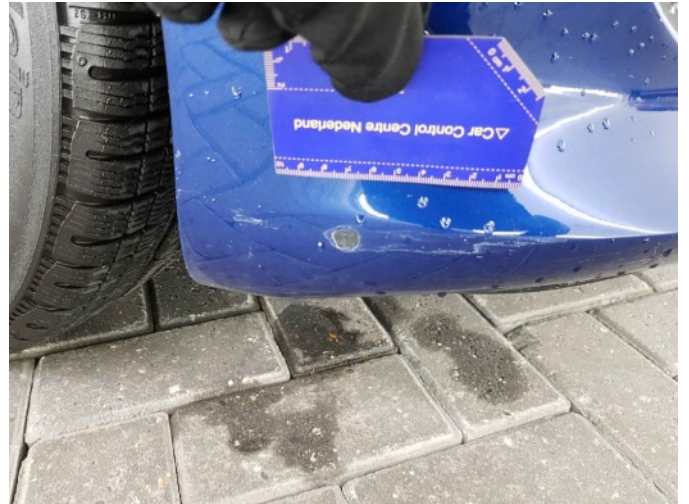
2. Voorbumper

Schaafplek

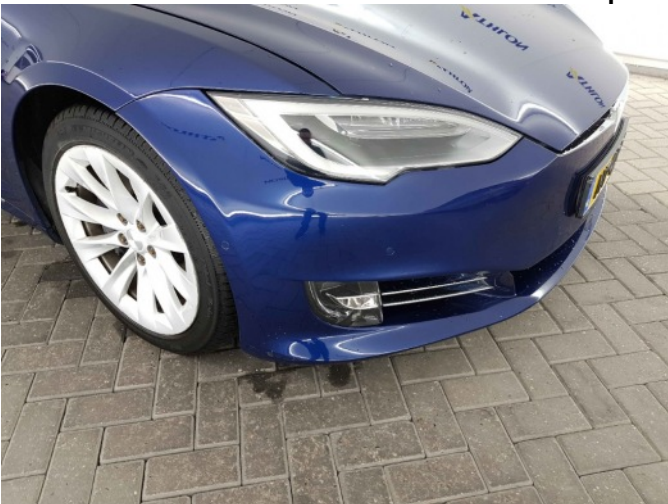
2. Voorbumper

Schaafplek

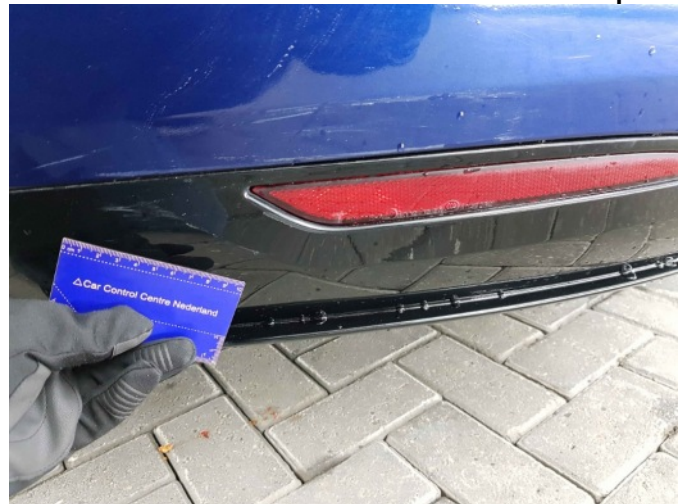
3. Achterbumper

Schaafplek

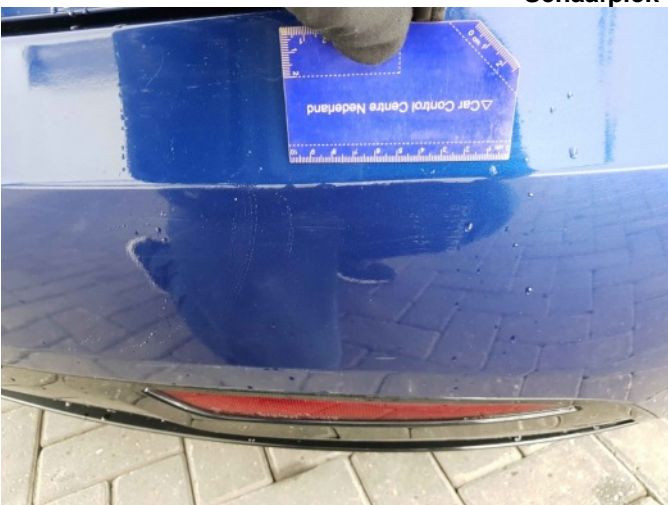
3. Achterbumper

Schaafplek

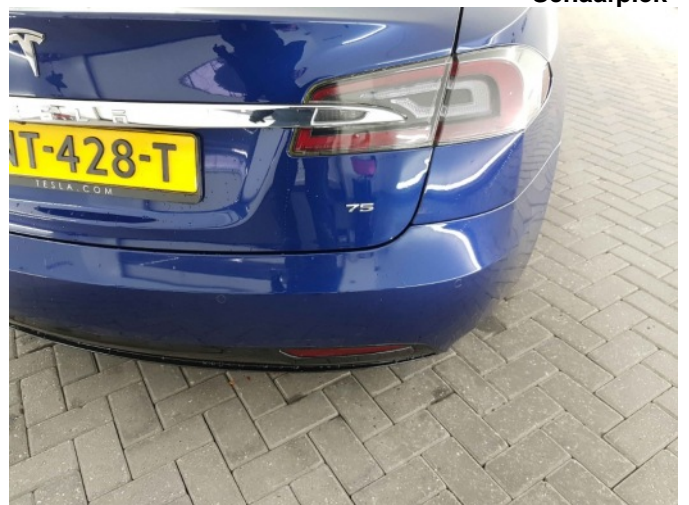
3. Achterbumper

Schaafplek

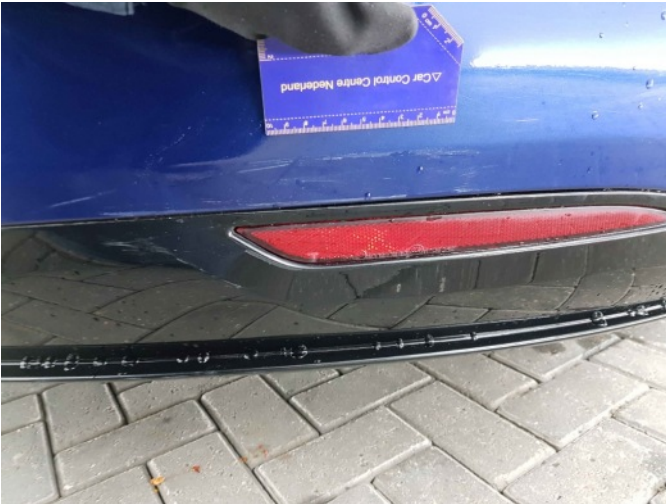
3. Achterbumper

Schaafplek

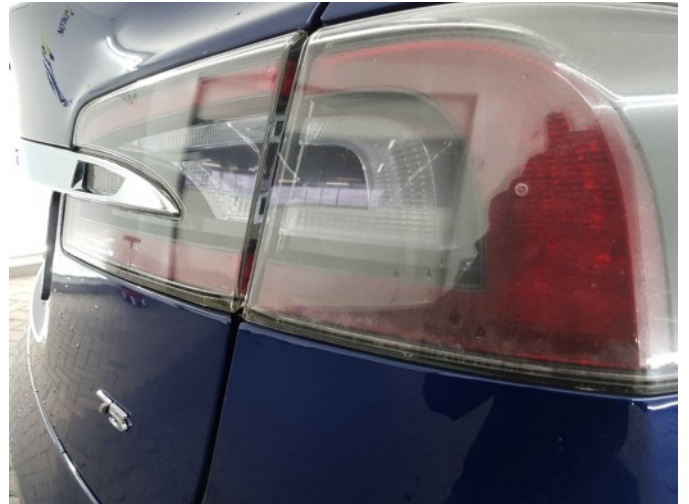
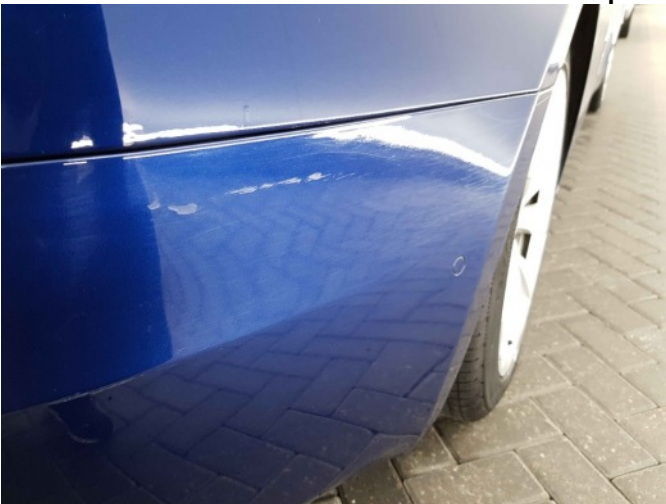
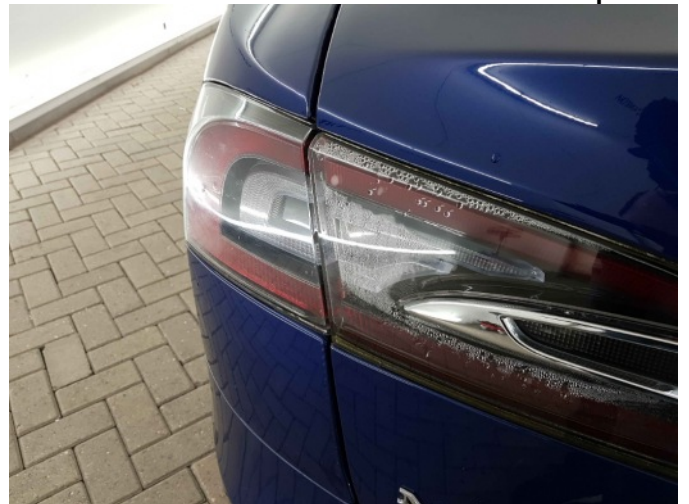
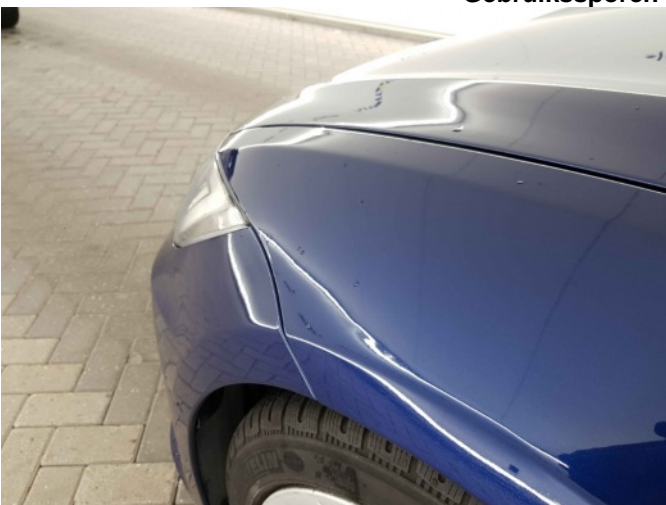
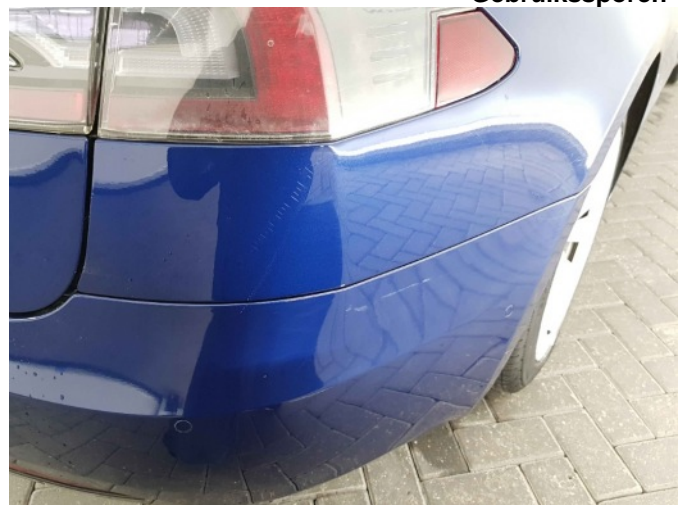
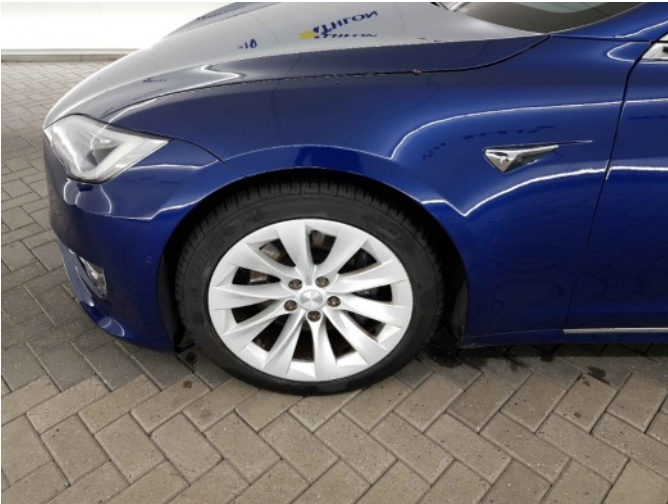
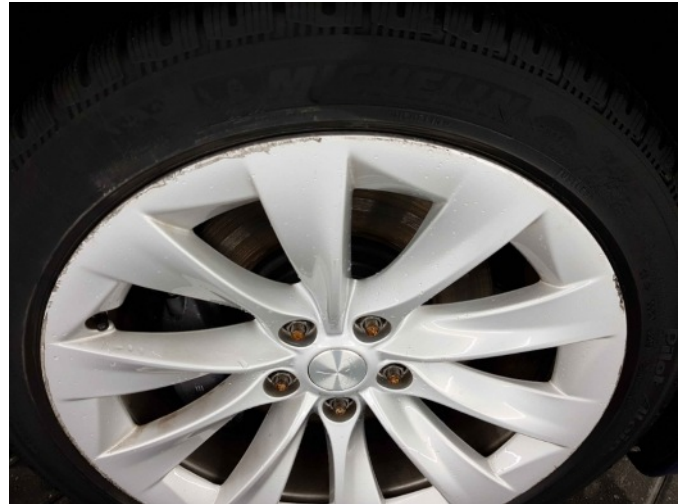
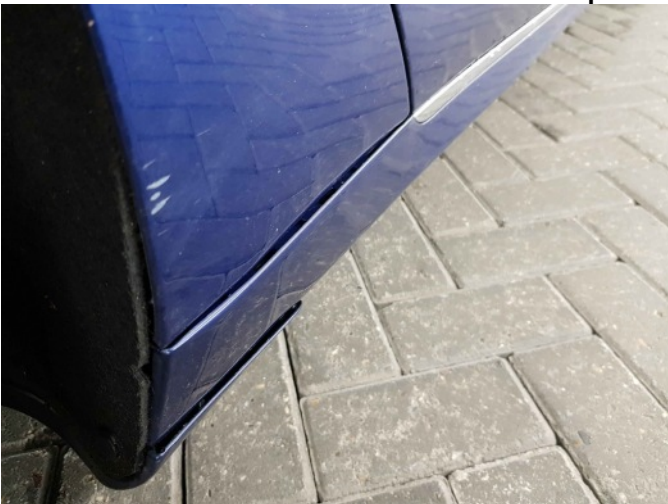
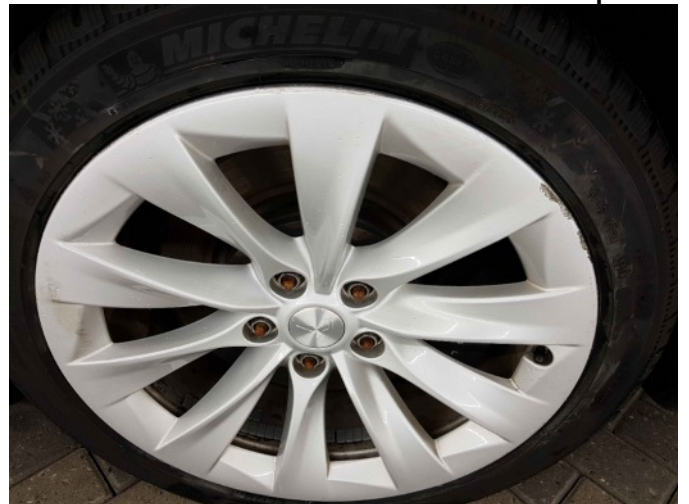
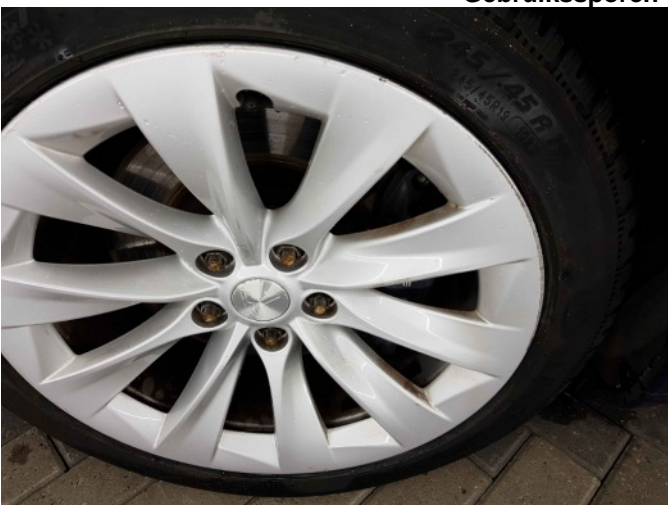
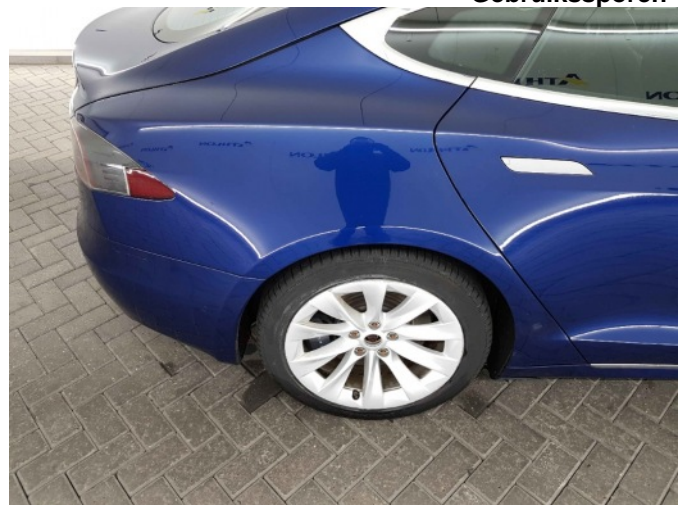
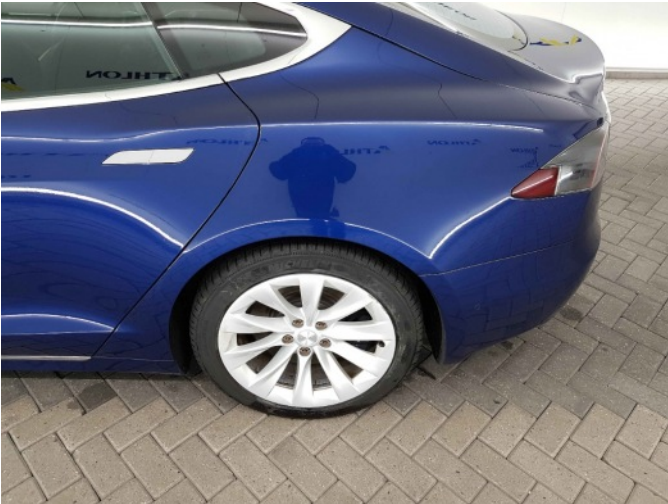
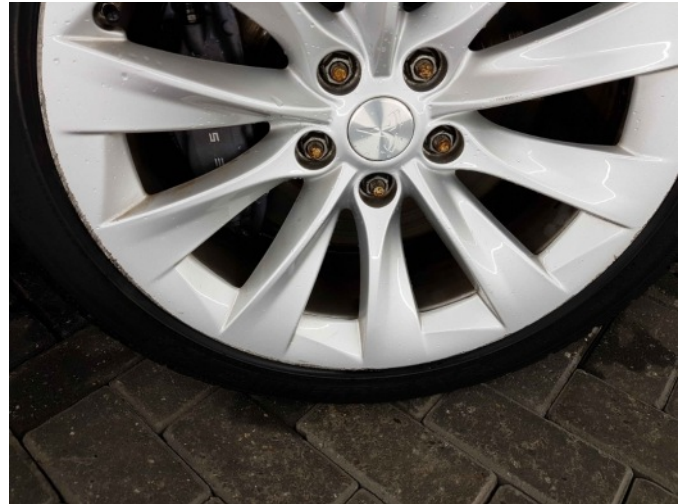
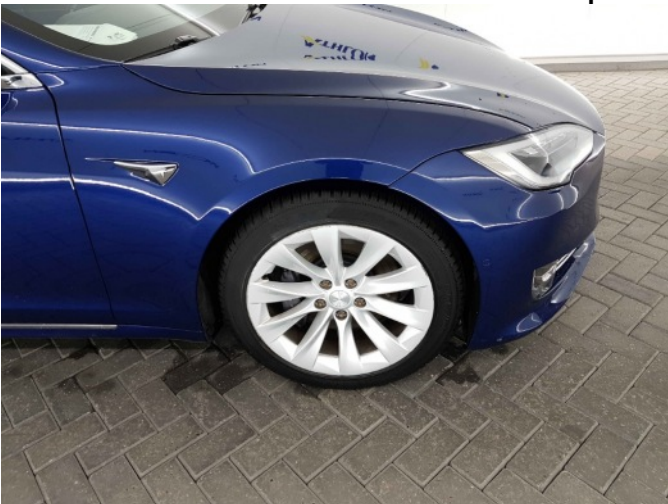
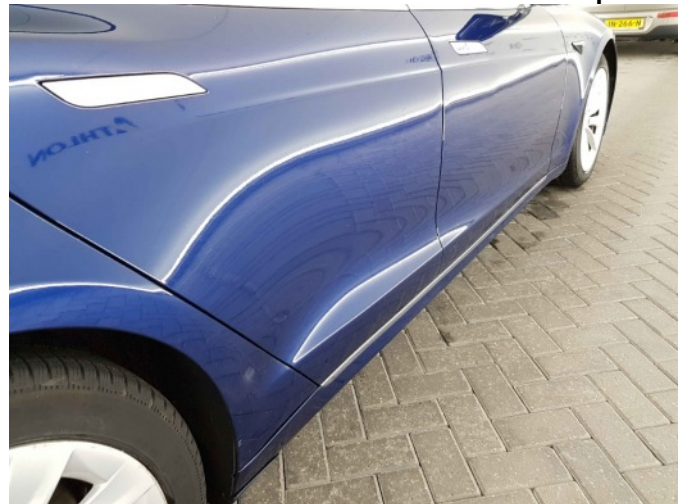
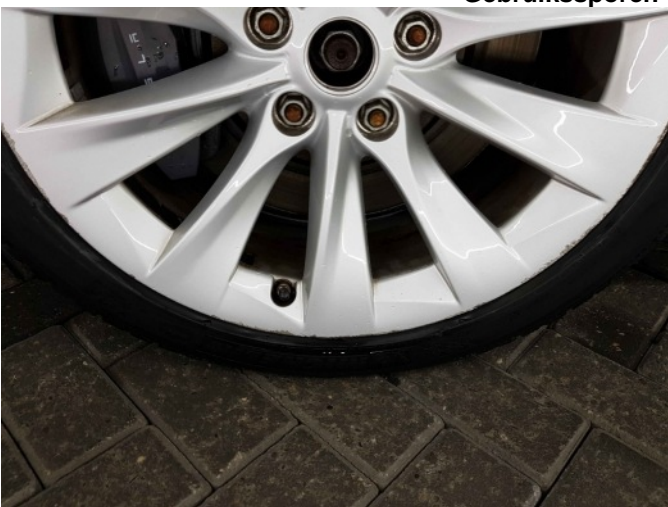
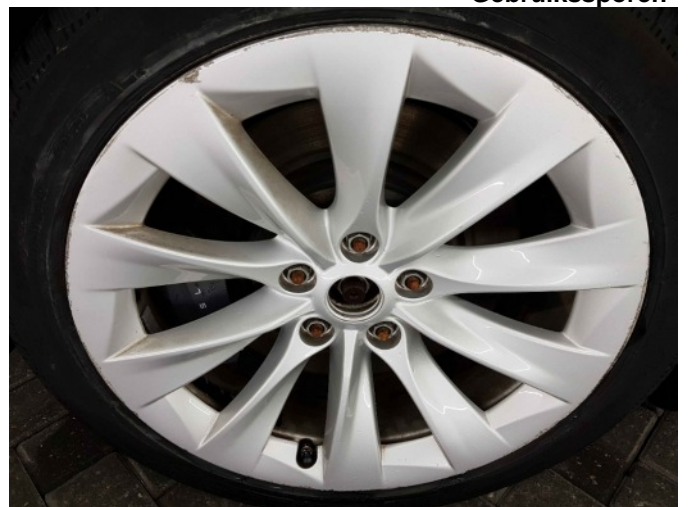
Gebruikssporen
