Rapport nummer: 0000000754290-NL170
Inspectie plaats: ALMERE
Bezichtigingdatum: 08.01.2021
Vlag : KR-513-Z

Volkswagen Up!;Hatchback;Petrol;Manual;Off White

VIN:	WVWZZZAAZHD033693	Kilometerstand afgelezen:	76477 km
Eerste registratie / Bouwjaar:	06.12.2016 / 0	Bezichtigingdatum / -plaats:	08.01.2021 ALMERE
Voertuig type:		Voertuig type:	
HSN/TSN:	null//null	Auto rookvrij:	ja
Conditie exterieur:	3 - Toestand bevredigend	Conditie interieur:	2 - Toestand goed

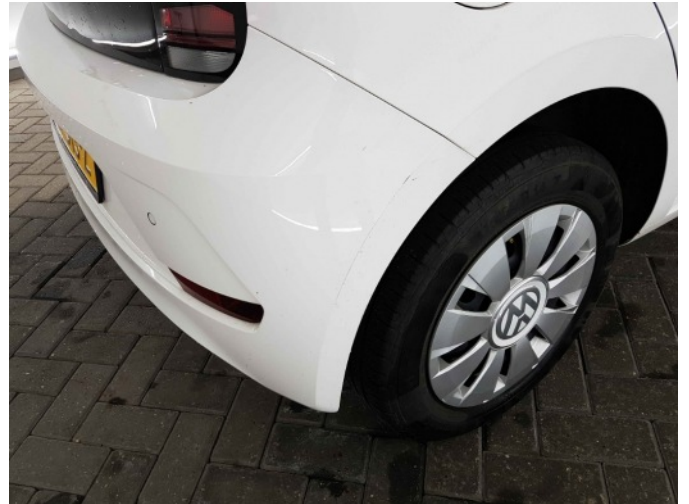
1. Achterbumper

Krassen

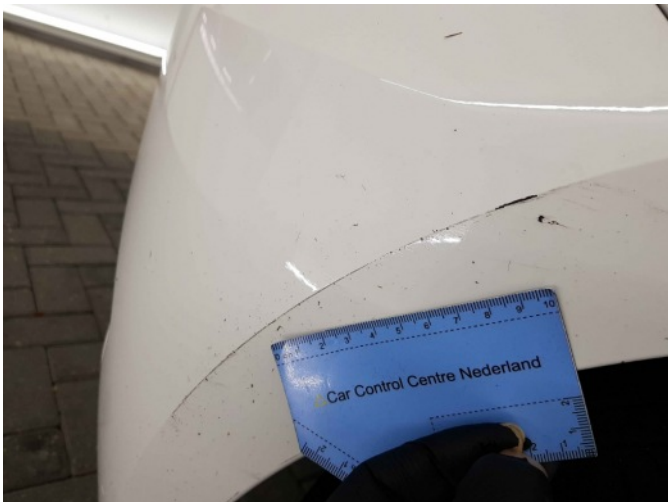
1. Achterbumper

Krassen

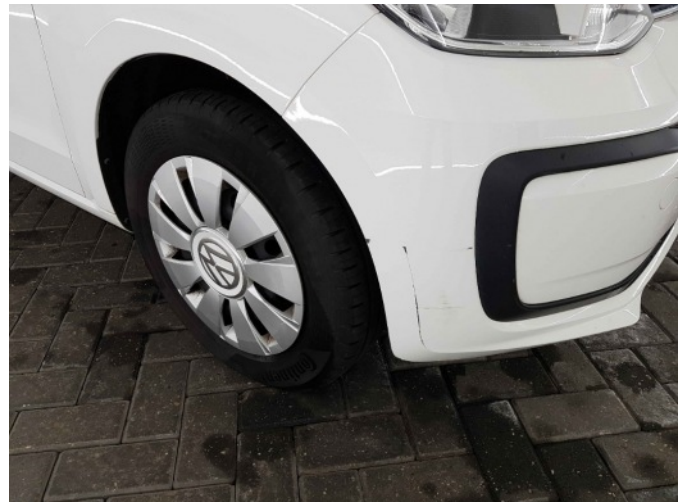
2. Voorbumper

Schaafplek

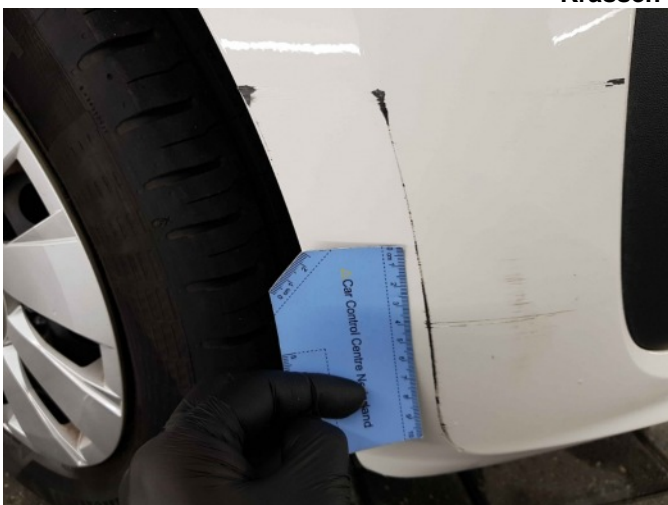
2. Voorbumper

Schaafplek

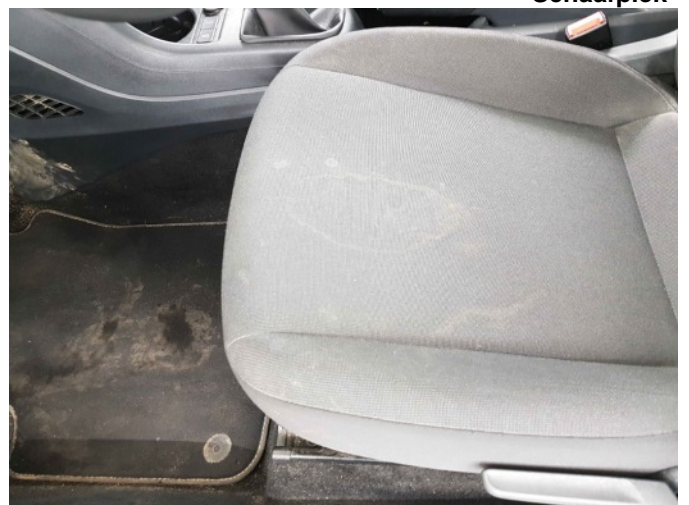
3. diversen

Gebruikssporen

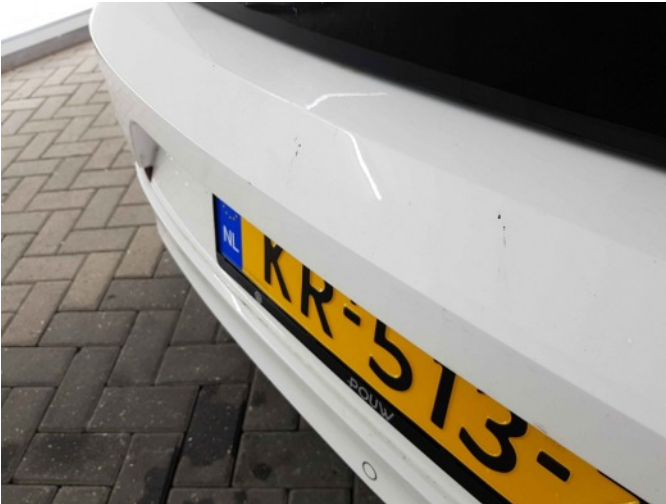
3. diversen

Gebruikssporen
