**Rapport nummer:** 0000000755733-NL170  
**Inspectie plaats:** ALMERE  
**Bezichtigingdatum:** 07.01.2021  
**Vlag :** NK-661-V

**Audi A4 Avant;Hatchback;Diesel;Automatic;Brown**

VIN:	<b>WAUZZZF47HA122708</b>	Kilometerstand afgelezen:	<b>123277 km</b>
Eerste registratie / Bouwjaar:	<b>14.03.2017 / 0</b>	Bezichtigingdatum / -plaats:	<b>07.01.2021 ALMERE</b>
Voertuig type:		Voertuig type:	
HSN/TSN:	<b>null//null</b>	Auto rookvrij:	<b>ja</b>
Conditie exterieur:	<b>3 - Toestand bevredigend</b>	Conditie interieur:	<b>3 - Toestand bevredigend</b>

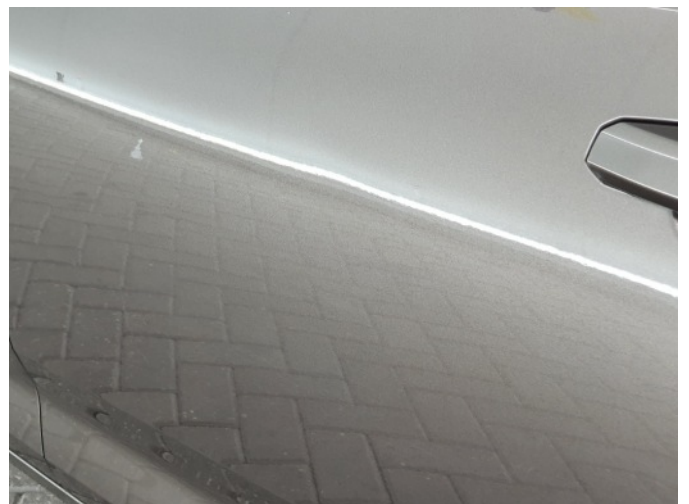
1. diverse

Gebruikssporen

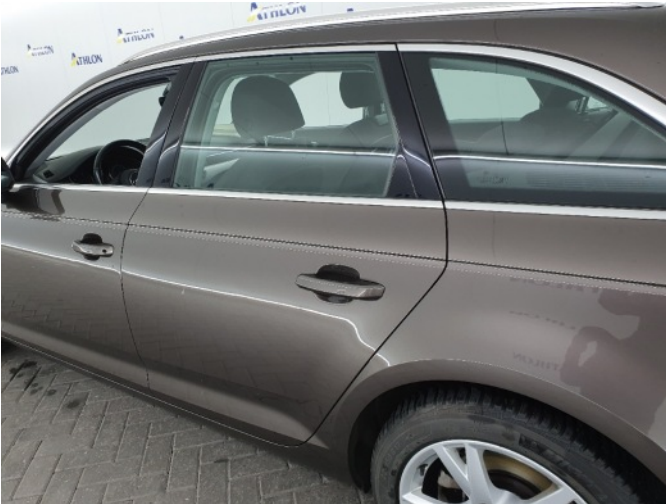
1. diverse

**Gebruikssporen**

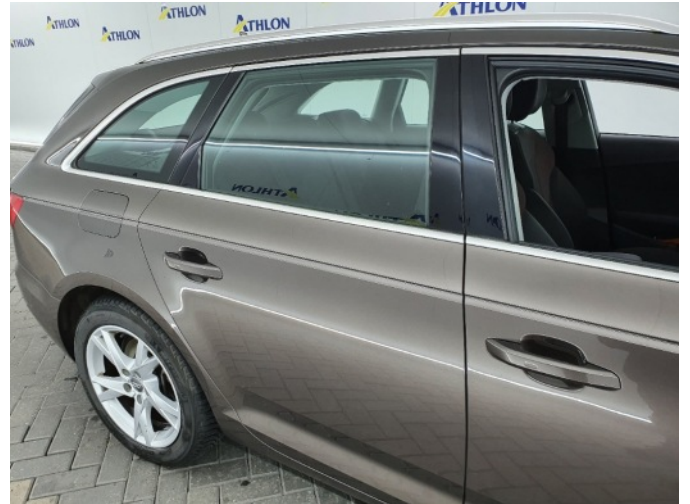
1. diverse

**Gebruikssporen**

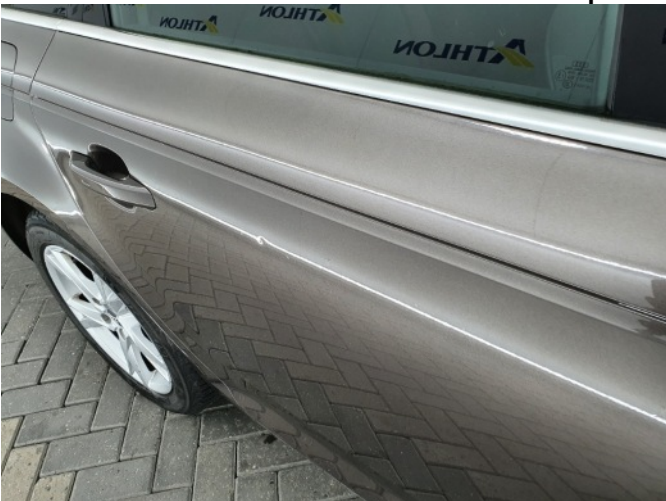
1. diverse

**Gebruikssporen**
