Rapport nummer: 0000000755824-NL170
Inspectie plaats: ALMERE
Bezichtigingdatum: 08.01.2021
Vlag : KX-919-R

Mercedes C-Klasse CoupÃ©;Coupe;Diesel;Automatic;Black

VIN:	WDD2053041F502538	Kilometerstand afgelezen:	161803 km
Eerste registratie / Bouwjaar:	21.12.2016 / 0	Bezichtigingdatum / -plaats:	08.01.2021 ALMERE
Voertuig type:		Voertuig type:	
HSN/TSN:	null//null	Auto rookvrij:	ja
Conditie exterieur:	3 - Toestand bevredigend	Conditie interieur:	3 - Toestand bevredigend

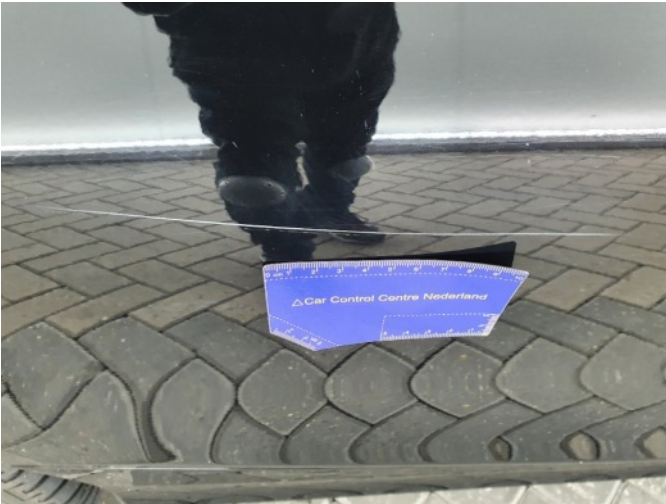
1. Zijwand - achter - rechts

Krassen

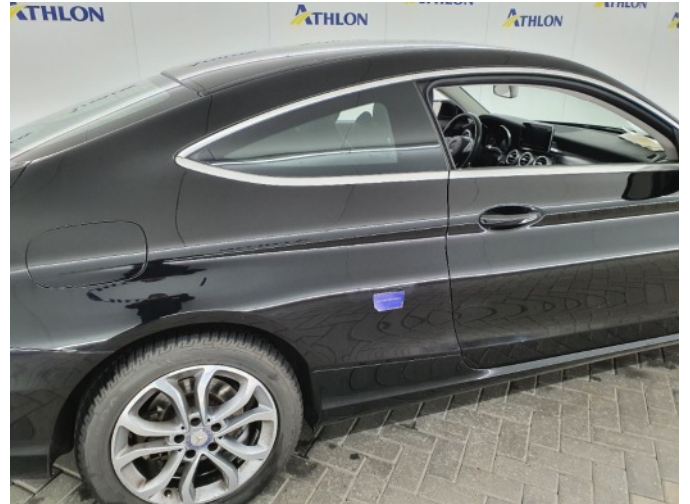
1. Zijwand - achter - rechts

Krassen

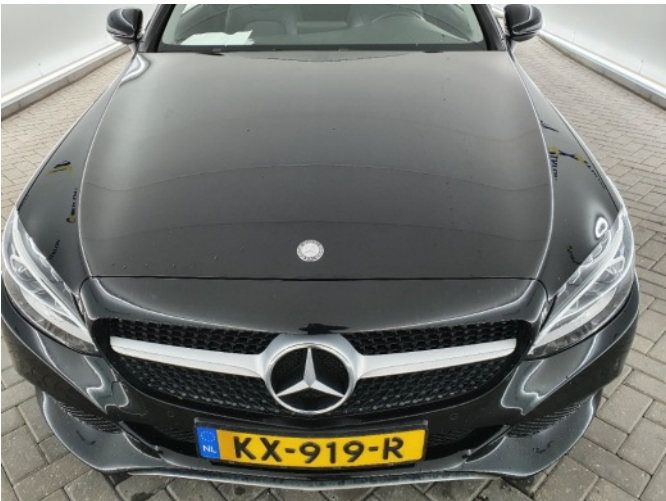
2. diverse

Gebruikssporen

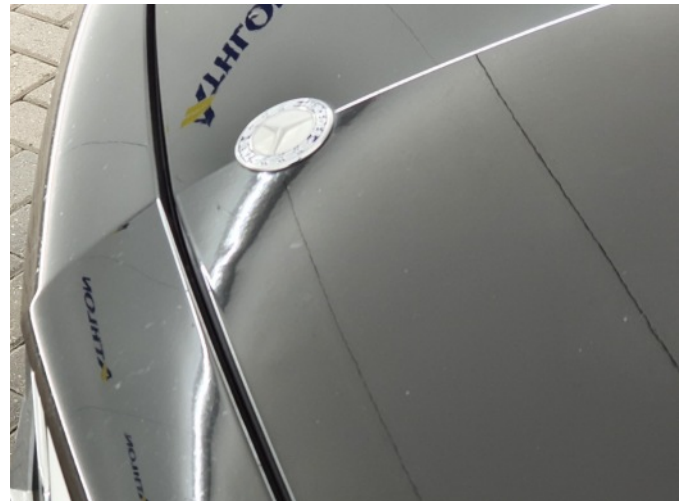
2. diverse

Gebruikssporen

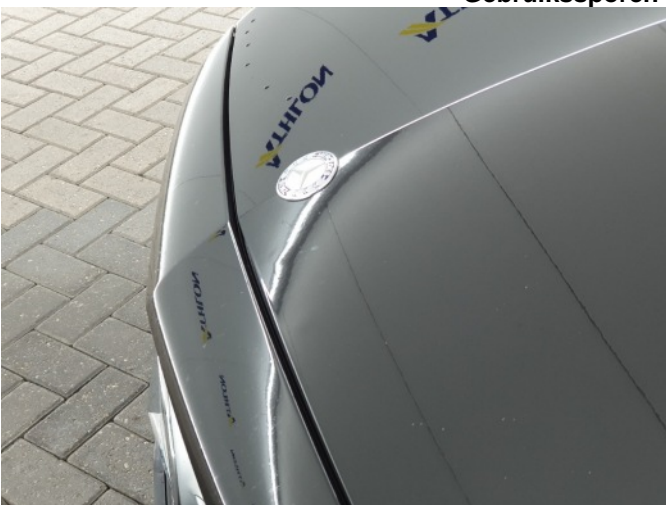
2. diverse

Gebruikssporen
