**Rapport nummer:** 0000000756534-NL170  
**Inspectie plaats:** ALMERE  
**Bezichtigingdatum:** 08.01.2021  
**Vlag :** HR-827-D

#### Seat Leon ST;Hatchback;Petrol;Manual;Black

#### Raming van de schade

fotografisch verslag

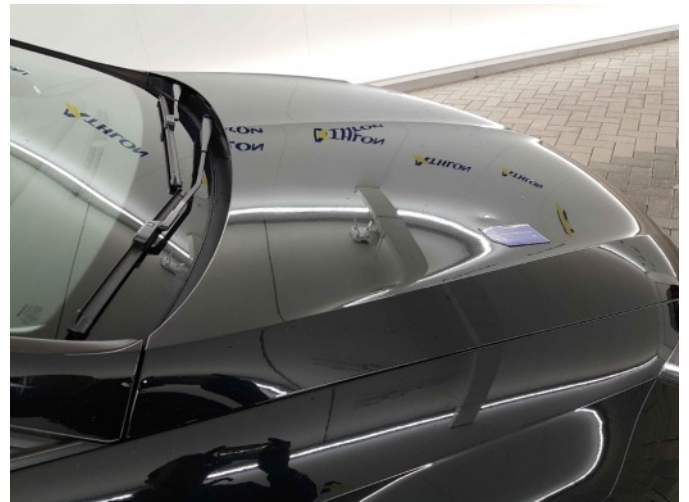
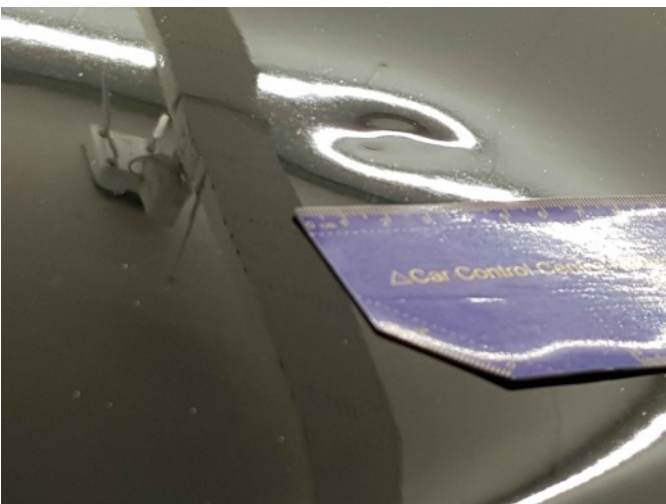
1. Motorkap

Gedeukt

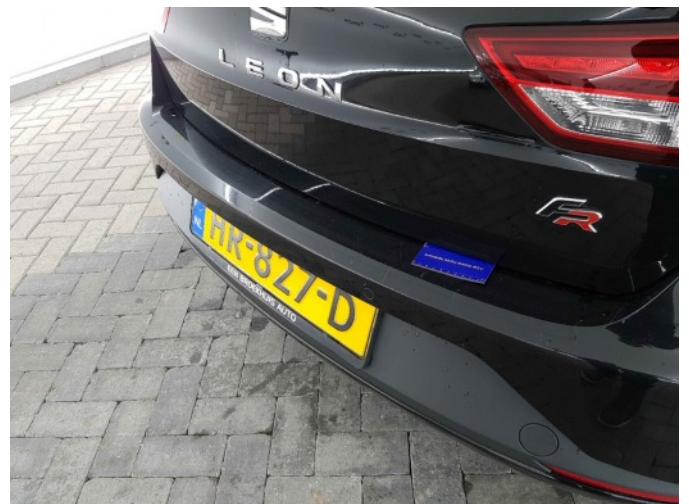
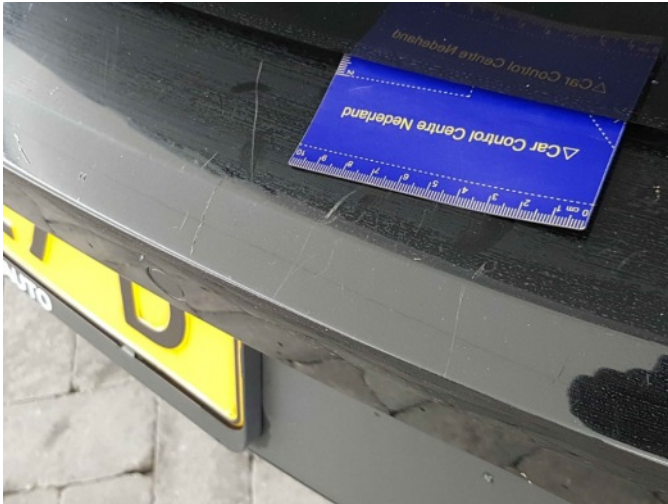
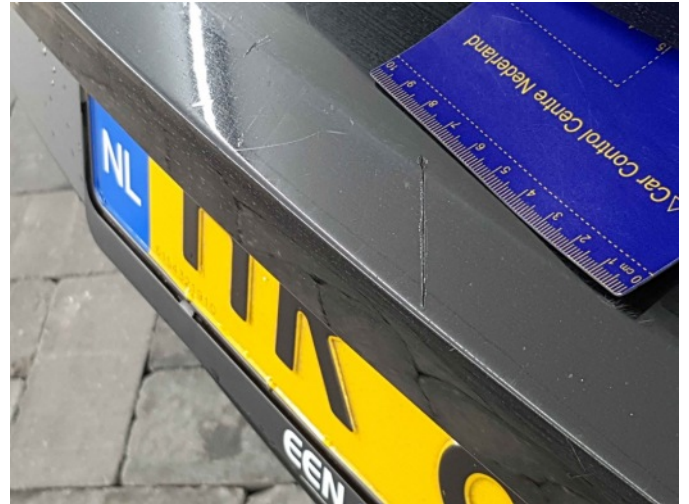
2. Achterbumper

Krassen

**Krassen**

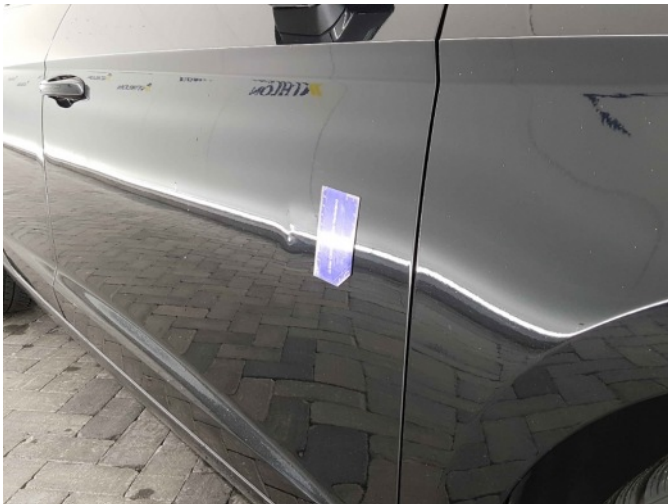
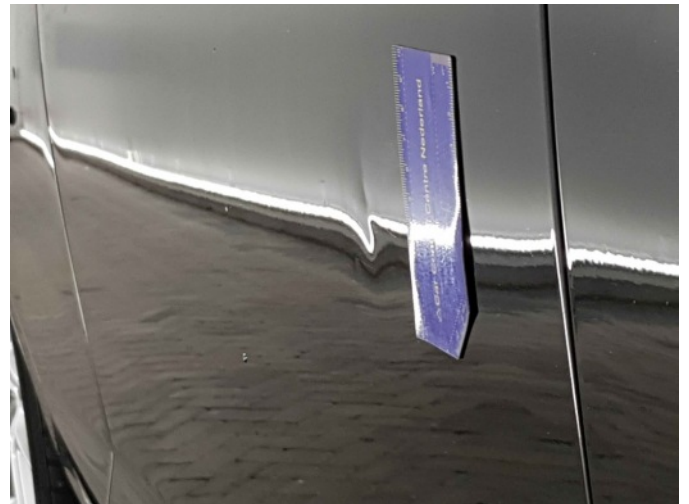
3. Portier voor - rechts

**Gedeukt**

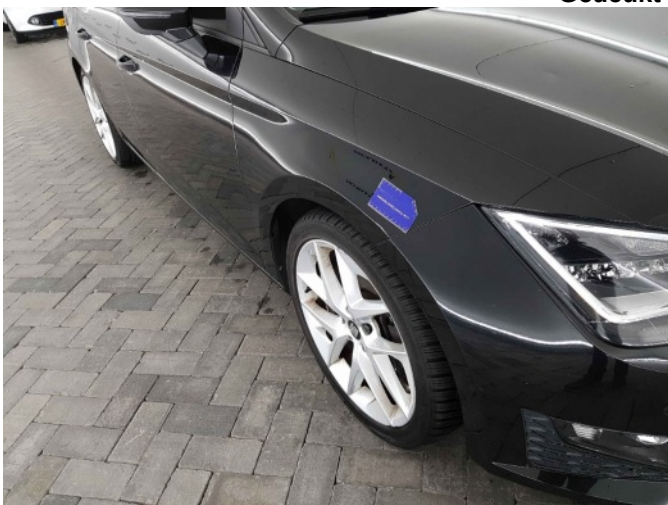
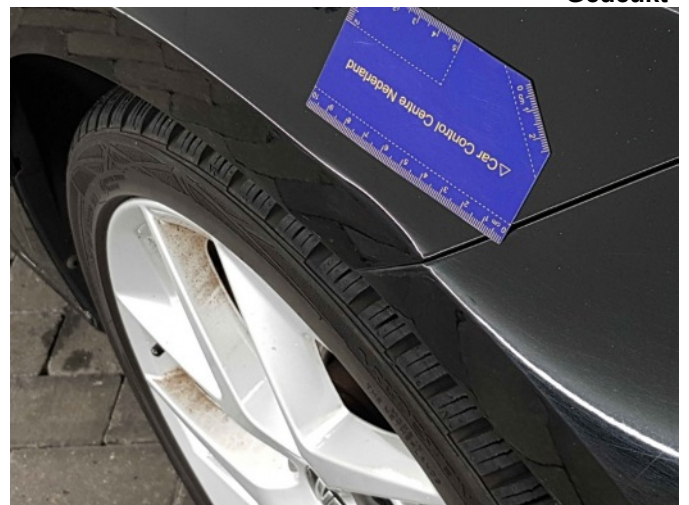
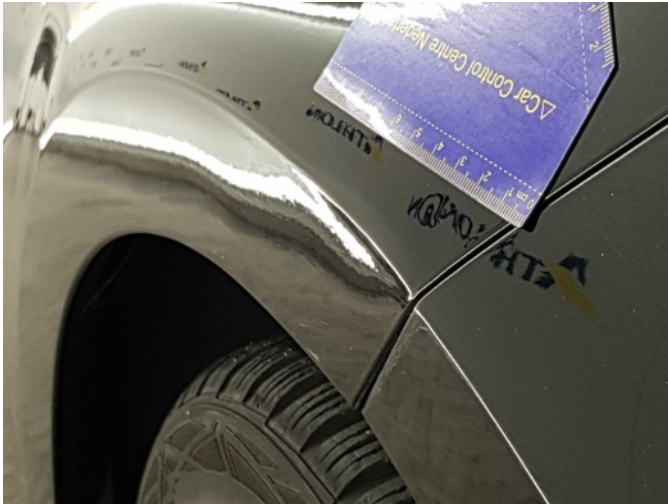
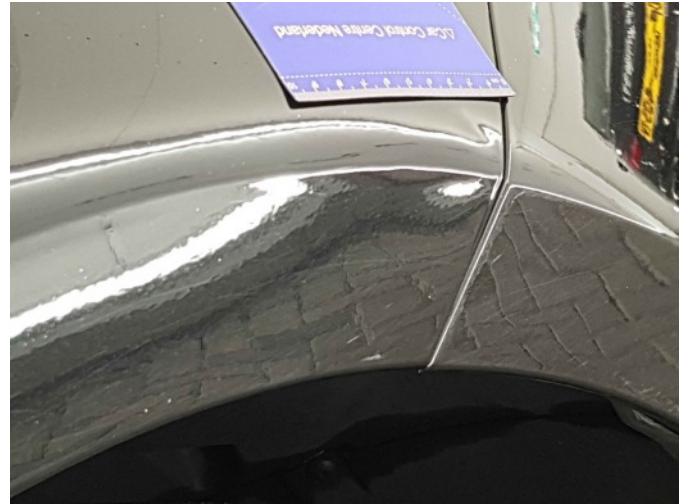
4. Spatbord voor- rechts

**Gedeukt**

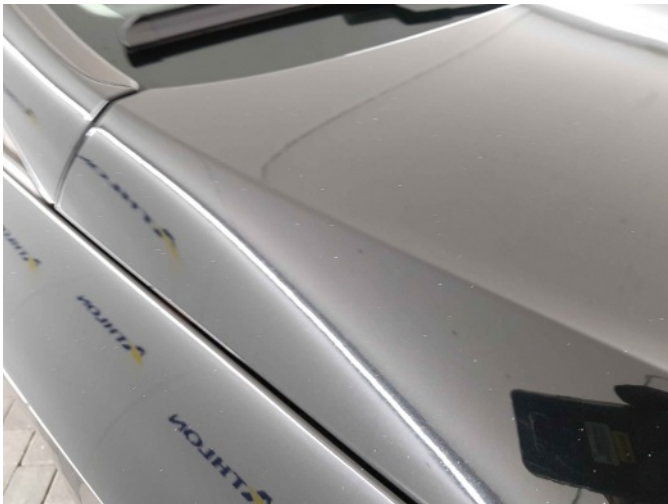
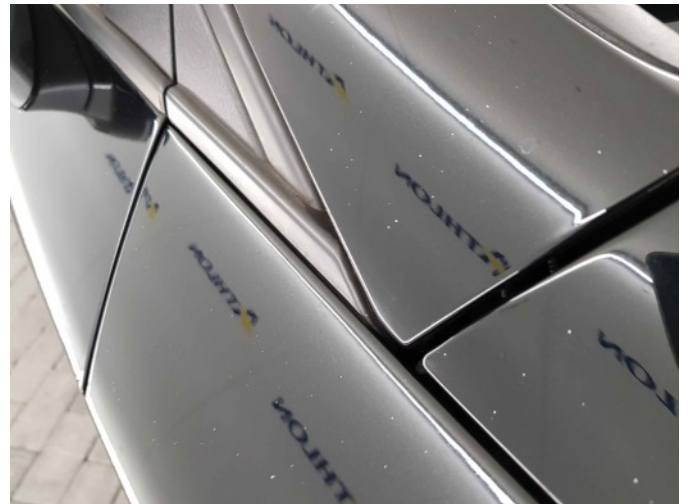
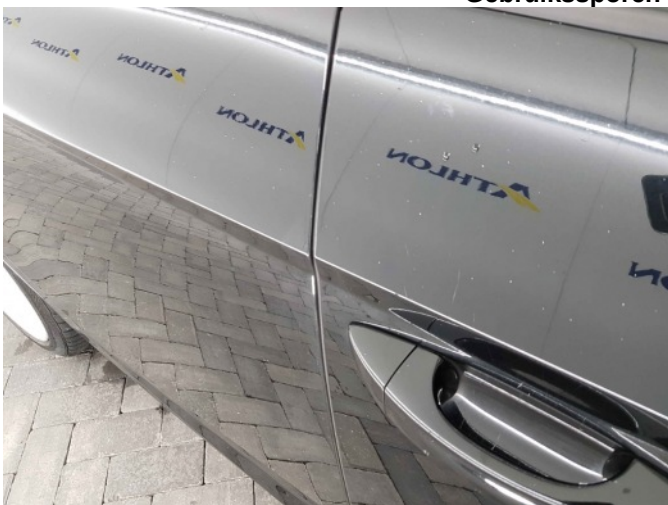
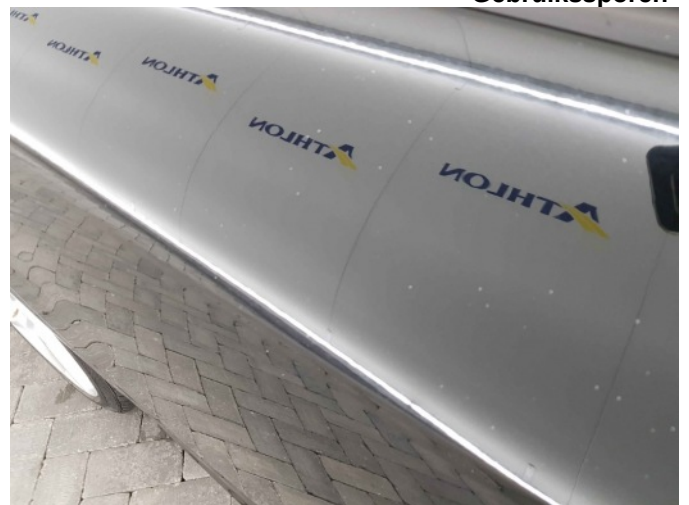
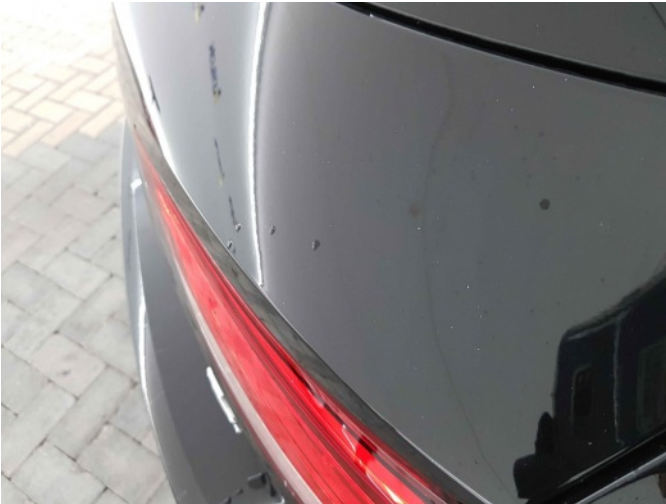
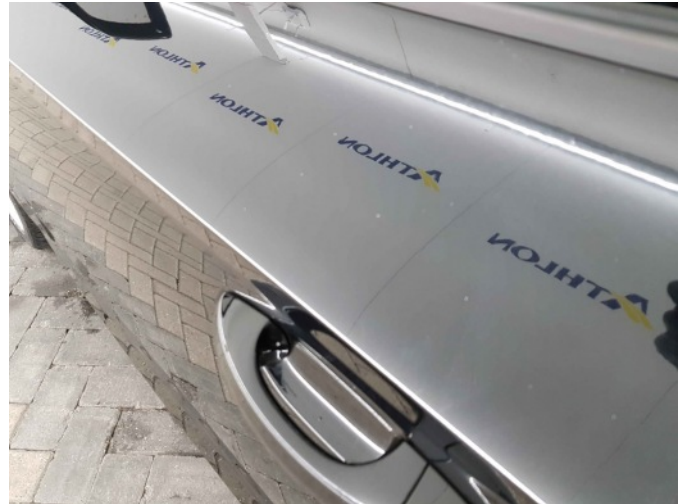
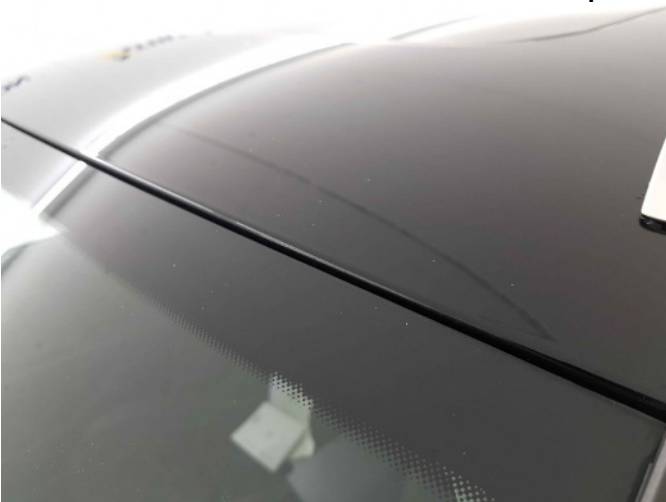
5. witte verfspatten rondom

**Gebruikssporen**

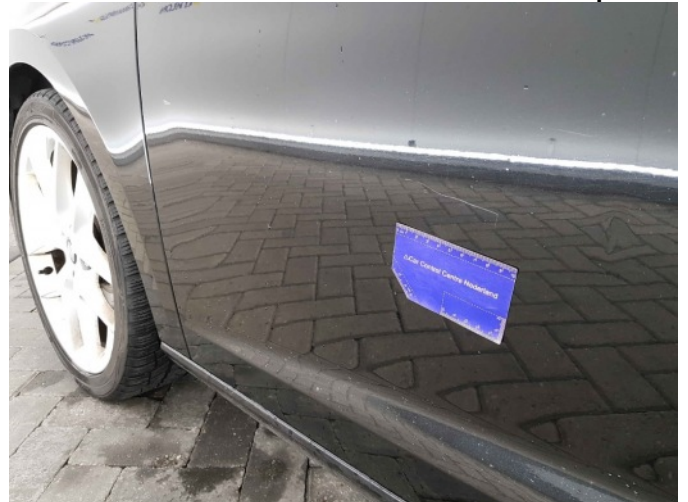
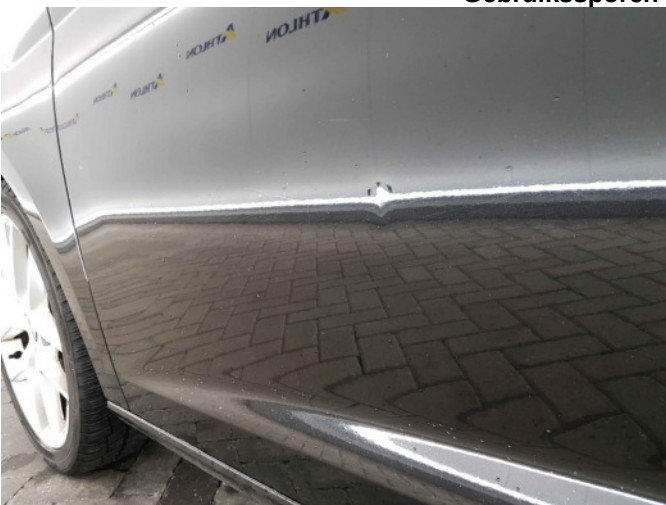
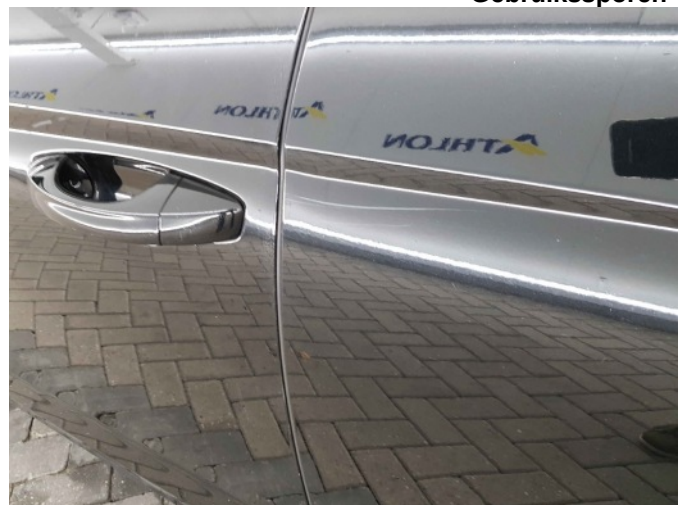
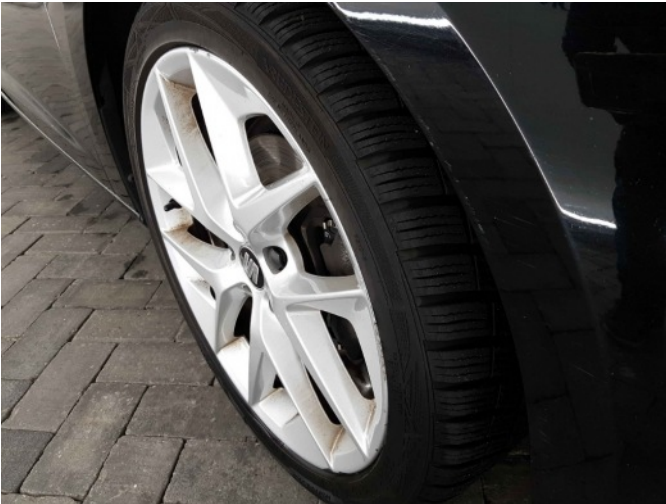
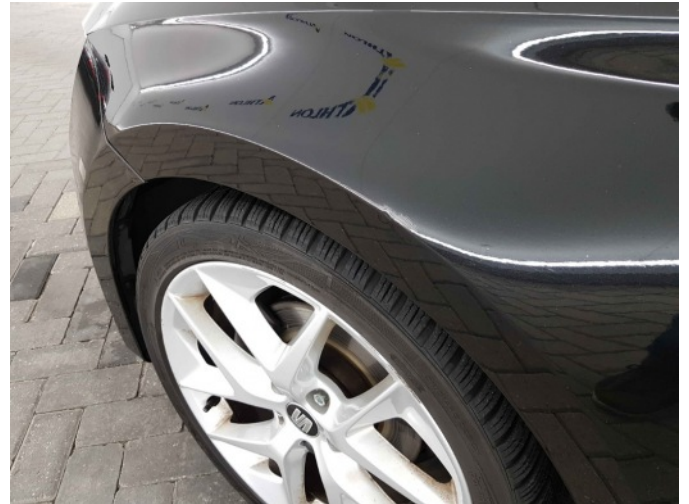
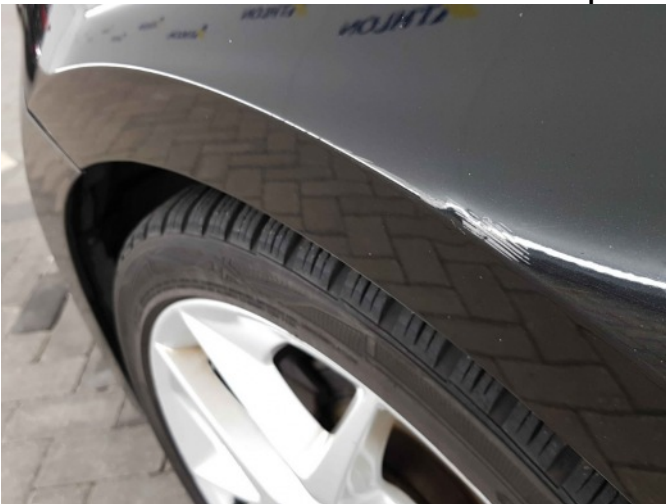
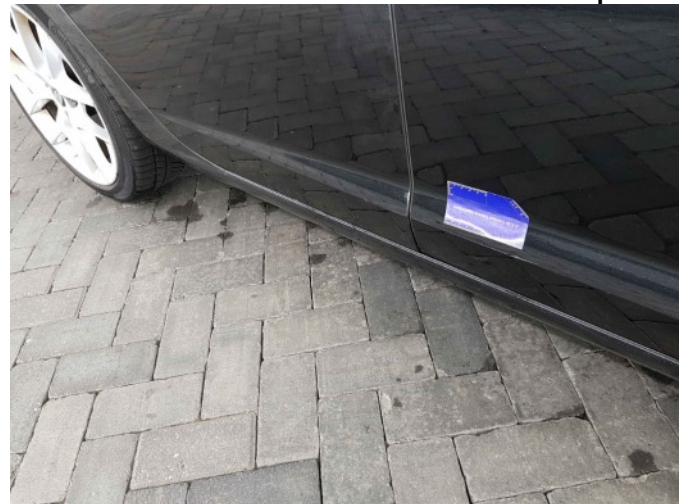
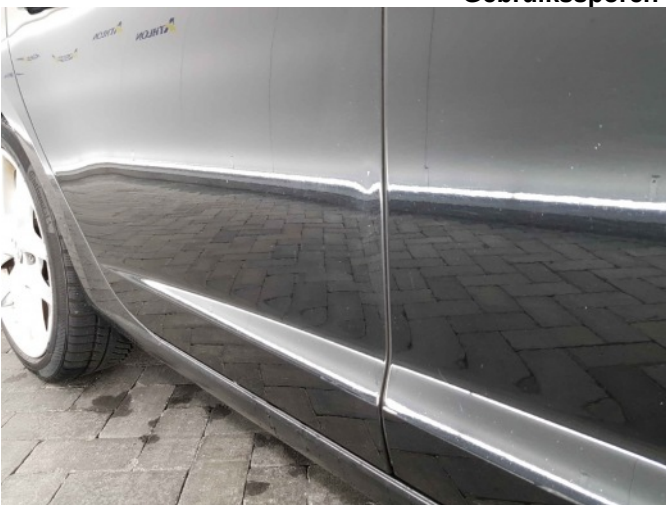
6. diversen

**Gebruikssporen**

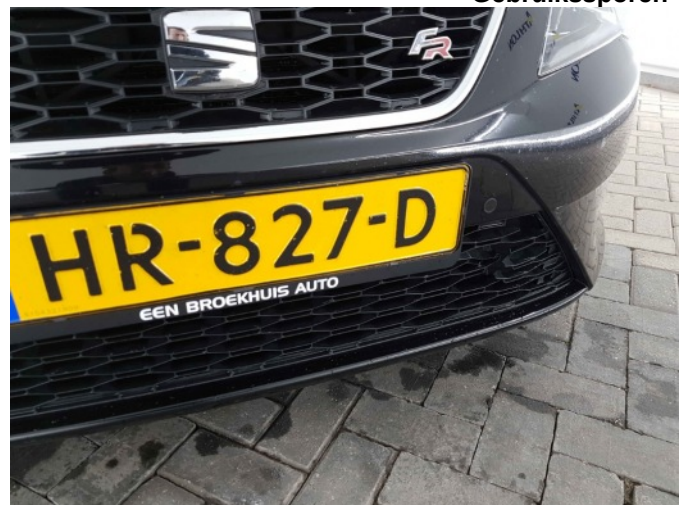
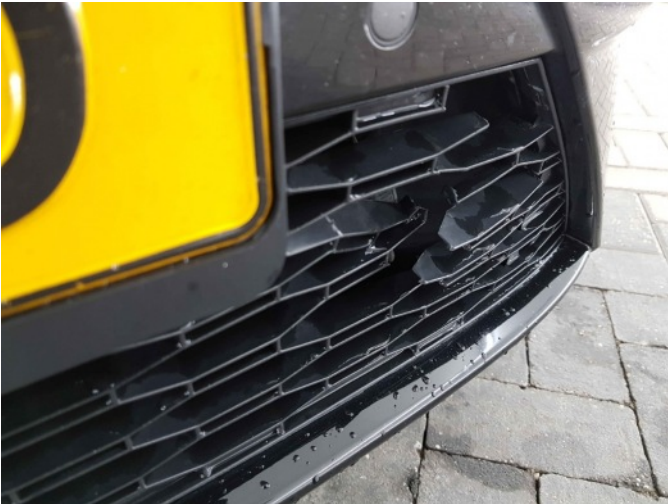
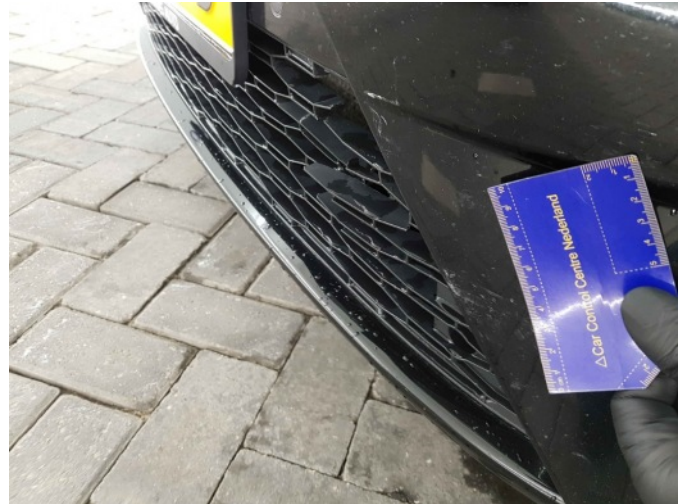
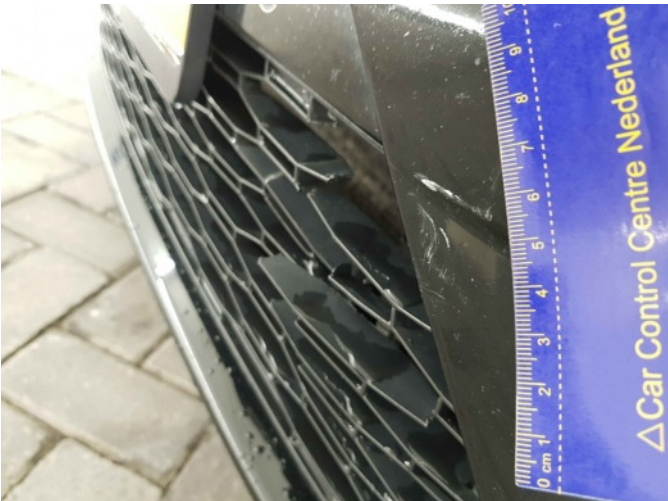
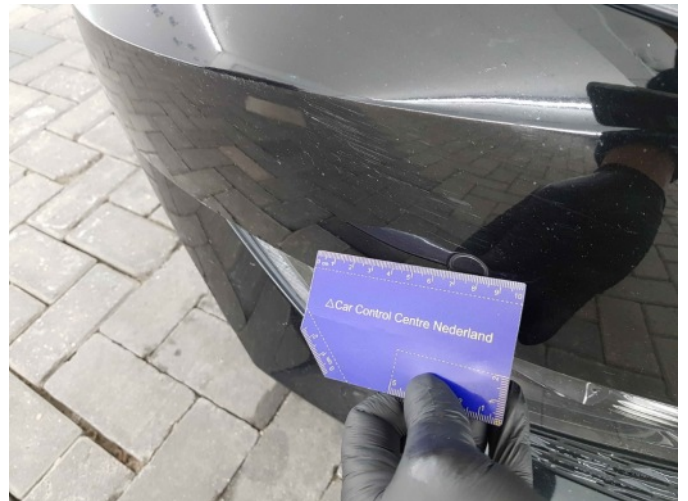
7. voorbumper ondergrille

**Breuk / barst / scheur**
