**Rapport nummer:** 0000000756394-NL170  
**Inspectie plaats:** ALMERE  
**Bezichtigingdatum:** 08.01.2021  
**Vlag :** HT-608-S

##### **Volvo V40;Hatchback;Diesel;Manual;Grey**

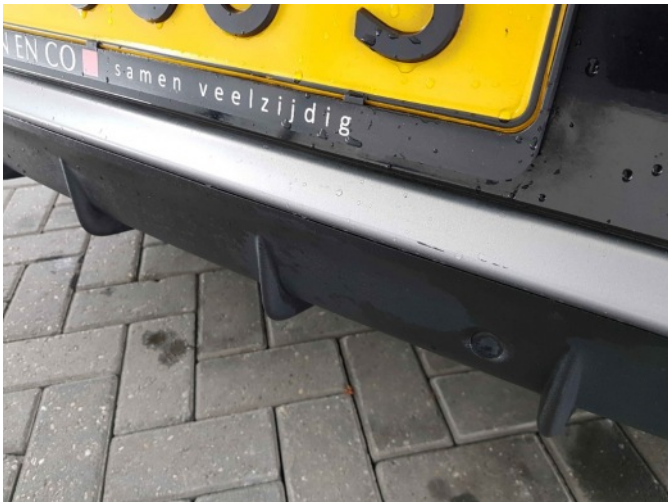
1. diversen

Gebruikssporen

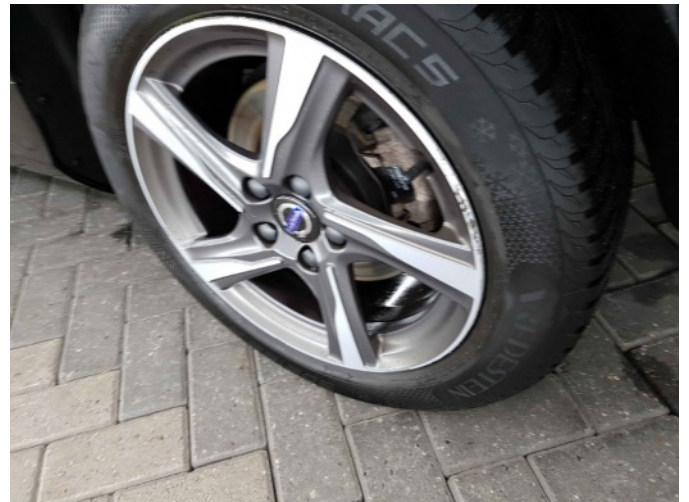
1. diversen

Gebruikssporen

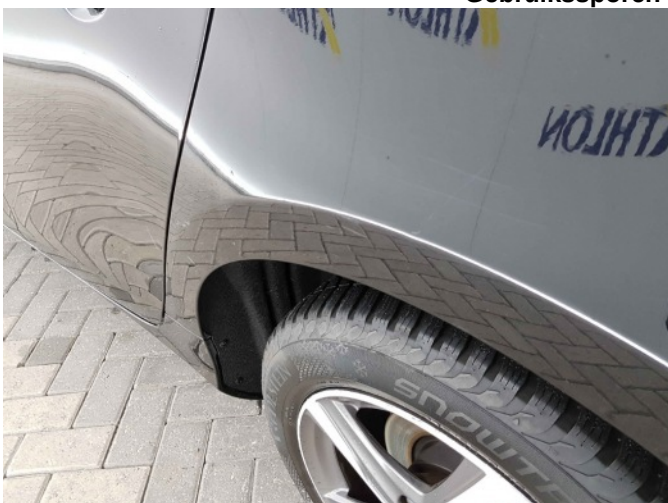
1. diversen

Gebruikssporen

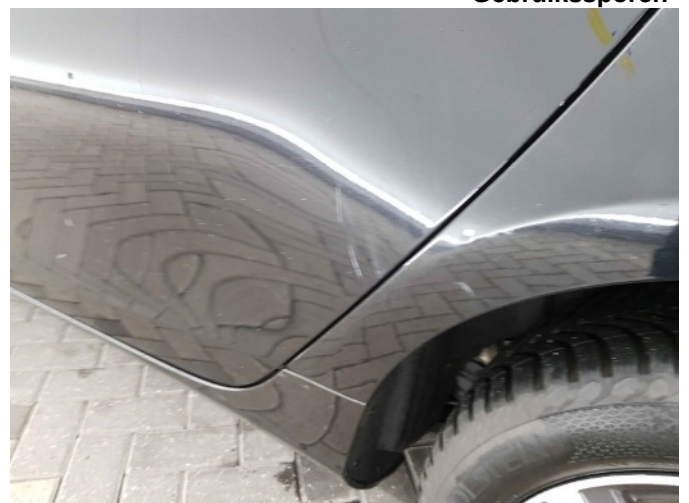
1. diversen

Gebruikssporen

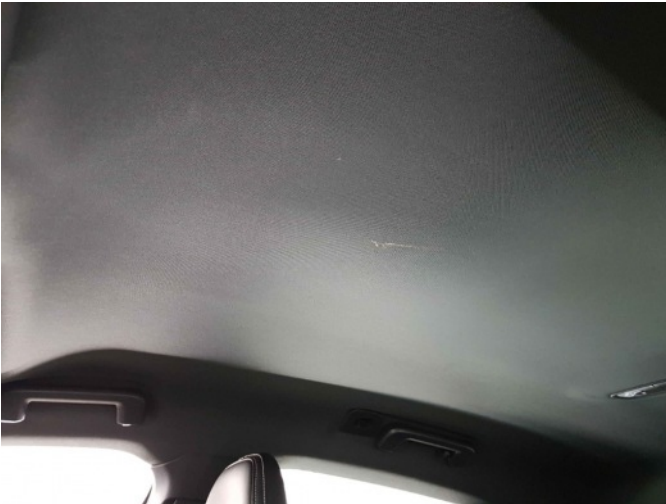
1. diversen

**Gebruikssporen**

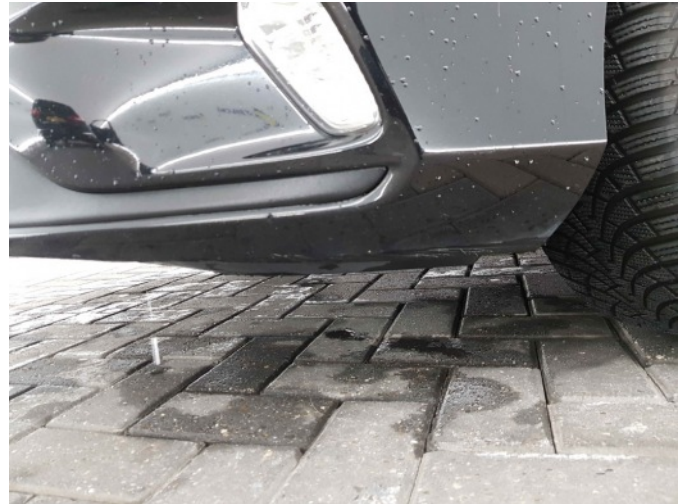
1. diversen

**Gebruikssporen**

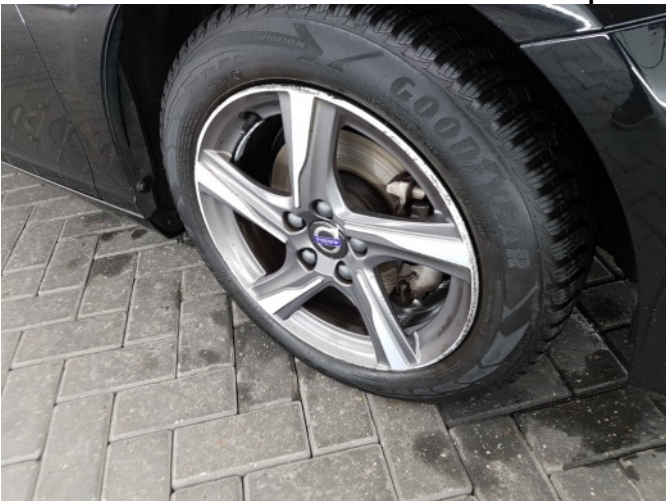
1. diversen

**Gebruikssporen**
