Rapport nummer: 0000000755793-NL170
Inspectie plaats: ALMERE
Bezichtigingdatum: 07.01.2021
Vlag : HT-219-K

Skoda Superb Combi;Hatchback;Diesel;Manual;Blue

VIN:	TMBJH9NP2G7043327	Kilometerstand afgelezen:	136313 km
Eerste registratie / Bouwjaar:	31.12.2015 / 0	Bezichtigingdatum / -plaats:	07.01.2021 ALMERE
Voertuig type:		Voertuig type:	
HSN/TSN:	null//null	Auto rookvrij:	ja
Conditie exterieur:	3 - Toestand bevredigend	Conditie interieur:	3 - Toestand bevredigend

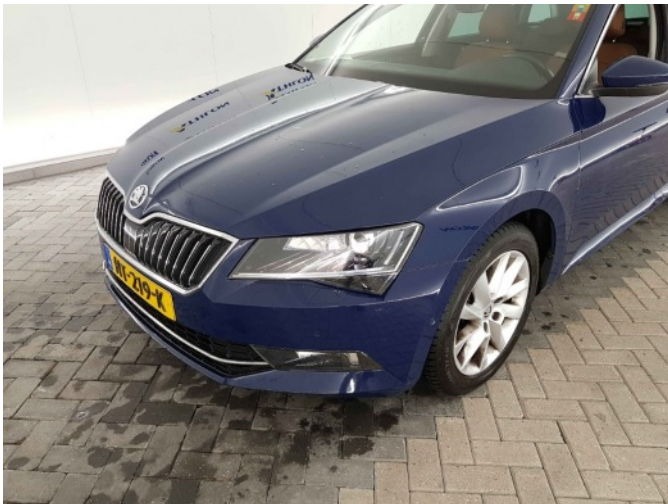
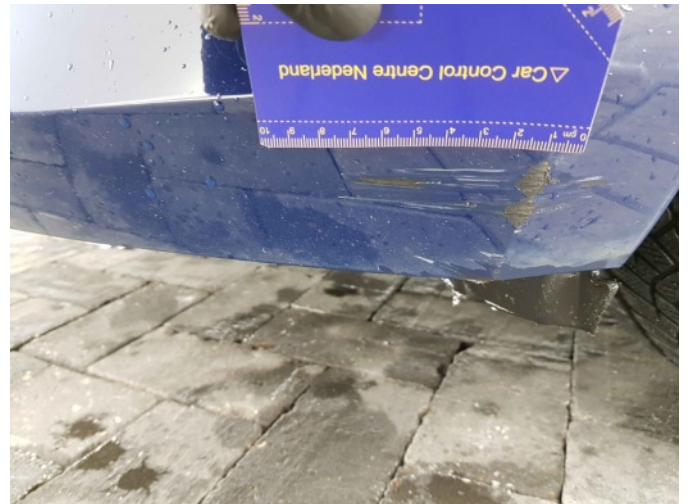
1. Voorbumper

Krassen

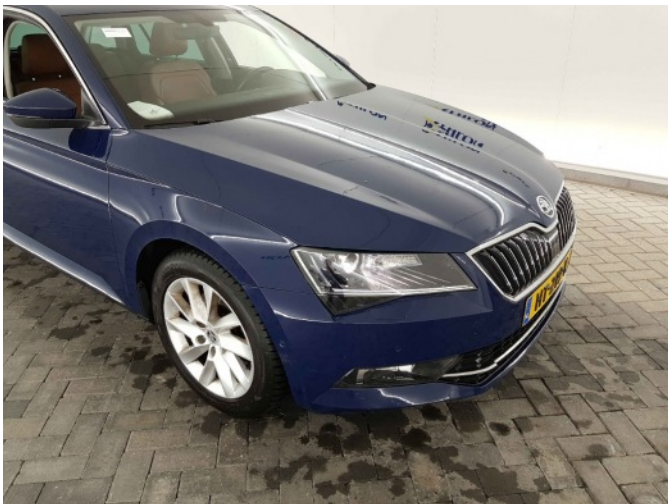
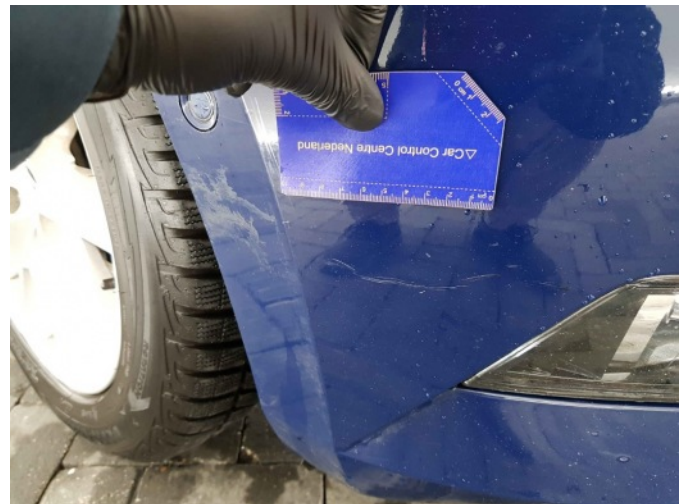
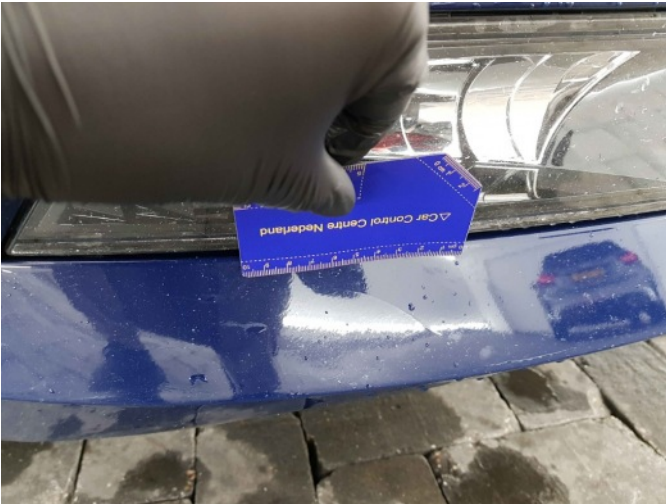
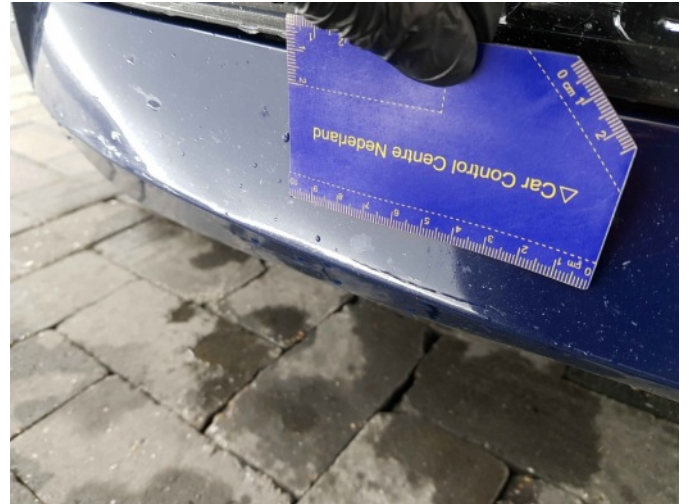
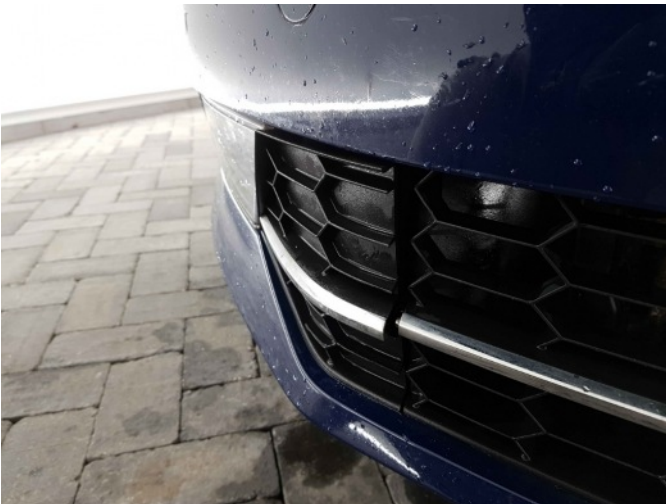
2. Voorbumper

Deuk/Deuken

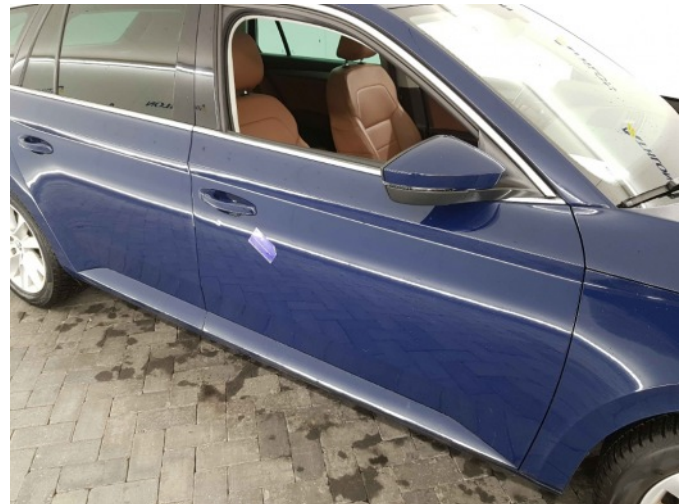
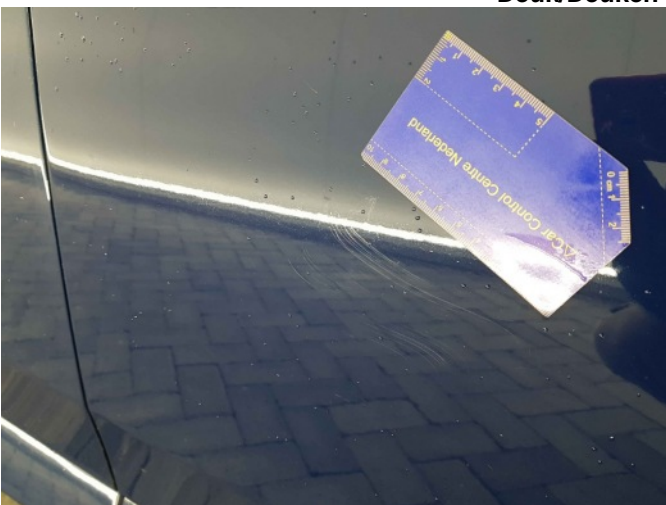
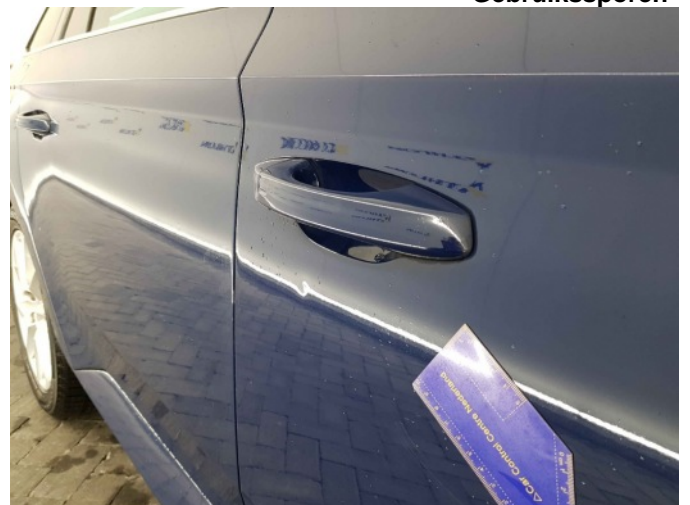
3. Portier voor - rechts

Gebruikssporen

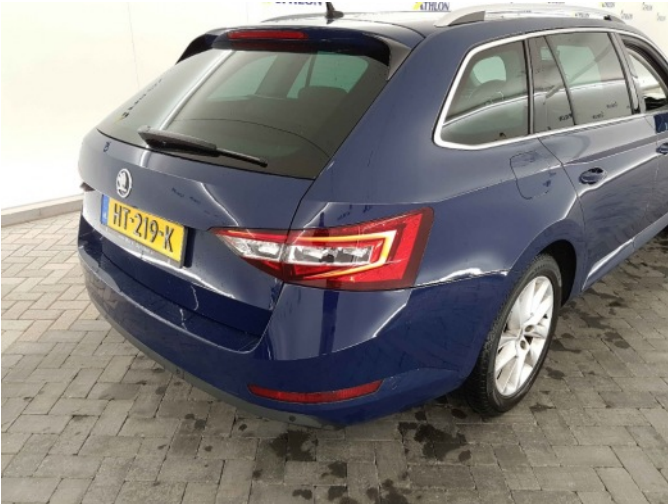
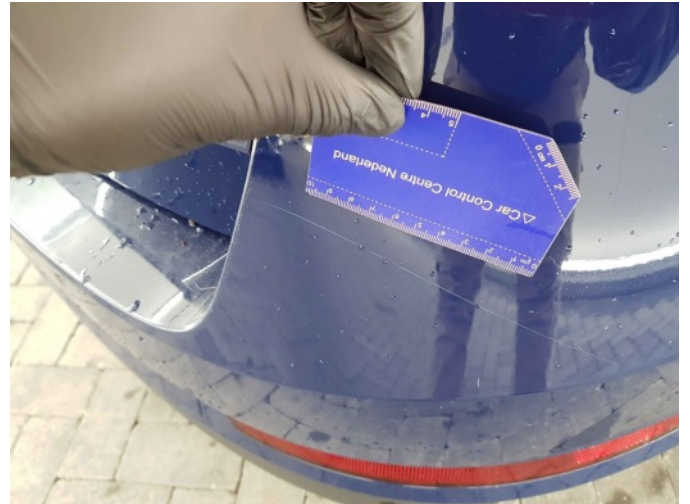
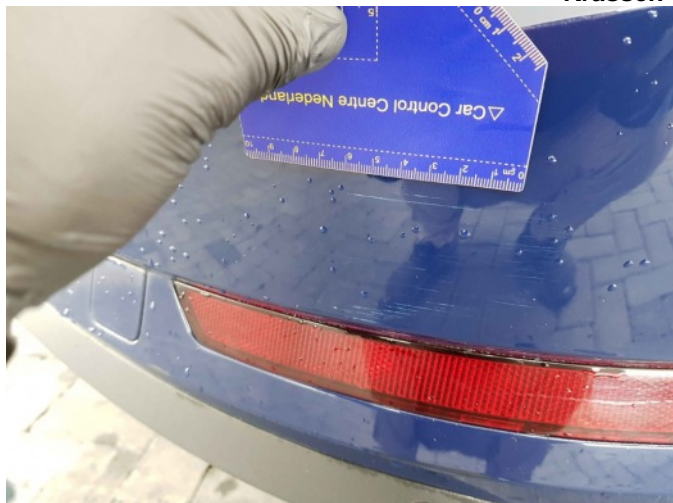
4. Achterbumper

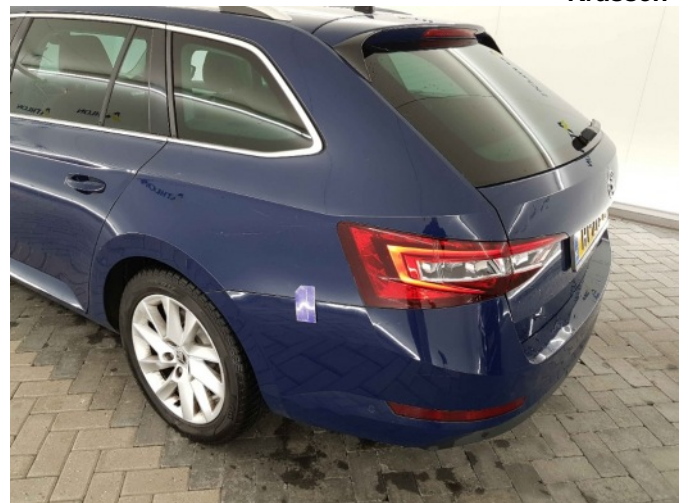
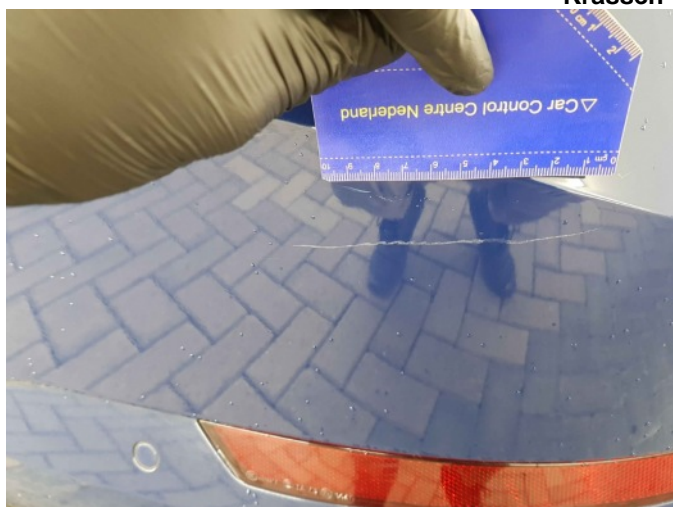
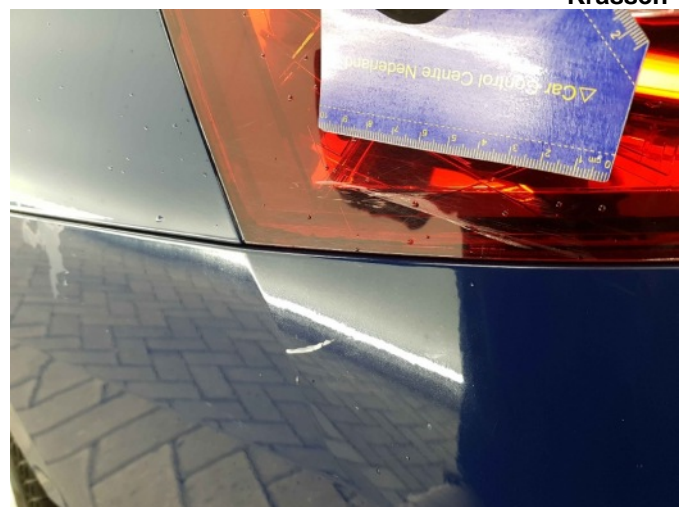
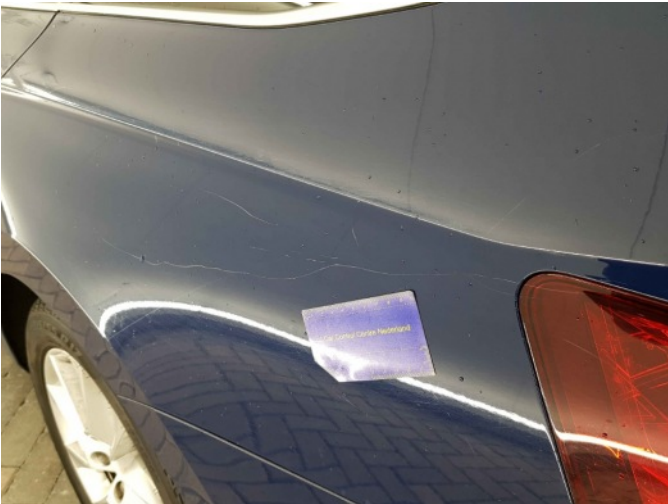
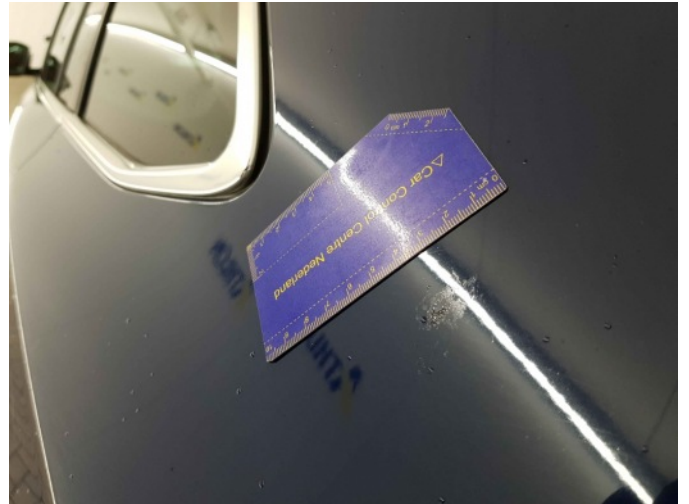
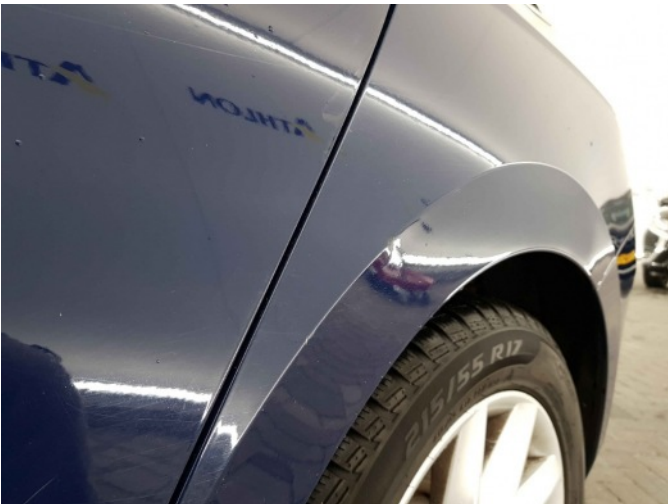
5. Achterbumper

Krassen

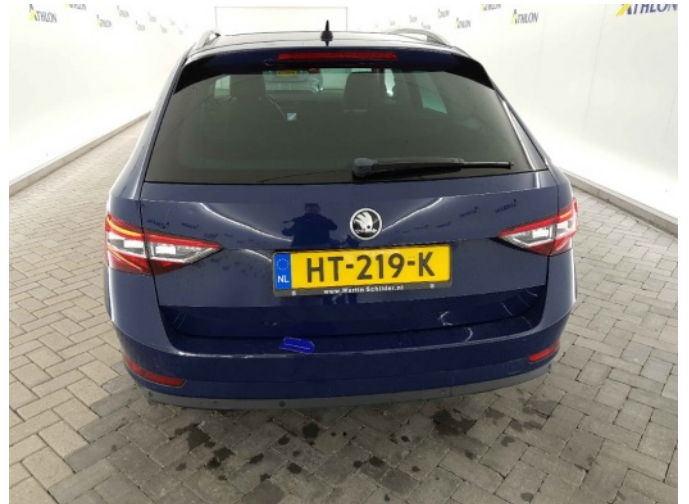
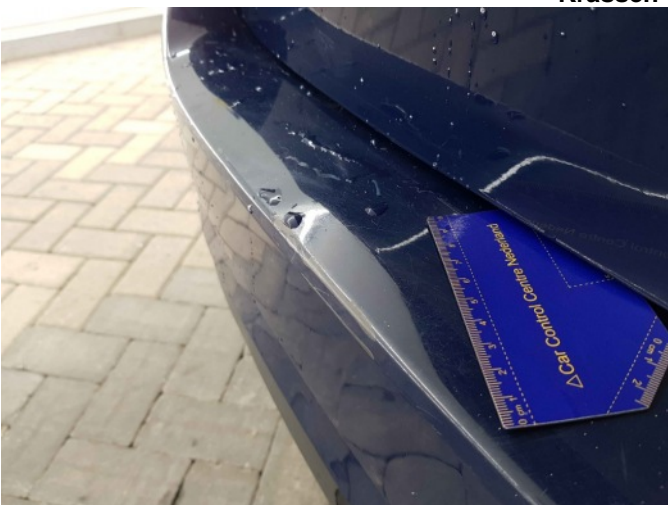
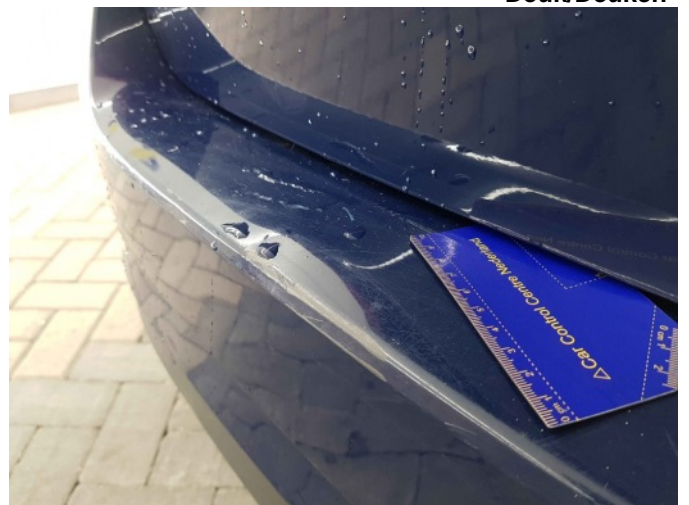
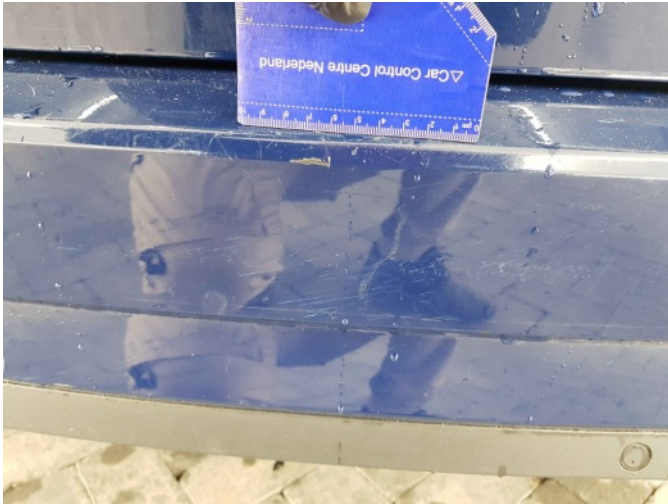
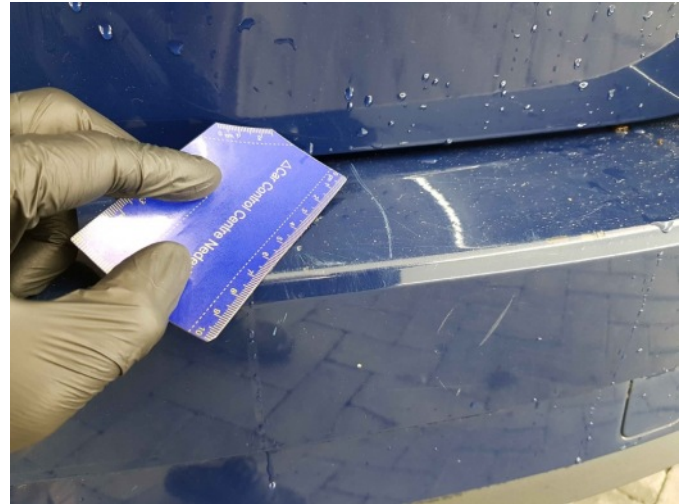
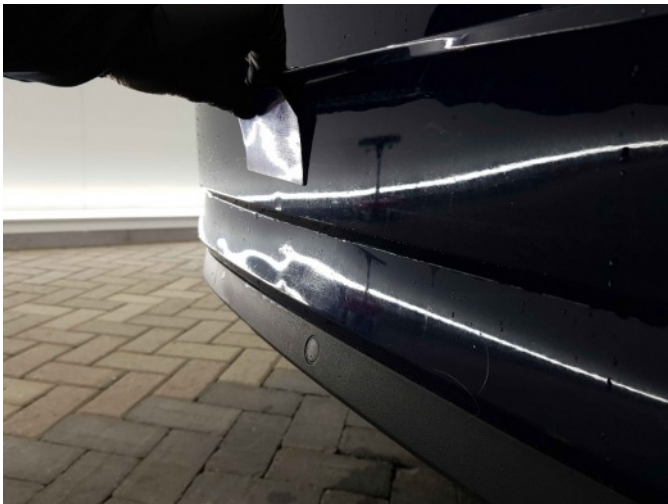
6. Achterbumper

Deuk/Deuken

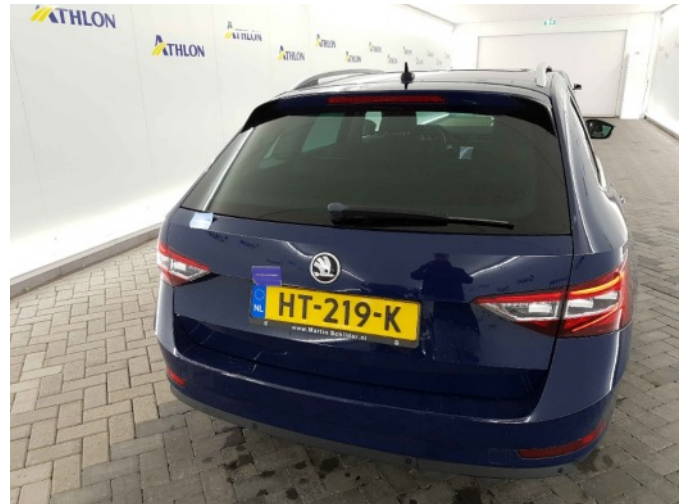
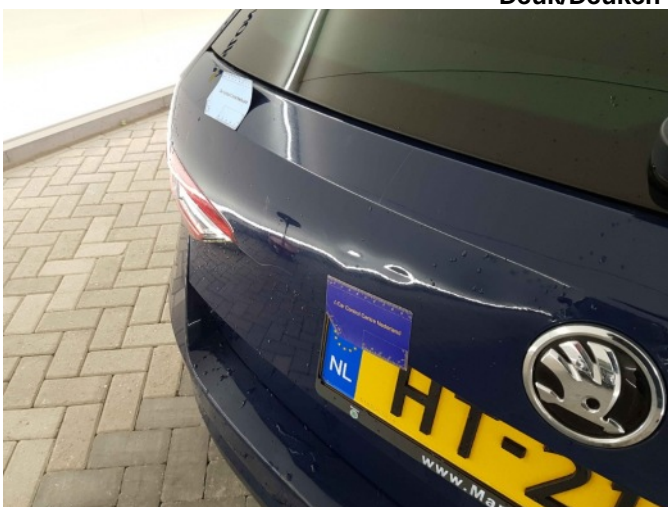
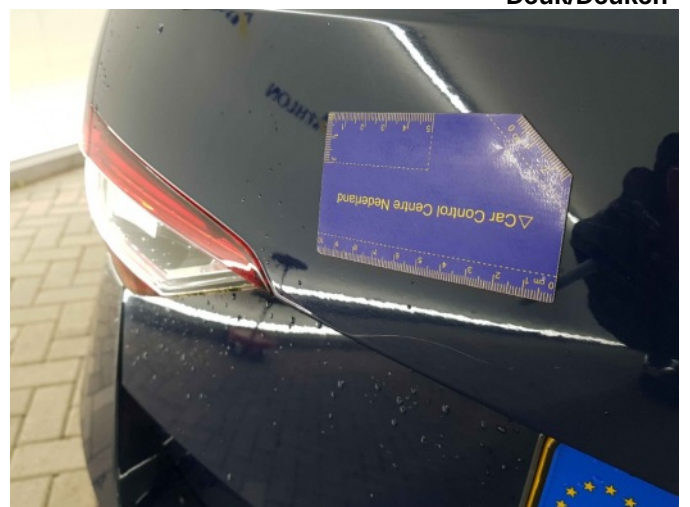
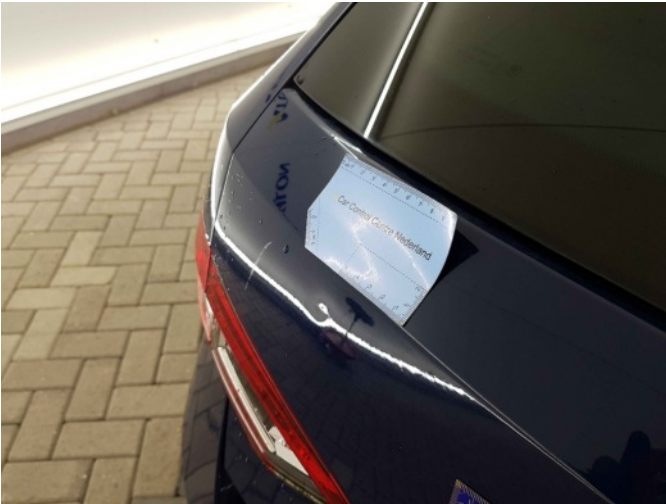
7. Achterklep

Deuk/Deuken

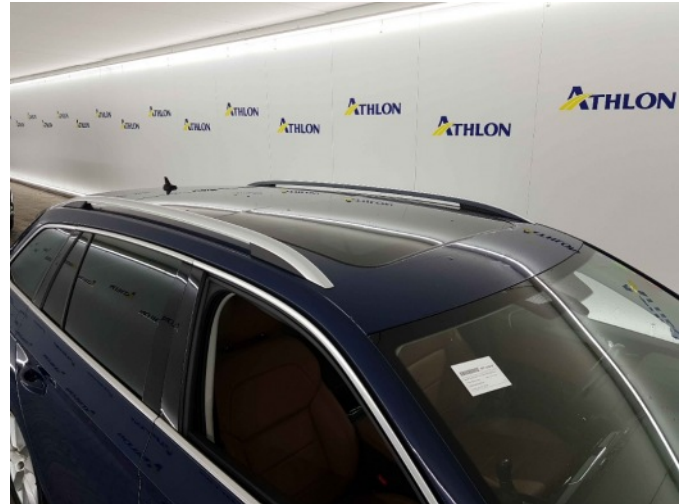
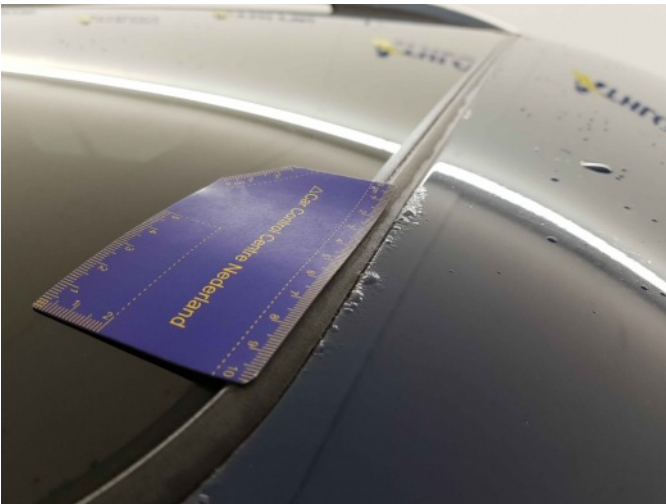
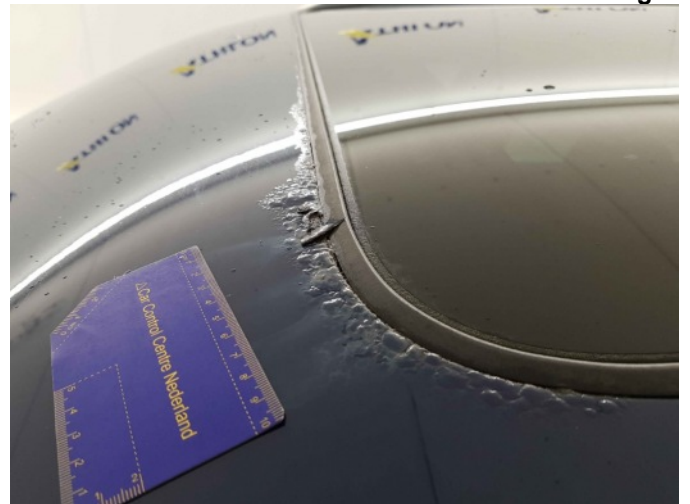
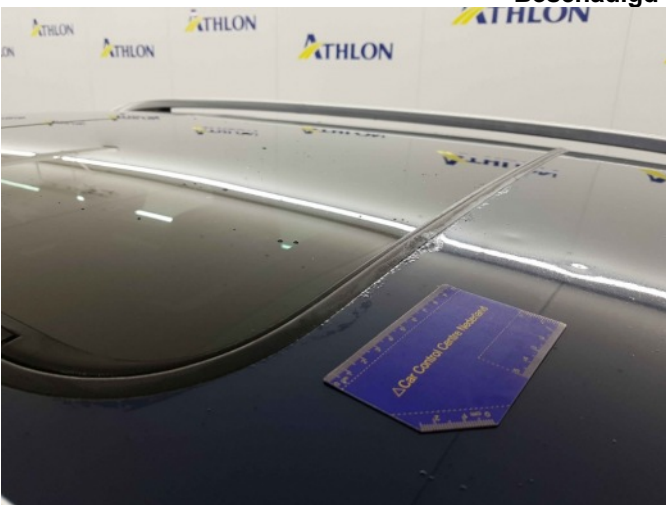
8. Dak (roestschade)

Beschadigd

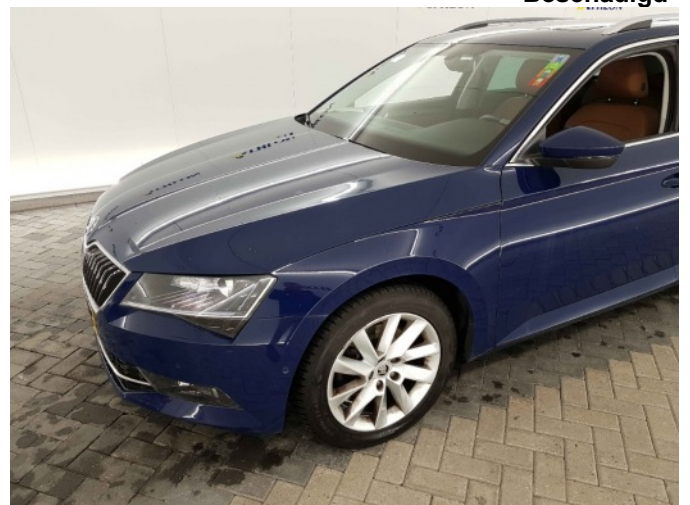
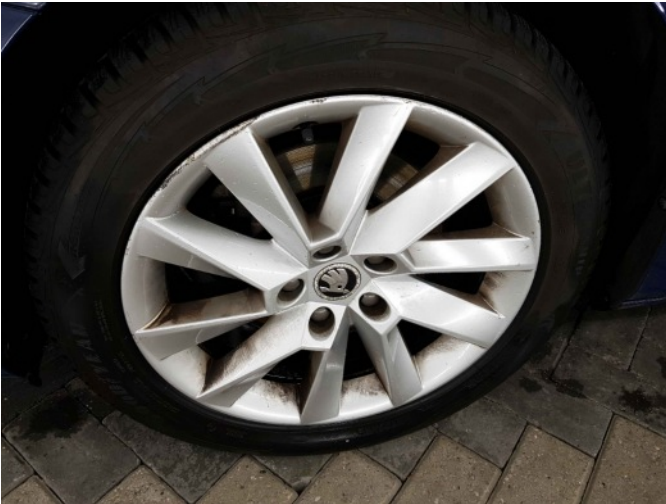
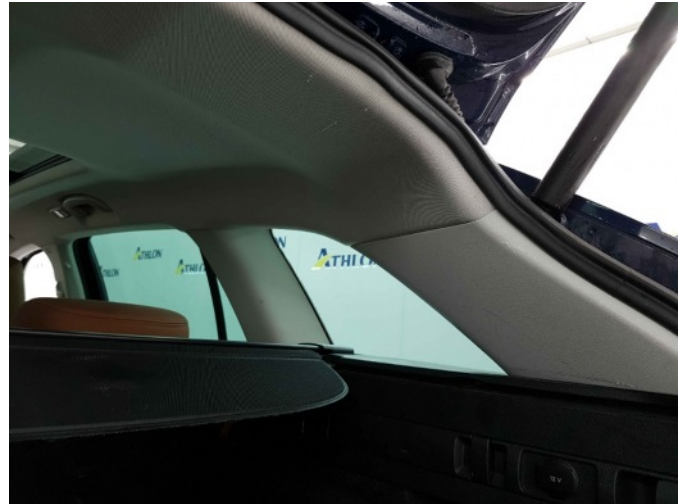
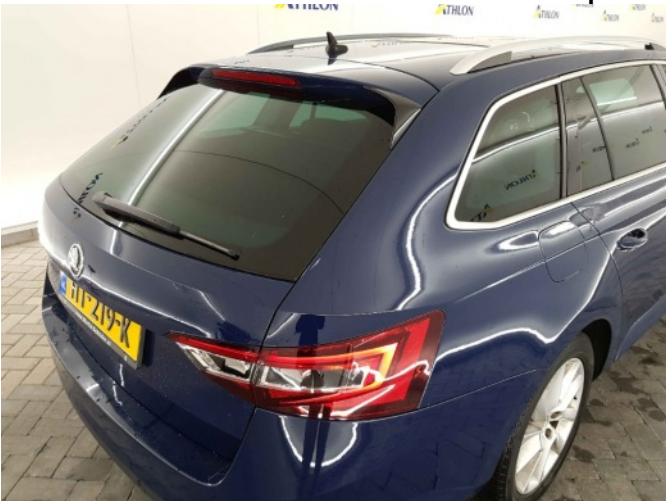
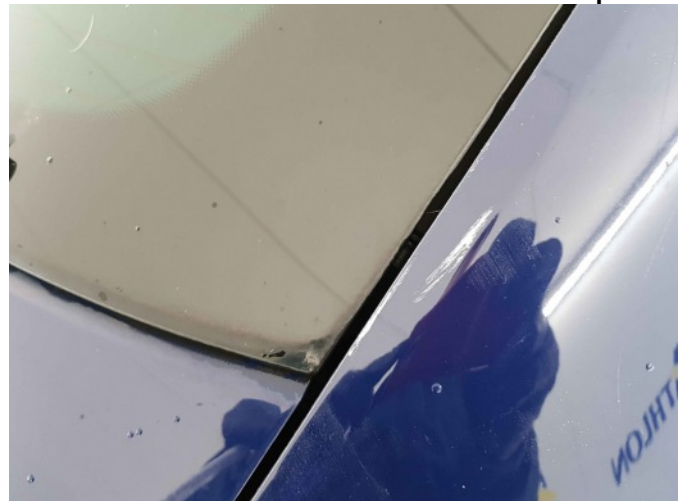
9. Diverse

Gebruikssporen
