**Rapport nummer:** 0000000754956-NL170  
**Inspectie plaats:** ALMERE  
**Bezichtigingdatum:** 08.01.2021  
**Vlag :** KR-434-S

### Renault MÃ©gane Estate;Hatchback;Diesel;Automatic;Grey

VIN:	<b>VF1RFB00655677967</b>	Kilometerstand afgelezen:	<b>173330 km</b>
Eerste registratie / Bouwjaar:	<b>11.11.2016 / 0</b>	Bezichtigingdatum / -plaats:	<b>08.01.2021 ALMERE</b>
Voertuig type:		Voertuig type:	
HSN/TSN:	<b>null//null</b>	Auto rookvrij:	<b>ja</b>
Conditie exterieur:	<b>3 - Toestand bevredigend</b>	Conditie interieur:	<b>2 - Toestand goed</b>

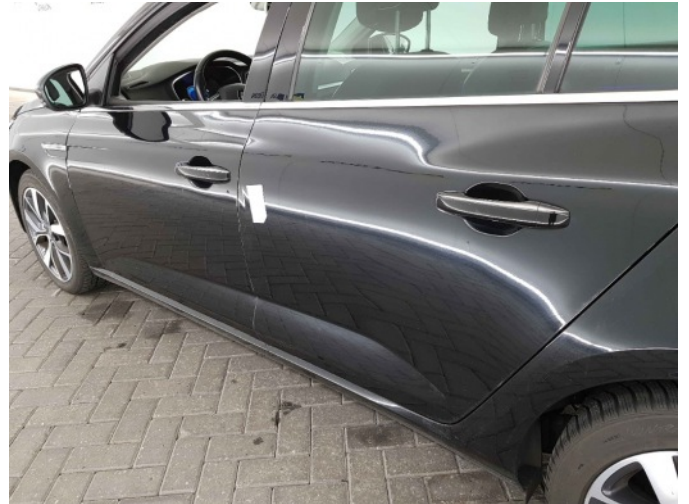
1. Portier achter - links

**Gedeukt**

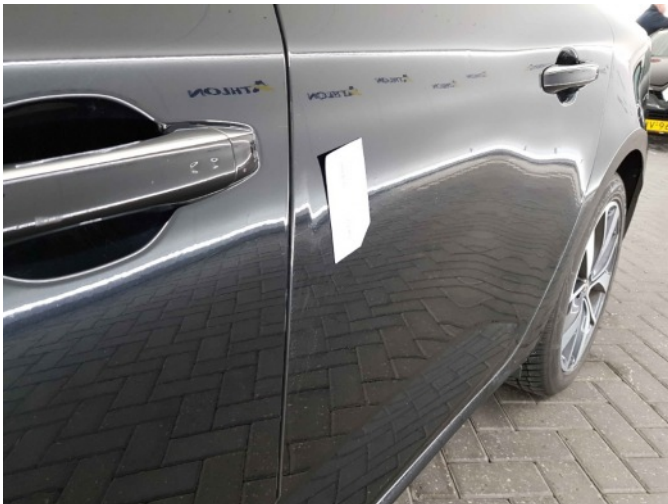
1. Portier achter - links

**Gedeukt**

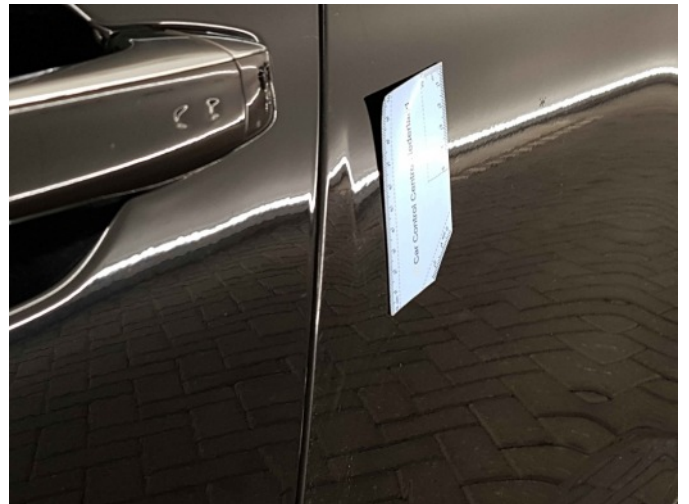
1. Portier achter - links

**Gedeukt**

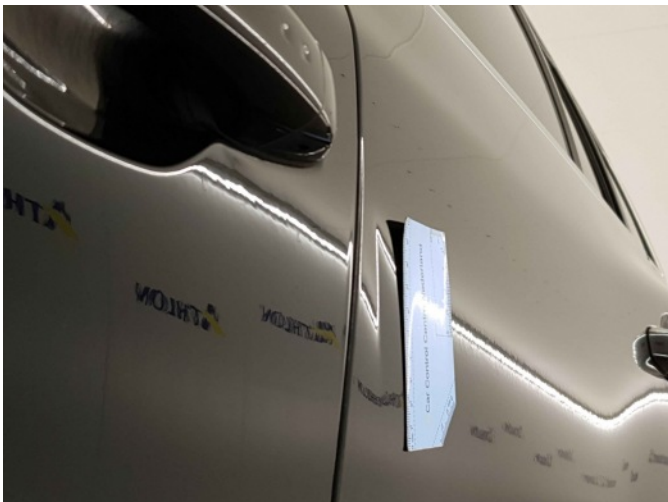
1. Portier achter - links

**Gedeukt**

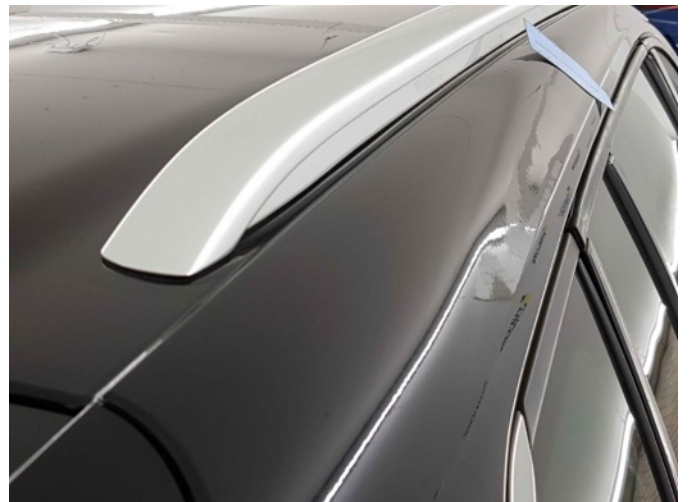
2. Dakframe - rechts

**Gebruikssporen**

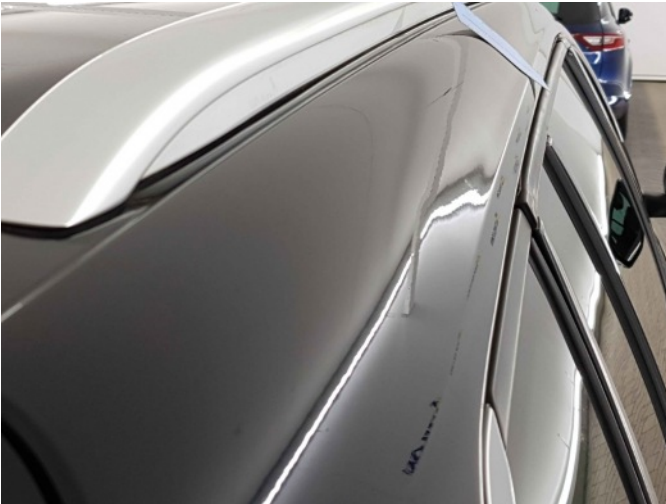
2. Dakframe - rechts

**Gebruikssporen**

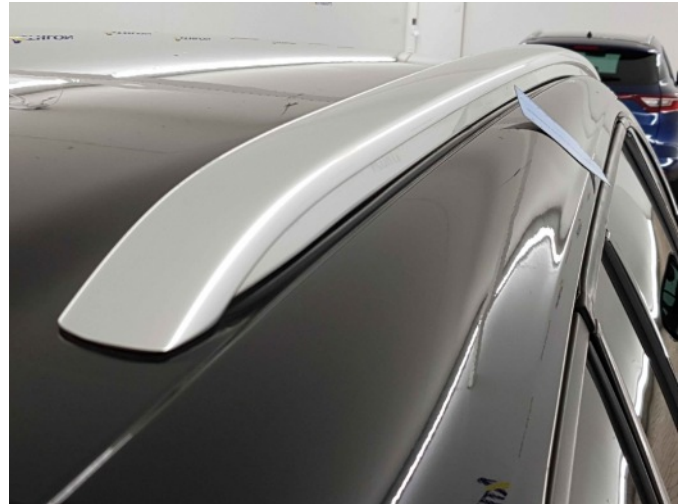
2. Dakframe - rechts

**Gebruikssporen**

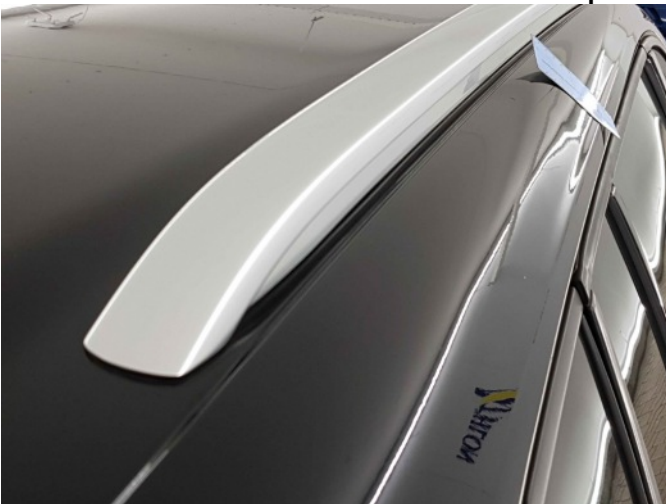
2. Dakframe - rechts

**Gebruikssporen**

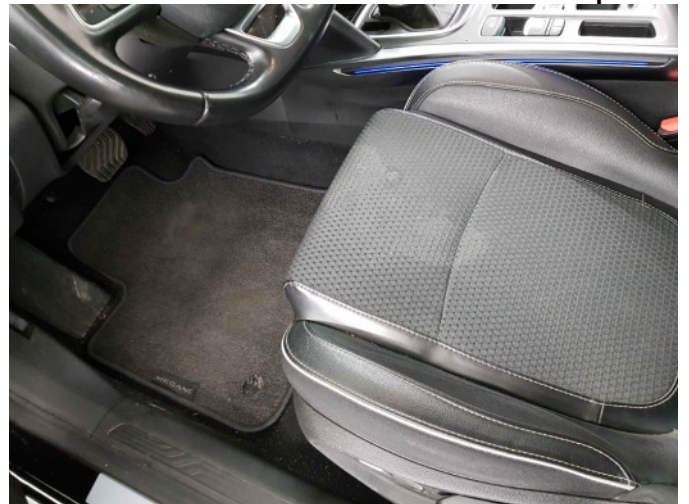
3. diverse

**Gebruikssporen**

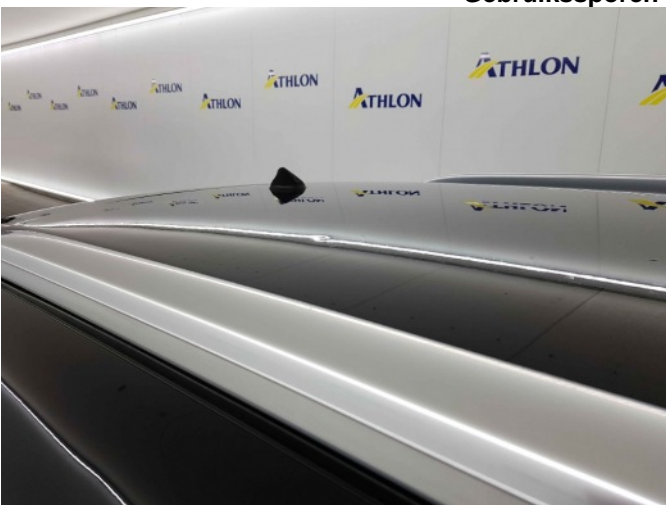
3. diverse

**Gebruikssporen**

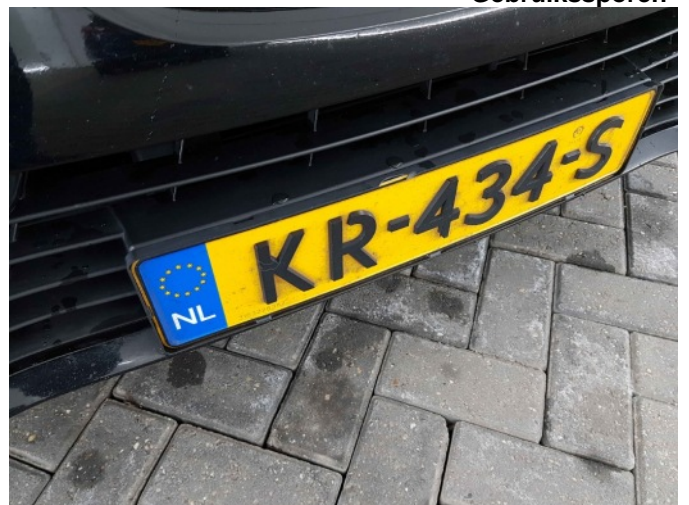
3. diverse

**Gebruikssporen**

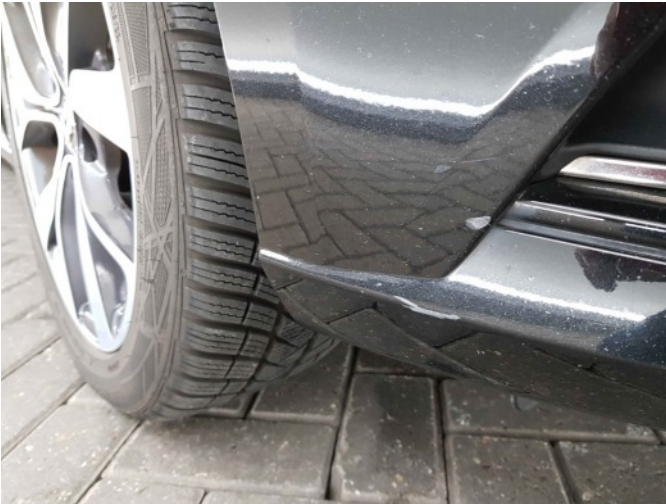
3. diverse

**Gebruikssporen**

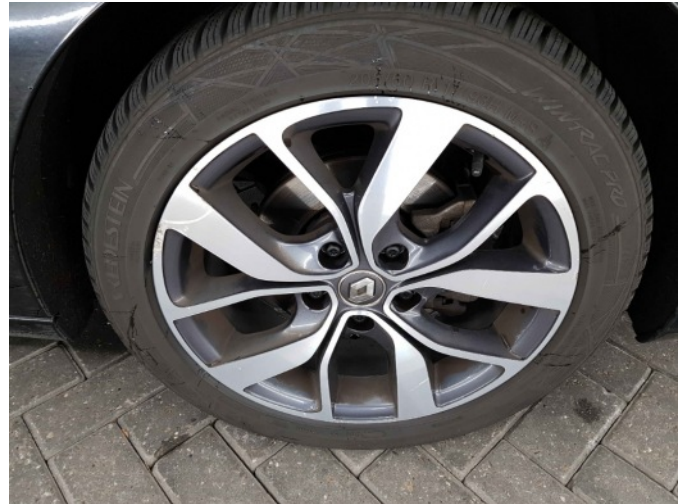
3. diverse

**Gebruikssporen**

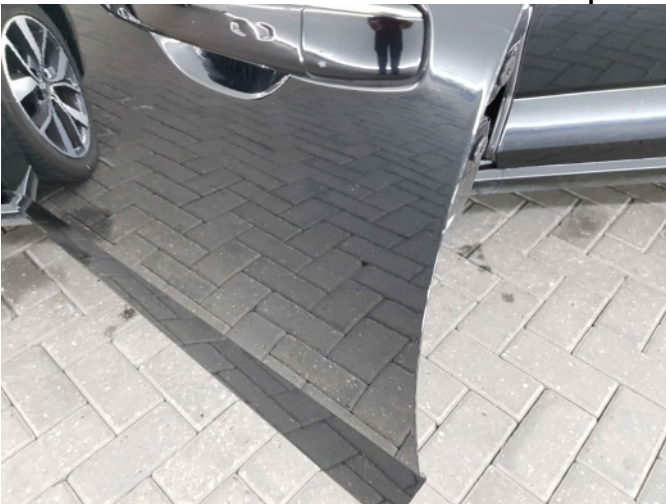
3. diverse

**Gebruikssporen**

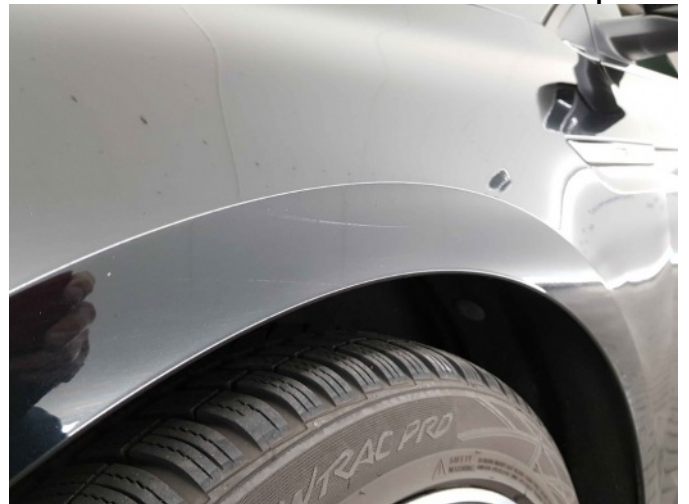
3. diverse

**Gebruikssporen**

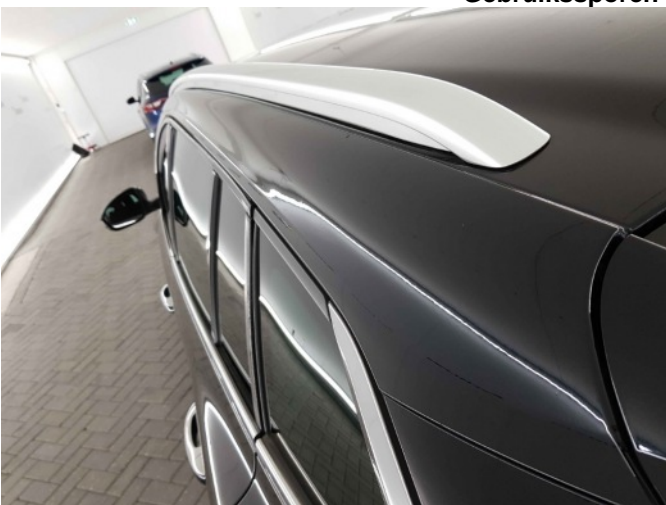
3. diverse

**Gebruikssporen**

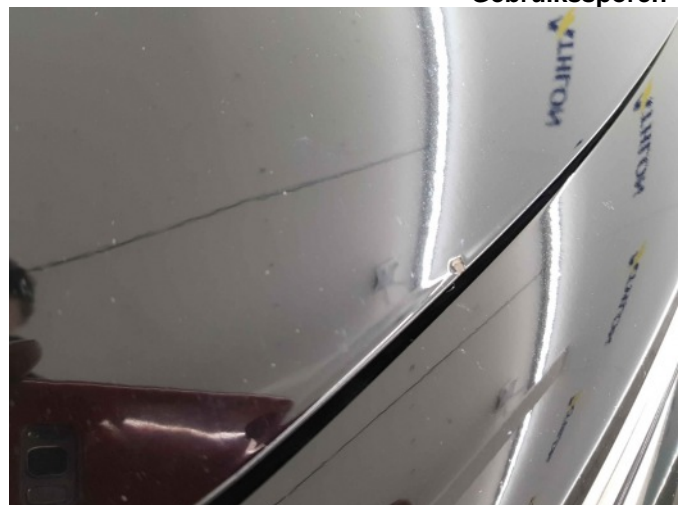
3. diverse

**Gebruikssporen**

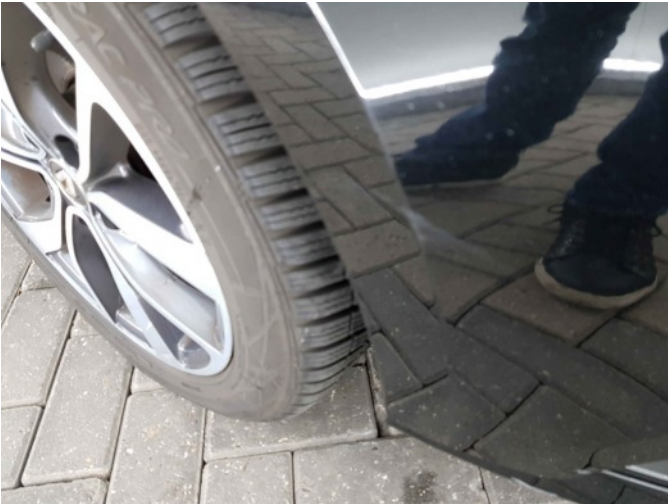
3. diverse

**Gebruikssporen**
