Rapport nummer: 0000000751946-NL170
Inspectie plaats: ALMERE
Bezichtigingdatum: 08.01.2021
Vlag : KX-951-G

Mercedes CLA Shooting Brake;Hatchback;Diesel;Automatic;Black

fotografisch verslag

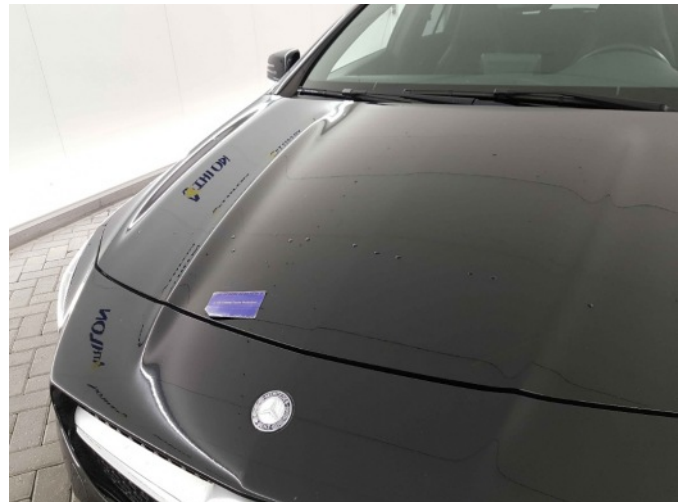
1. Motorkap

- 1.) Motorkap | Krassen
- 2.) diversen | Gebruikssporen

Krassen

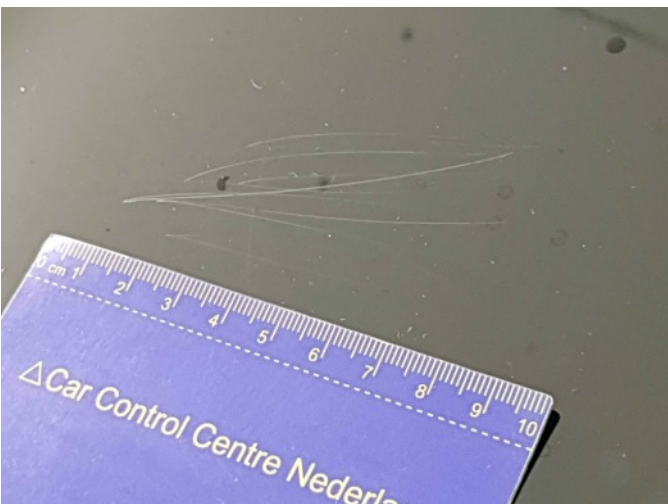
1. Motorkap

Krassen

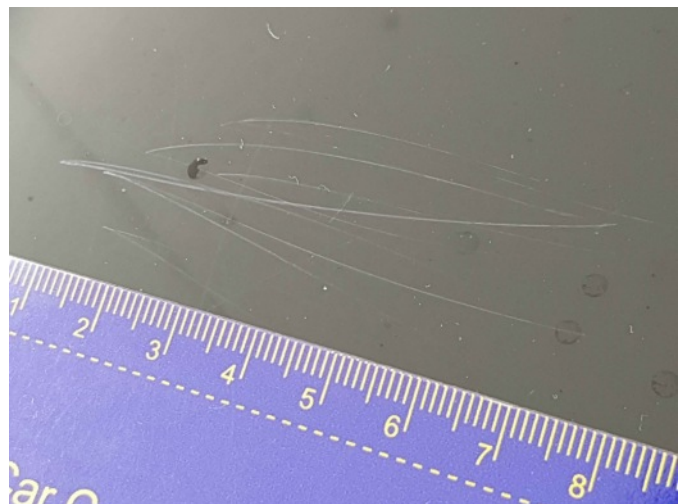
1. Motorkap

Krassen

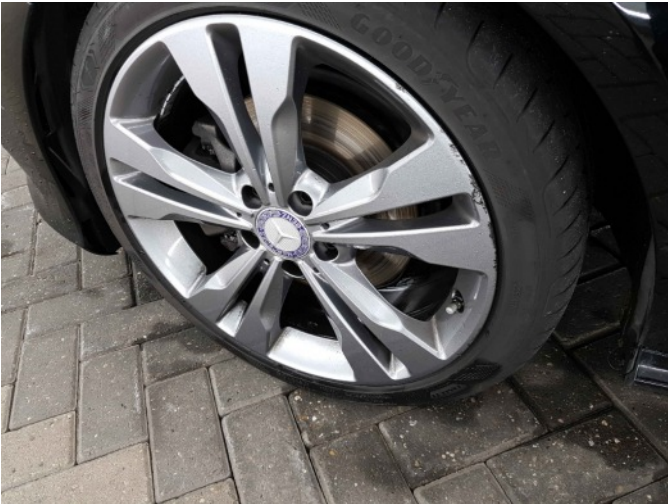
2. diversen

Gebruikssporen

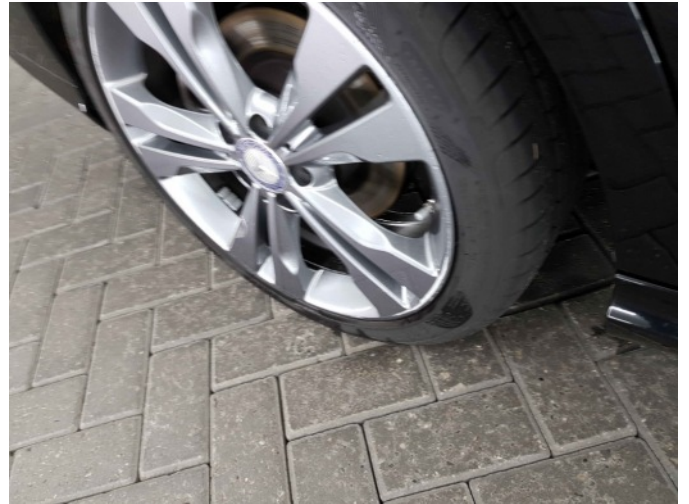
2. diversen

Gebruikssporen

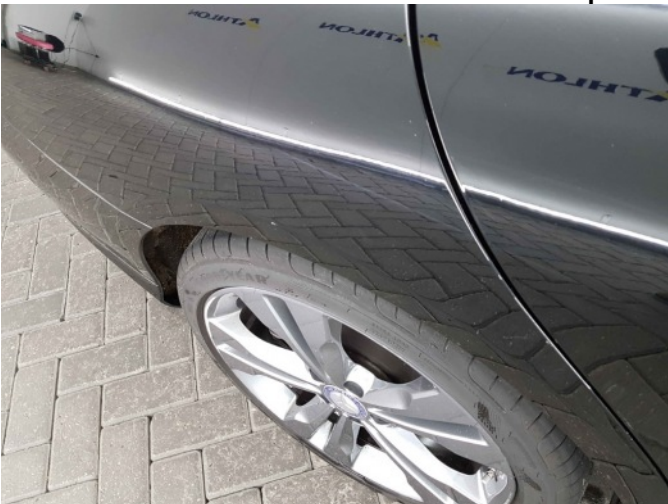
2. diversen

Gebruikssporen

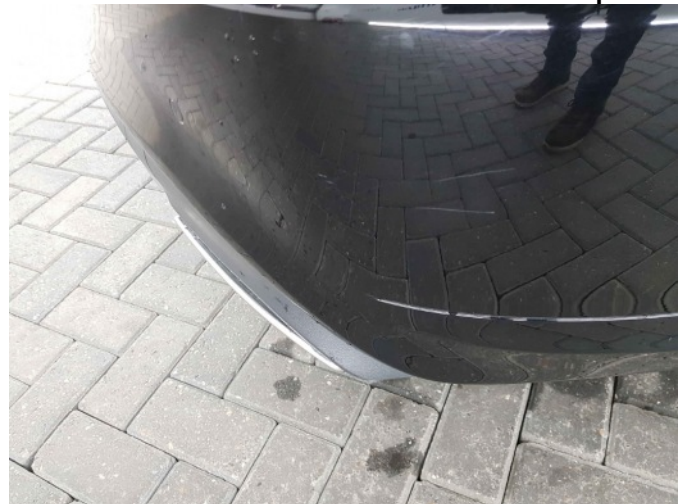
2. diversen

Gebruikssporen

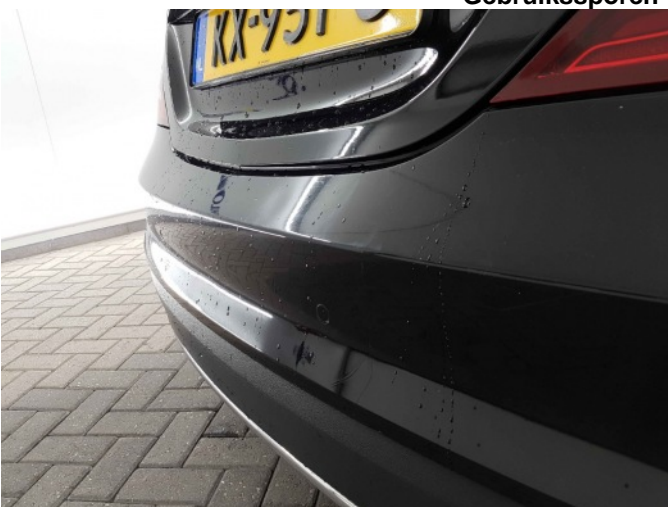
2. diversen

Gebruikssporen

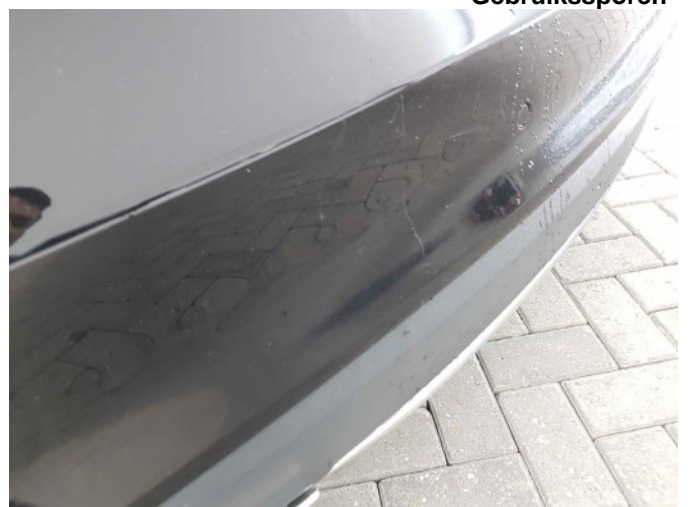
2. diversen

Gebruikssporen

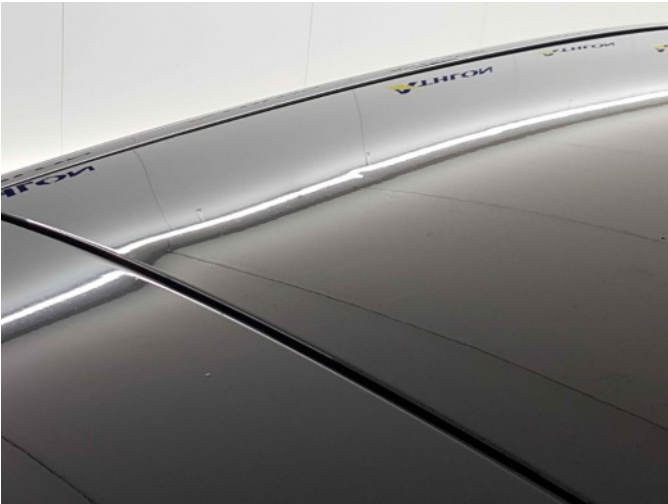
2. diversen

Gebruikssporen
