**Rapport nummer:** 0000000757748-NL170  
**Inspectie plaats:** ALMERE  
**Bezichtigingdatum:** 08.01.2021  
**Vlag :** KZ-187-R

| <b>Volkswagen Golf Sportsvan;Multi Purpose Vehicle (M.P.V.);Diesel;Manual;Brown</b> | | | |
| VIN: | <b>WVWZZZAUZHW545457</b> | Kilometerstand afgelezen: | <b>157362 km</b> |

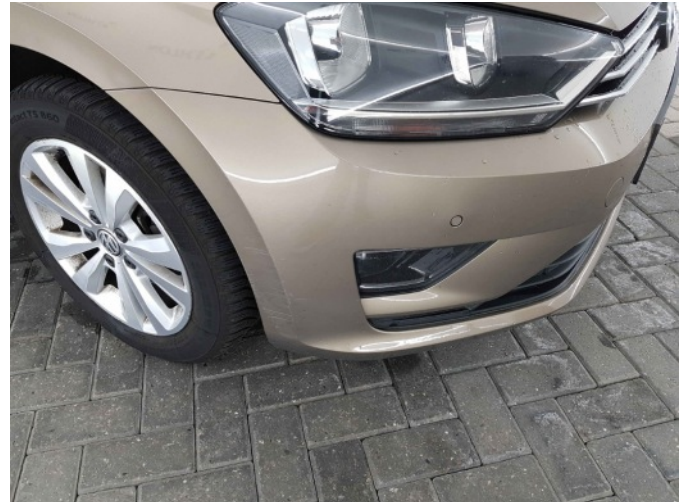
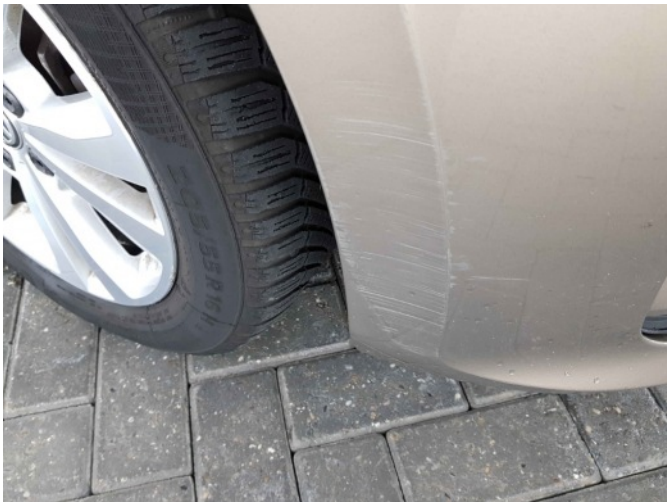
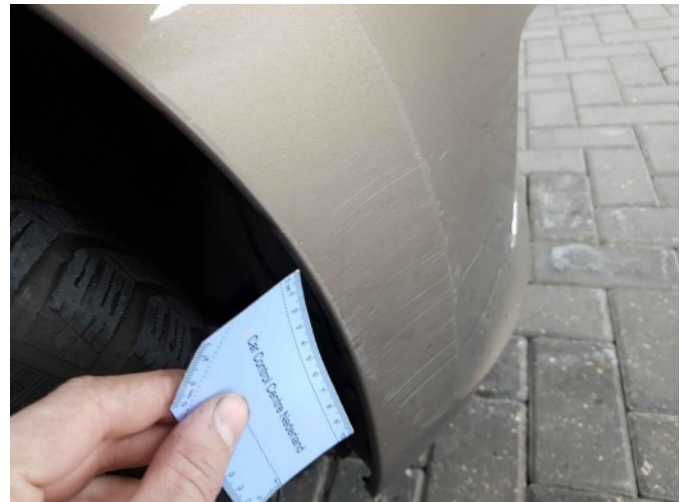
1. Voorbumper

**Krassen**

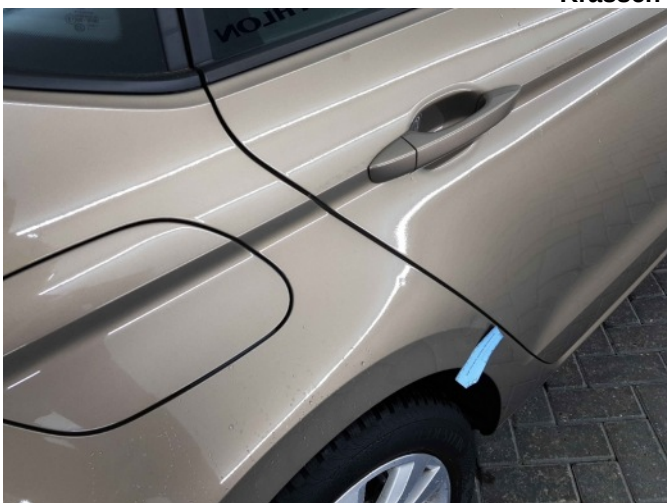
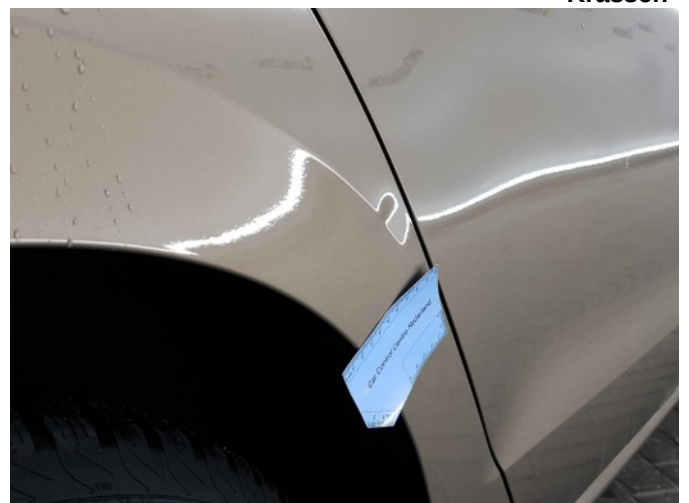
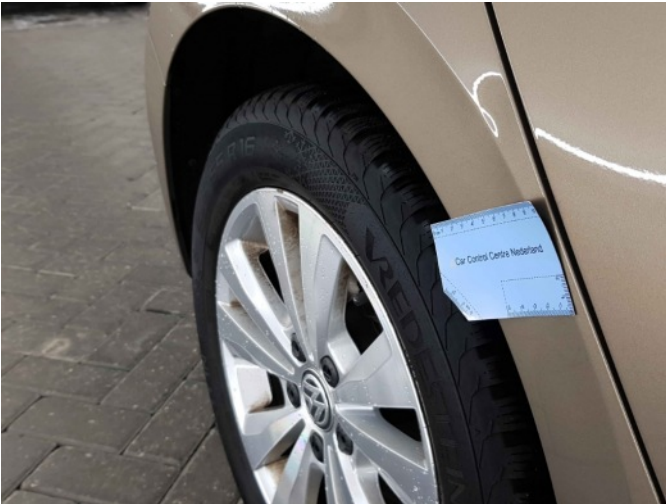
2. Zijwand - achter - rechts

**Gedeukt**

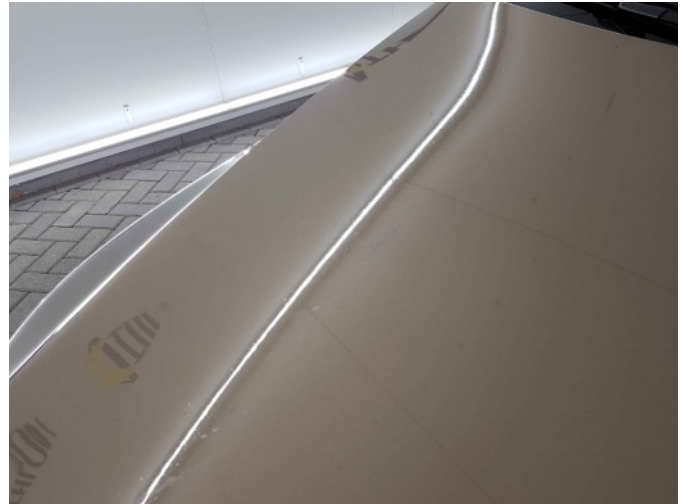
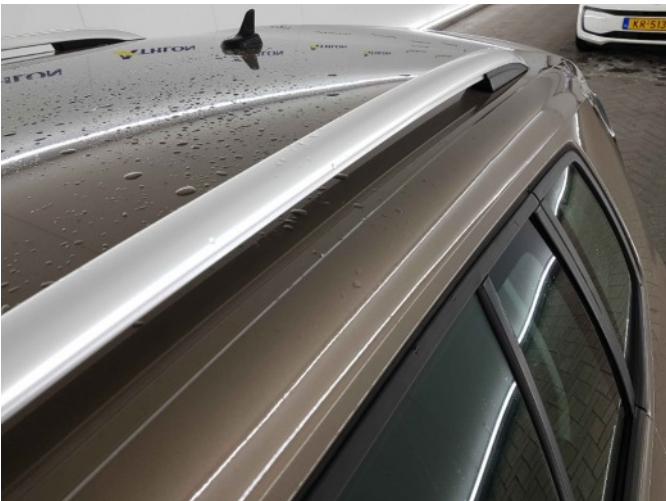
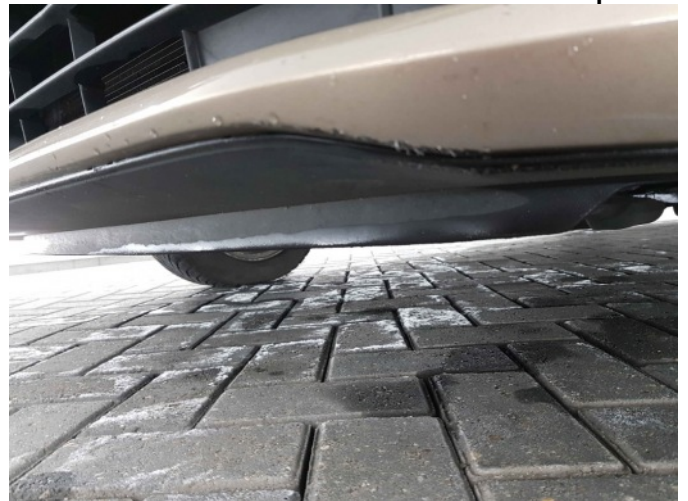
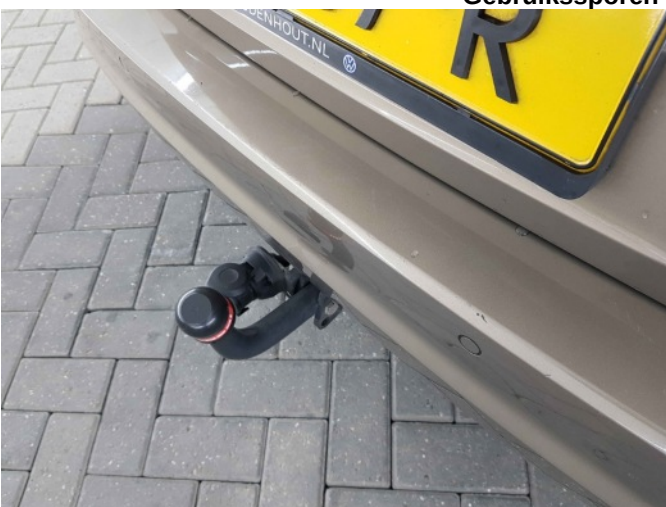
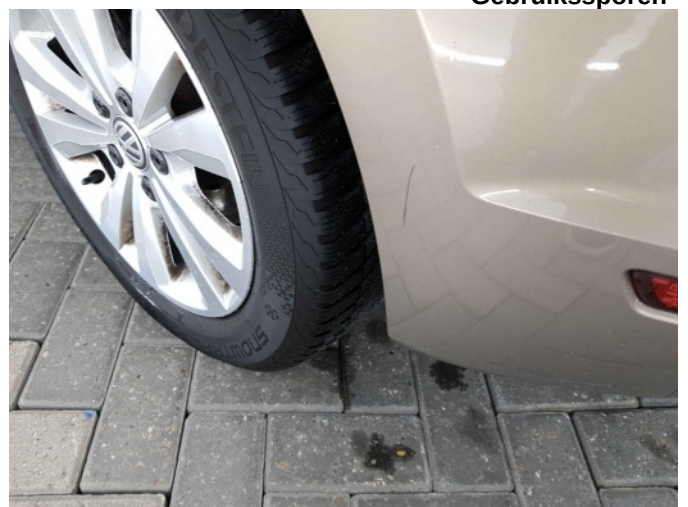
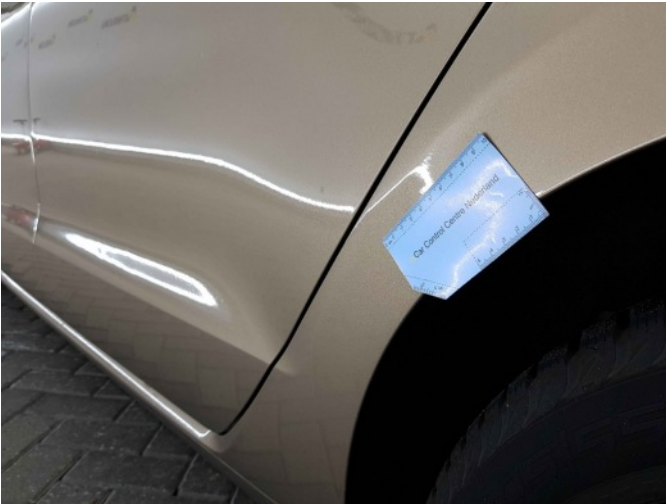
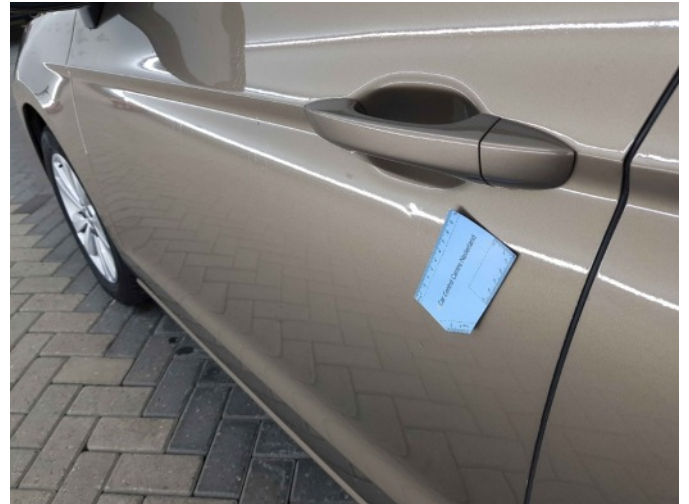
3. diverse

**Gebruikssporen**
