Rapport nummer: 0000000757361-NL170
Inspectie plaats: ALMERE
Bezichtigingdatum: 08.01.2021
Vlag : ND-158-R

Mitsubishi Outlander;Terreinwagen;Petrol;Automatic;Grey

VIN:	jmbxdgg2whz000996	Kilometerstand afgelezen:	81942 km
Eerste registratie / Bouwjaar:	30.12.2016 / 0	Bezichtigingdatum / -plaats:	08.01.2021 ALMERE
Voertuig type:		Voertuig type:	
HSN/TSN:	null//null	Auto rookvrij:	ja
Conditie exterieur:	5 - verwaarloosd	Conditie interieur:	3 - Toestand bevredigend

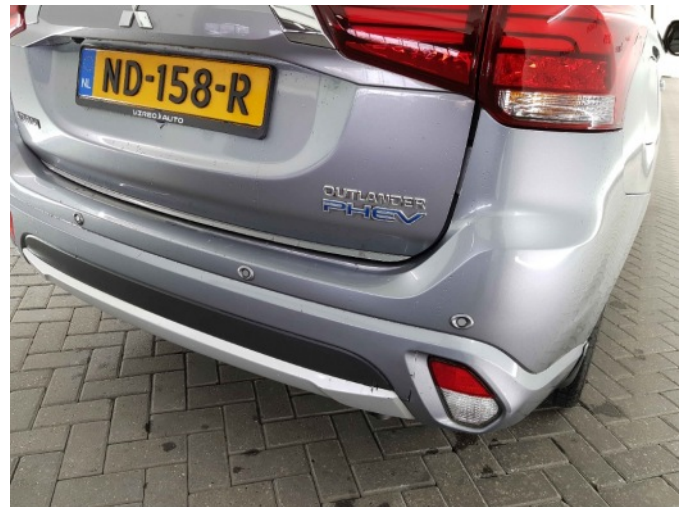
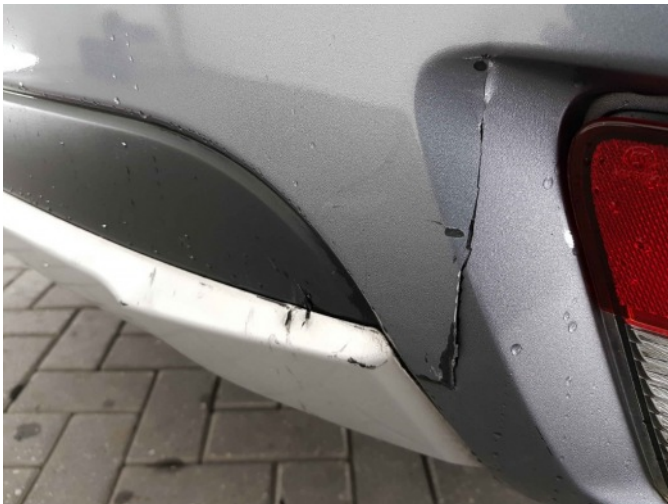
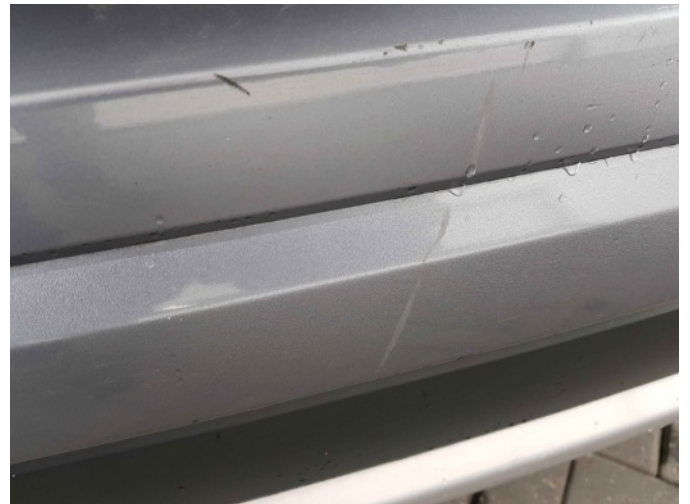
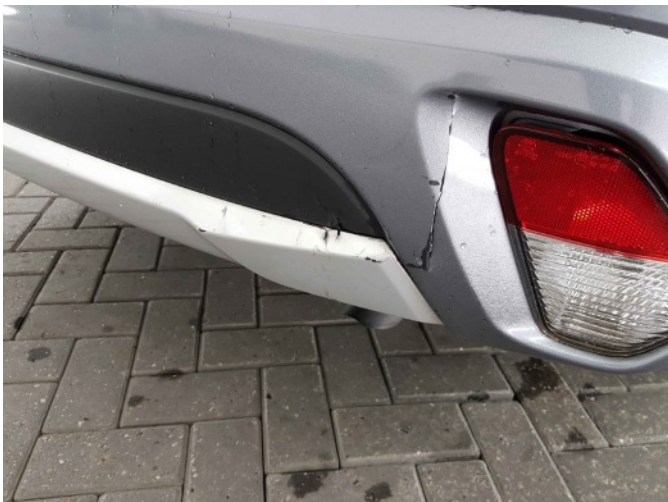
- 1.) Achterbumper | Breuk / barst / scheur
- 2.) Portier voor - links | Deuk/Deuken
- 3.) Spatbord voor- rechts | Deuk/Deuken
- 4.) Zijwand - achter - rechts | Deuk/Deuken
- 5.) diverse | Gebruikssporen

1. Achterbumper

Breuk / barst / scheur

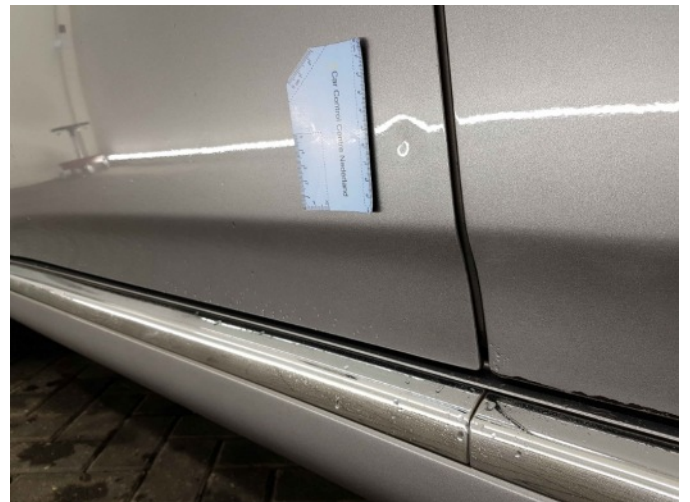
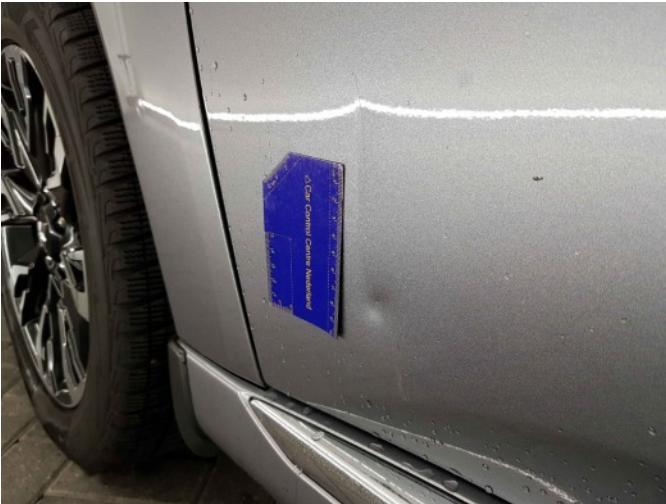
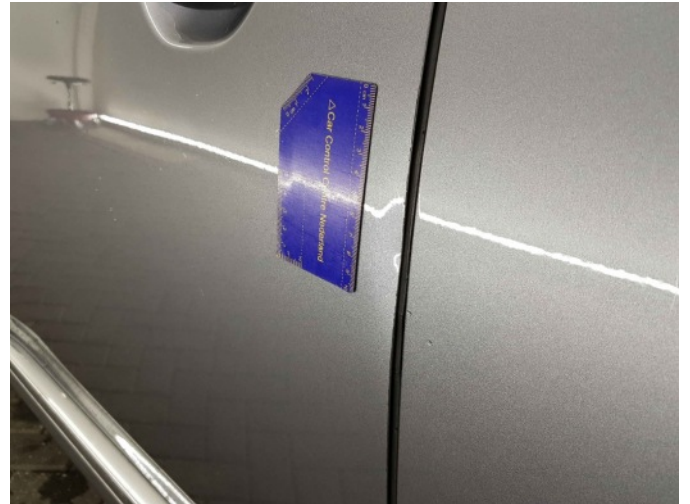
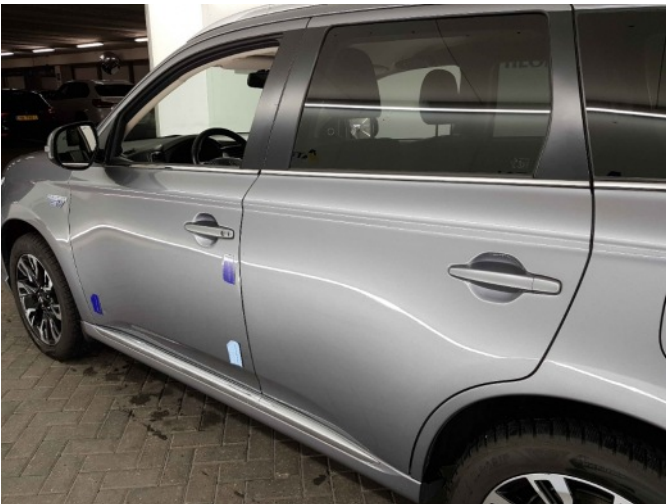
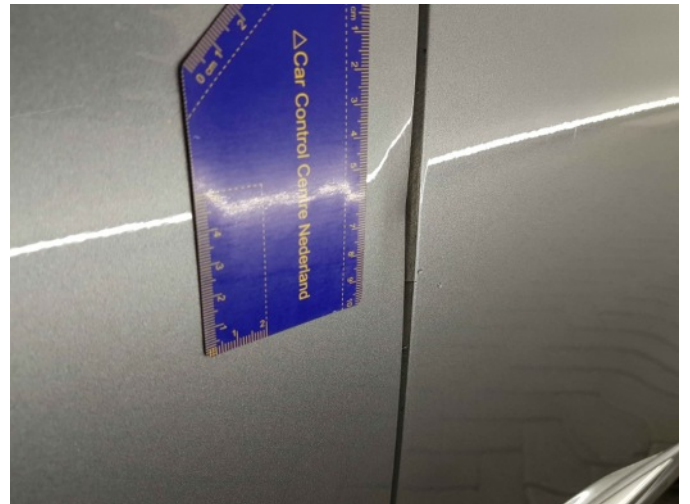
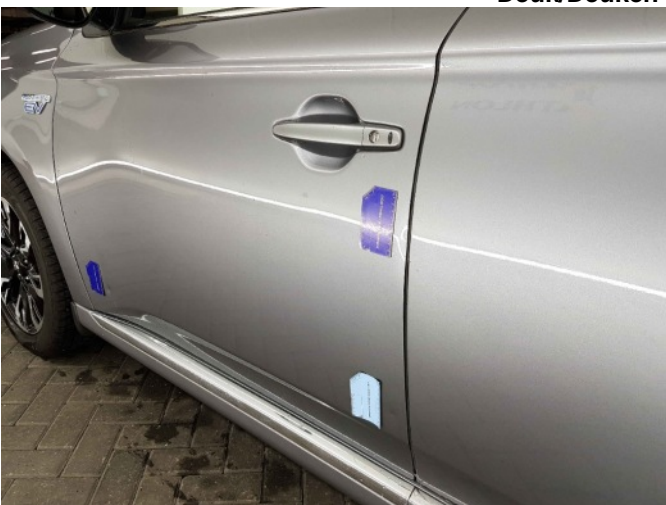
2. Portier voor - links

Deuk/Deuken

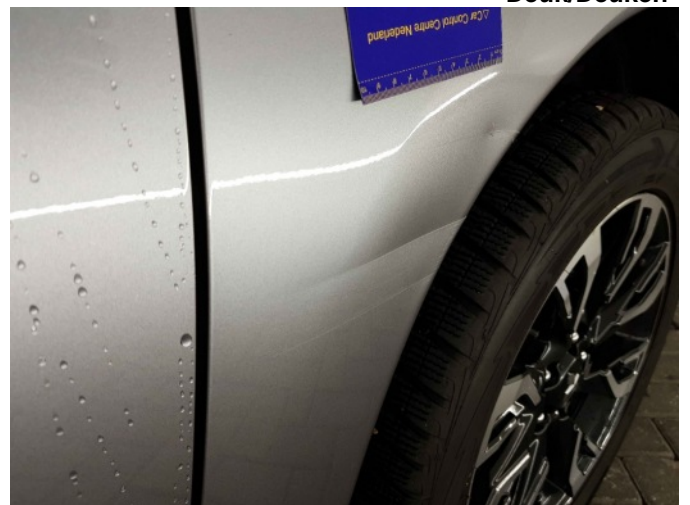
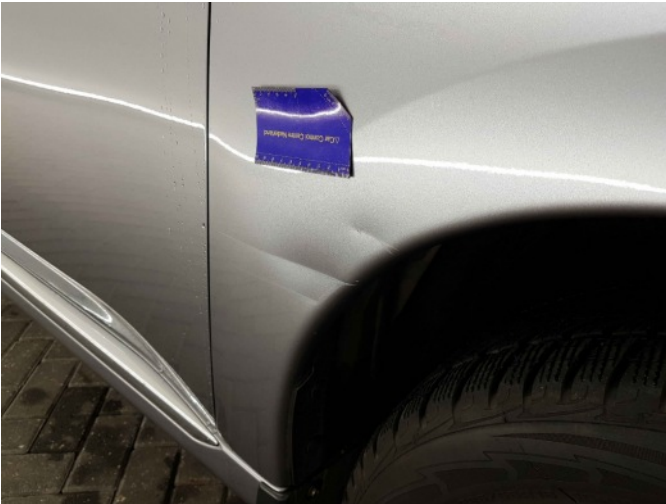
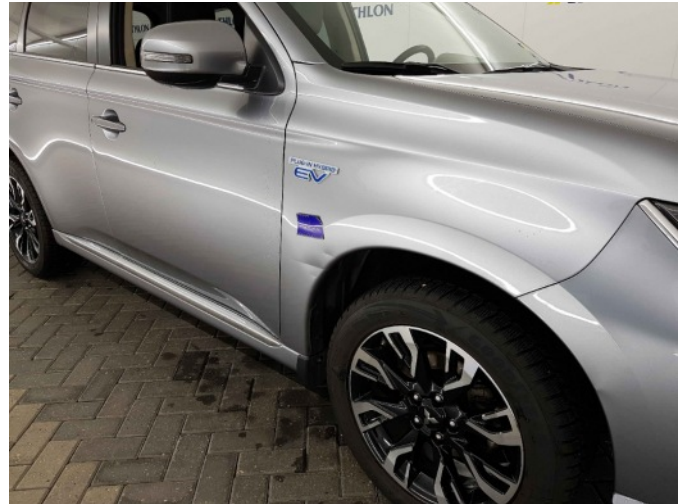
3. Spatbord voor- rechts

Deuk/Deuken

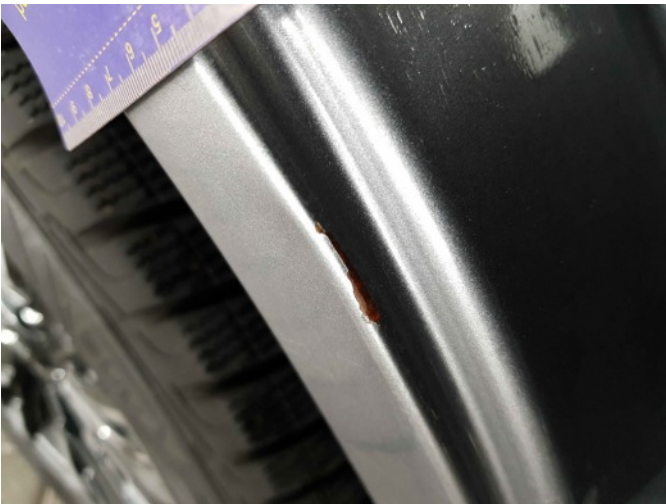
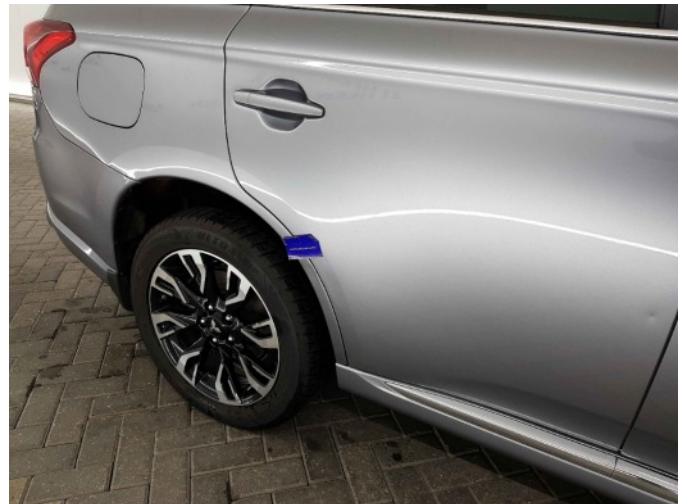
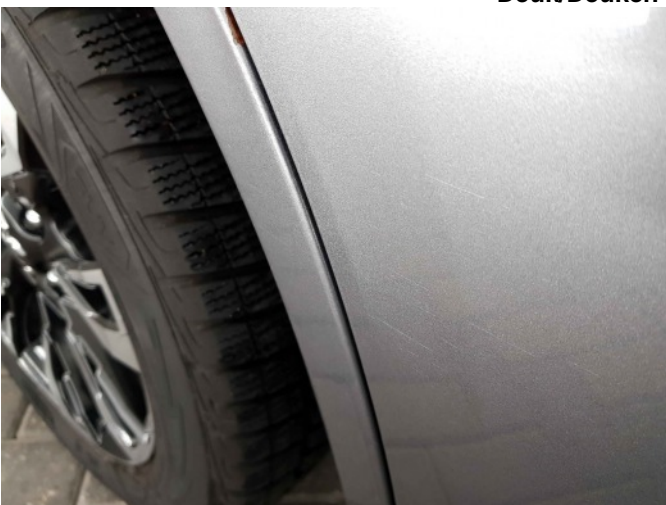
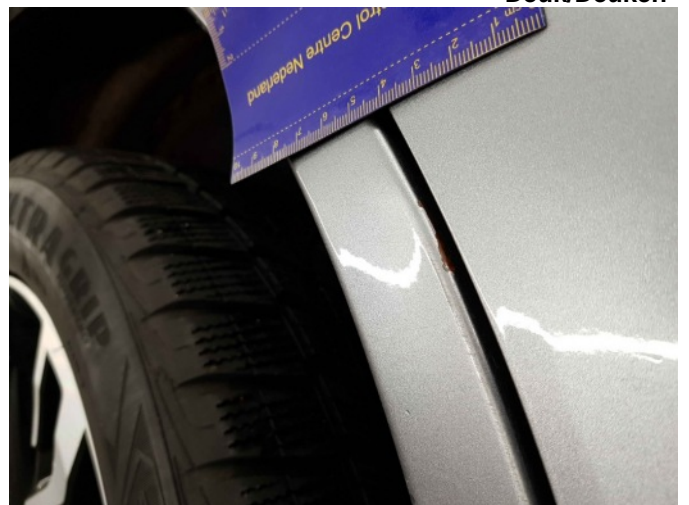
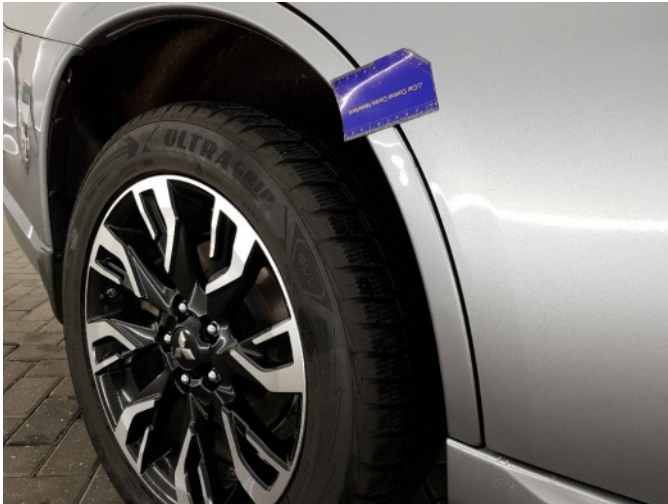
4. Zijwand - achter - rechts

Deuk/Deuken

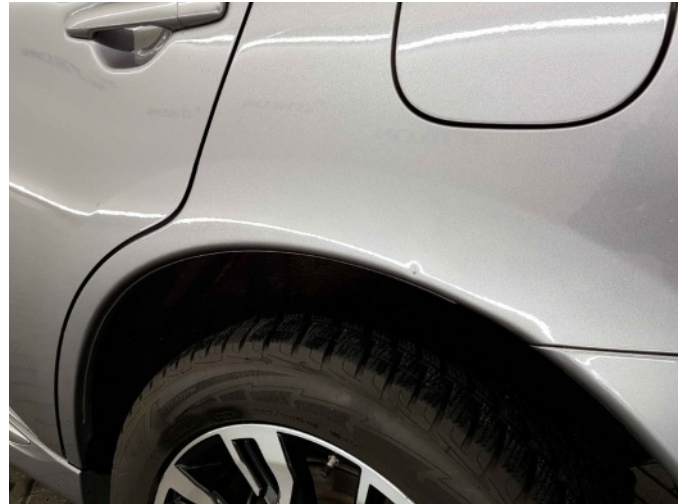
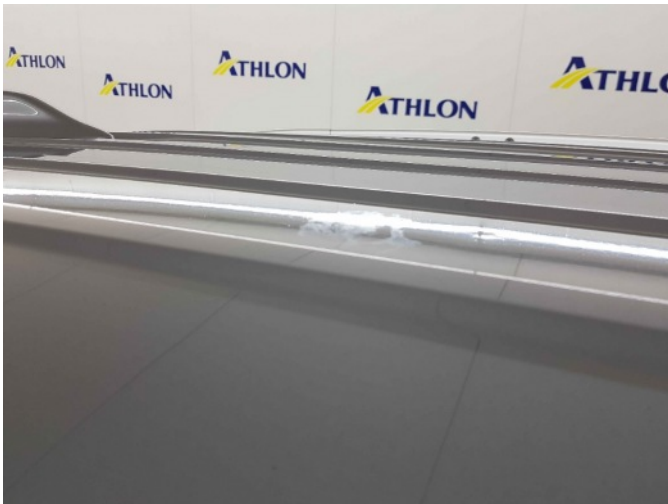
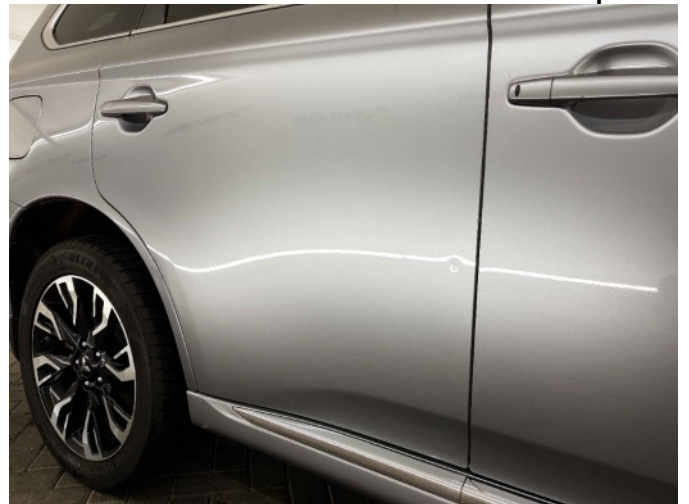
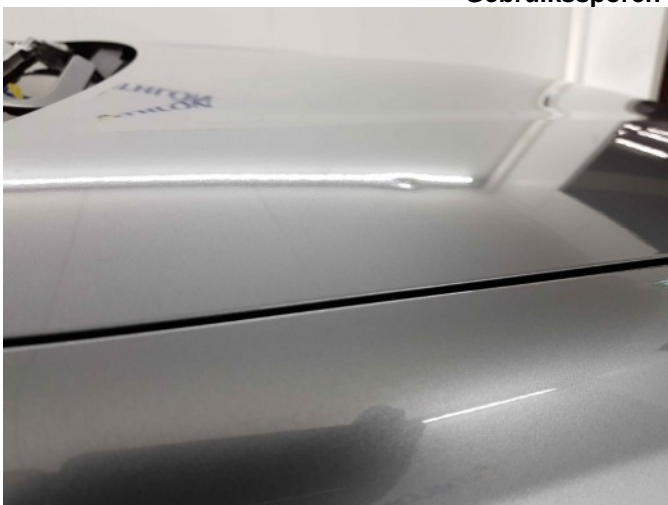
5. diverse

Gebruikssporen
