Rapport nummer: 0000000755889-NL170
 Inspectie plaats: ALMERE
 Bezichtigingdatum: 08.01.2021
 Vlag : JV-414-X

BMW 1 Serie; Hatchback; Diesel; Automatic;

VIN:	WBA1V71080V624674	Kilometerstand afgelezen:	131176 km
Eerste registratie / Bouwjaar:	01.07.2016 / 0	Bezichtigingdatum / -plaats:	08.01.2021 ALMERE
Voertuig type:		Voertuig type:	
HSN/TSN:	null//null	Auto rookvrij:	ja
Conditie exterieur:	3 - Toestand bevredigend	Conditie interieur:	2 - Toestand goed

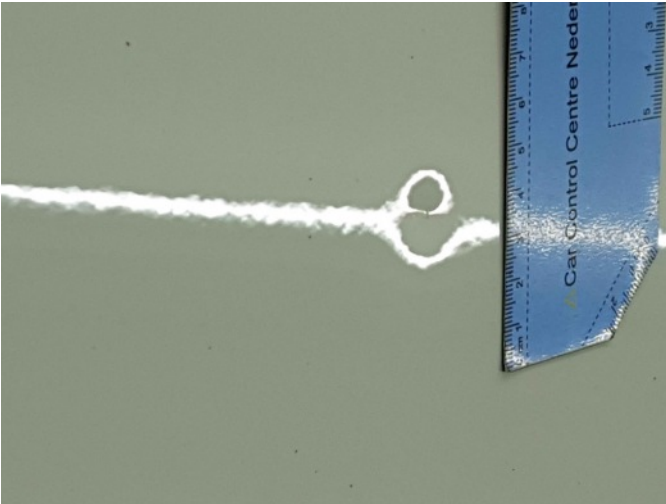
1. Portier voor - rechts

Gebruikssporen

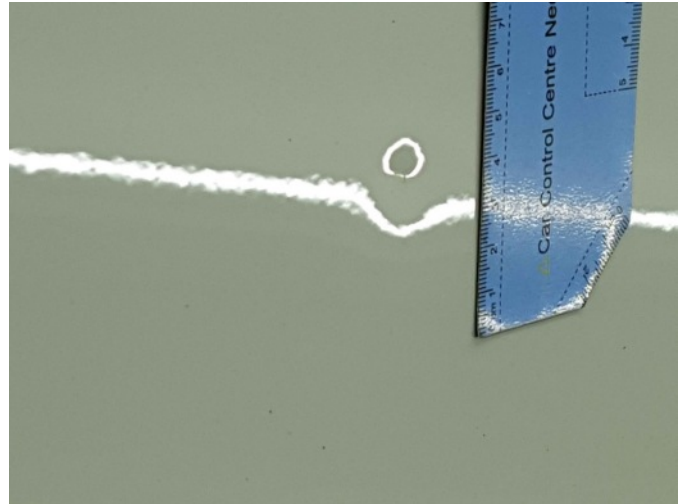
1. Portier voor - rechts

Gebruikssporen

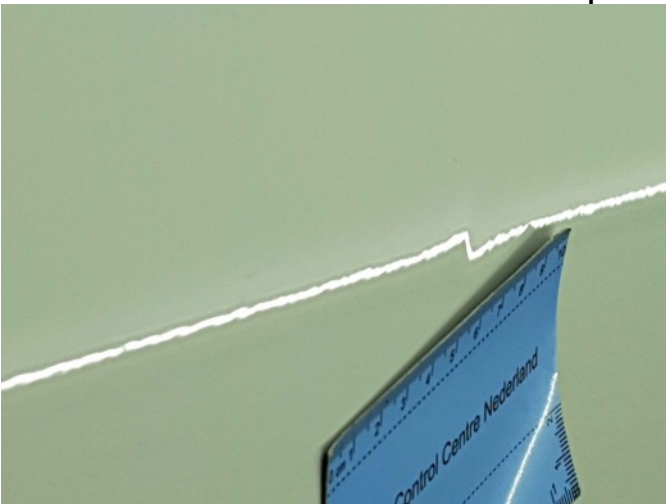
1. Portier voor - rechts

Gebruikssporen

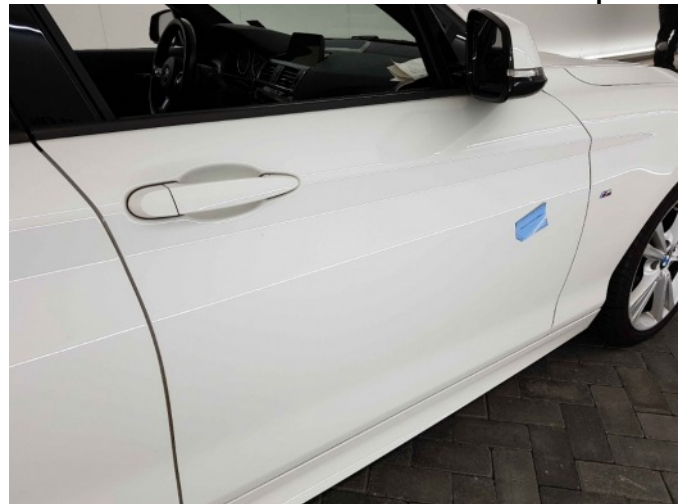
1. Portier voor - rechts

Gebruikssporen

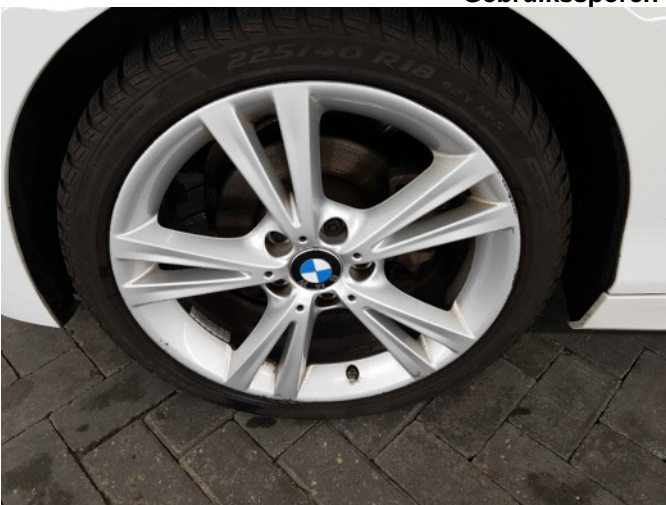
2. diverse

Gebruikssporen

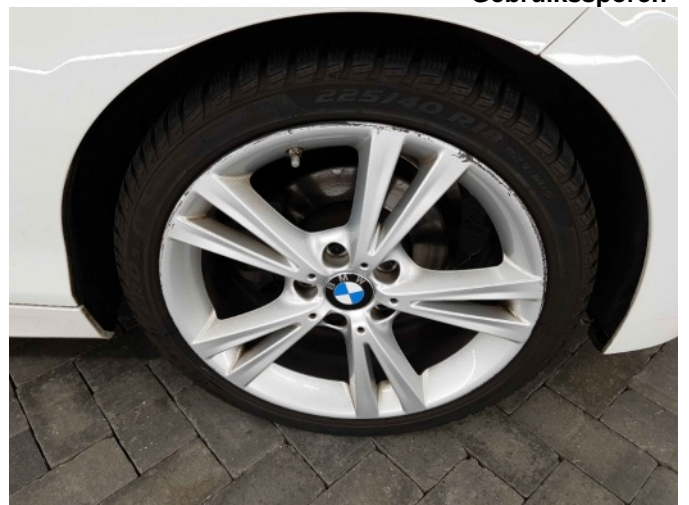
2. diverse

Gebruikssporen

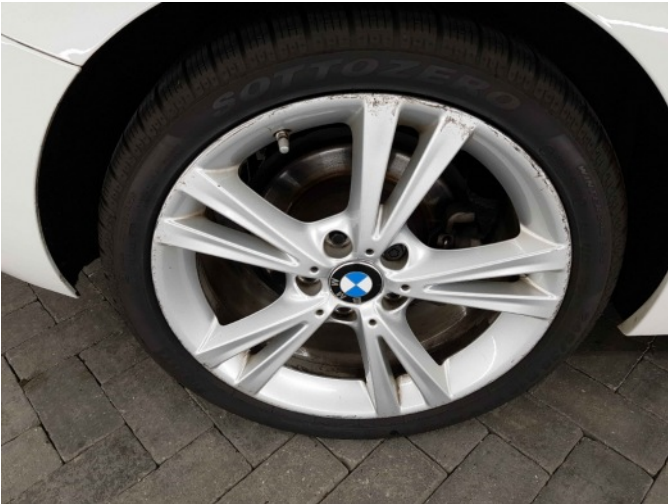
2. diverse

Gebruikssporen

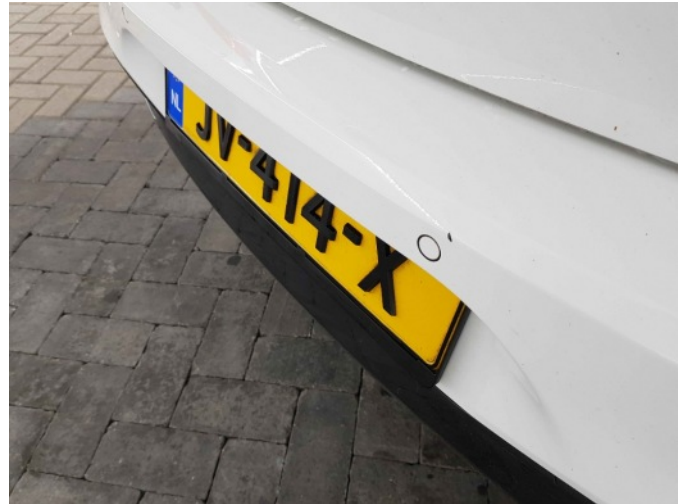
2. diverse

Gebruikssporen

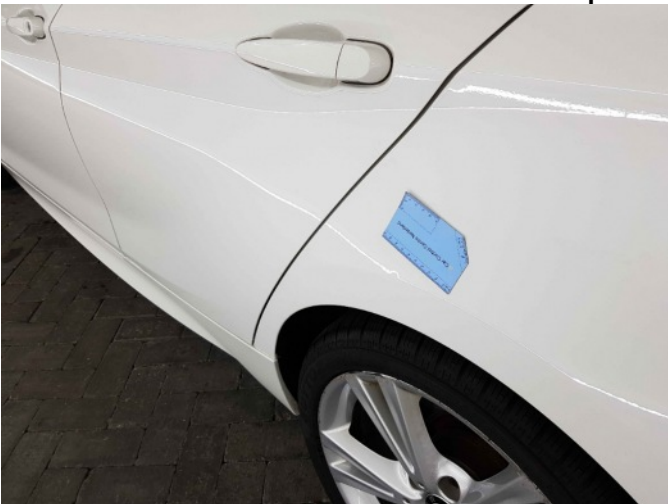
2. diverse

Gebruikssporen

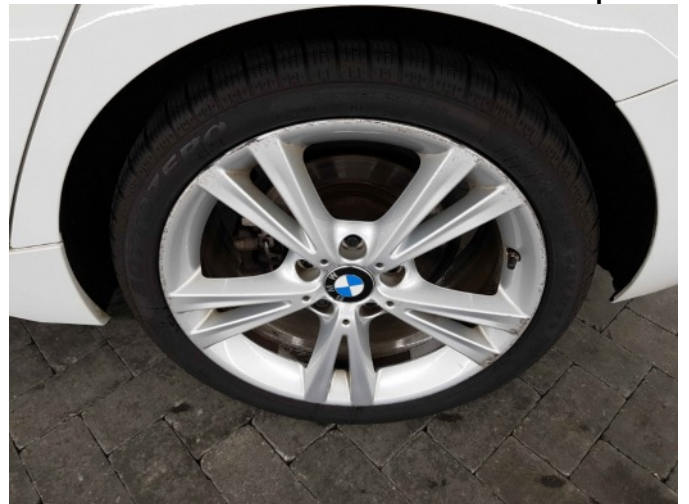
2. diverse

Gebruikssporen
