Rapport nummer: 0000000753083-NL170
Inspectie plaats: ALMERE
Bezichtigingdatum: 28.12.2020
Vlag : KP-604-H

Opel Astra; Hatchback; Petrol; Manual; Grey

VIN:	W0LBD6EA9GG136760	Kilometerstand afgelezen:	54778 km
Eerste registratie / Bouwjaar:	28.10.2016 / 0	Bezichtigingdatum / -plaats:	28.12.2020 ALMERE
Voertuig type:		Voertuig type:	
HSN/TSN:	null//null	Auto rookvrij:	ja
Conditie exterieur:	3 - Toestand bevredigend	Conditie interieur:	3 - Toestand bevredigend

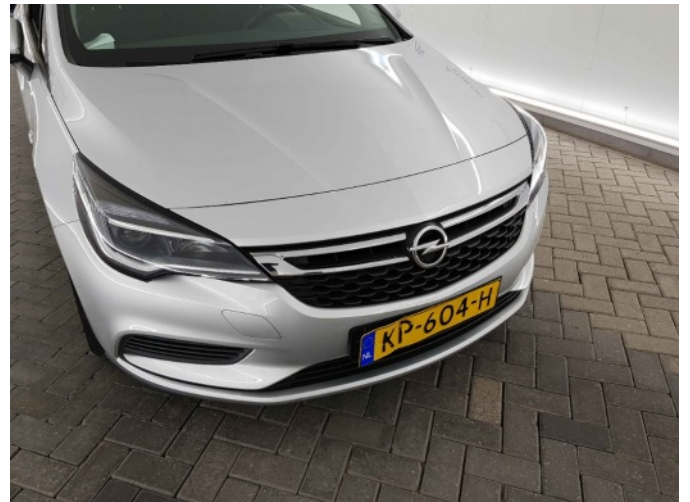
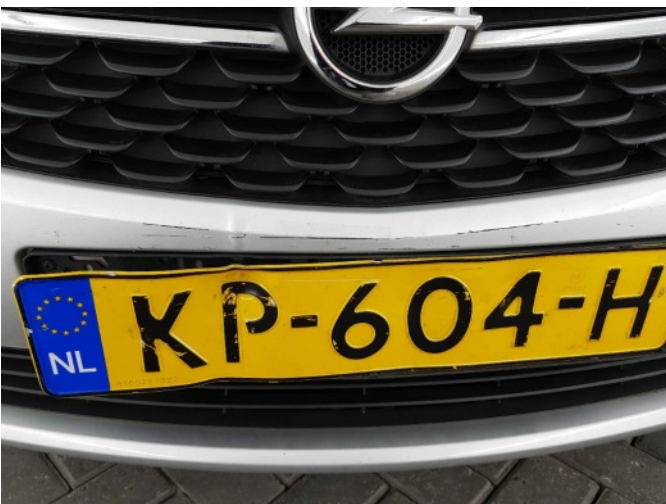
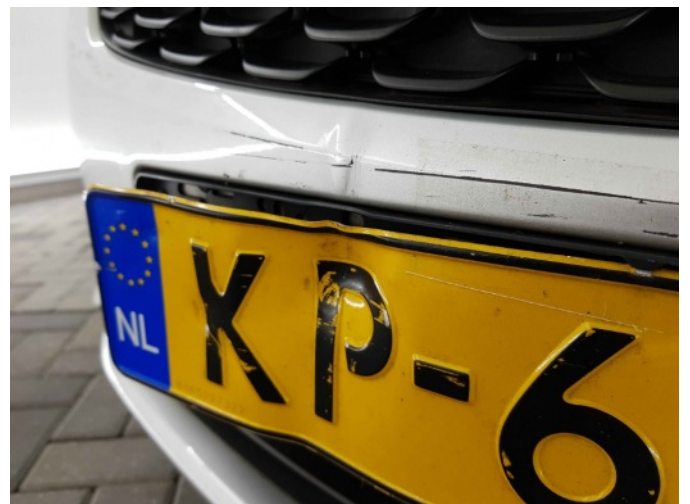
1. Voorbumper

Deuk/Deuken

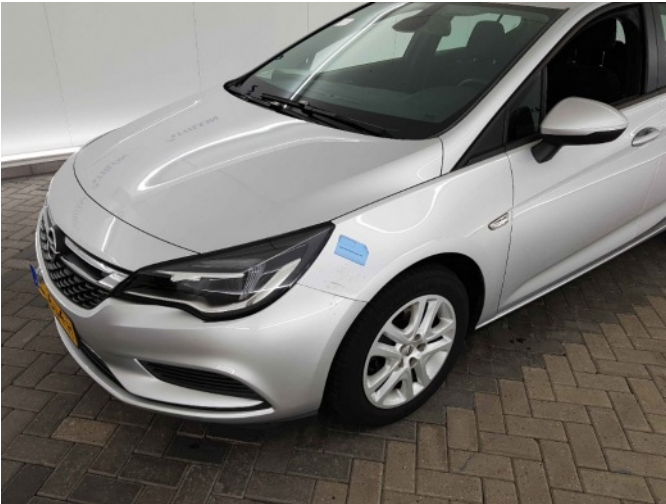
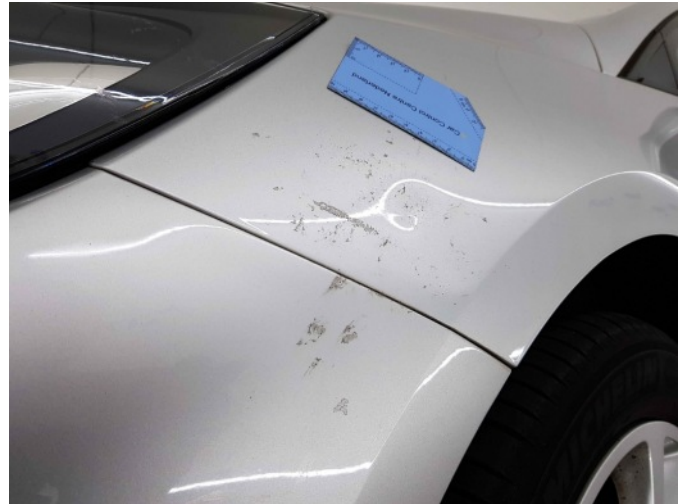
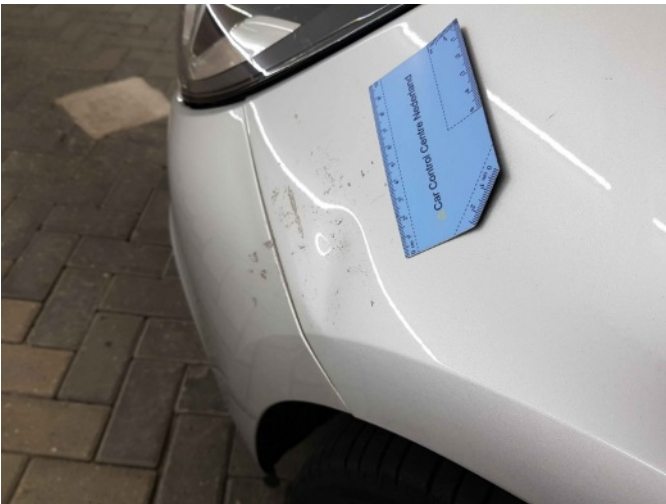
2. Spatbord voor- links

Deuk/Deuken

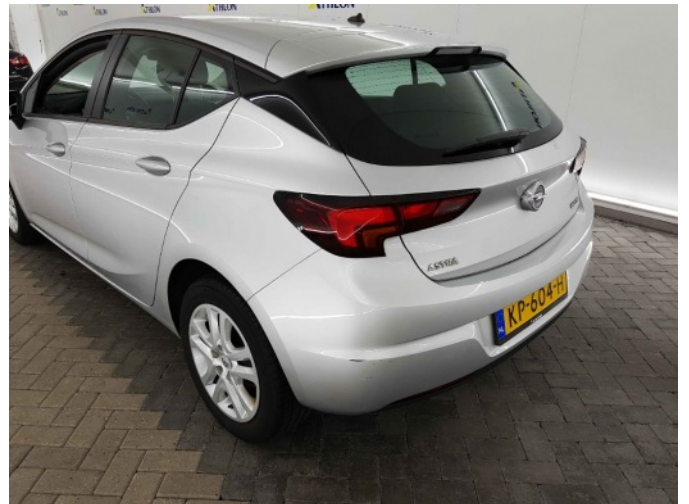
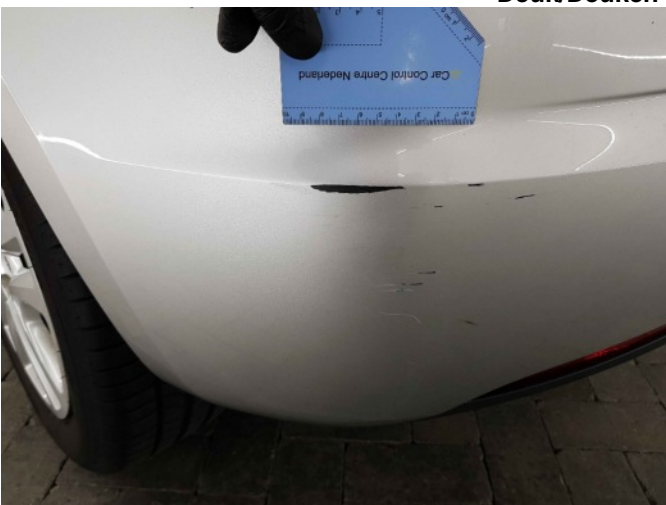
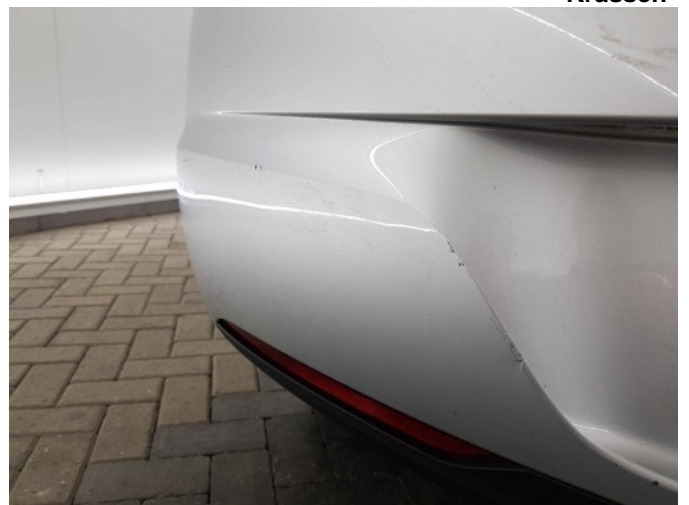
3. Achterbumper

Krassen

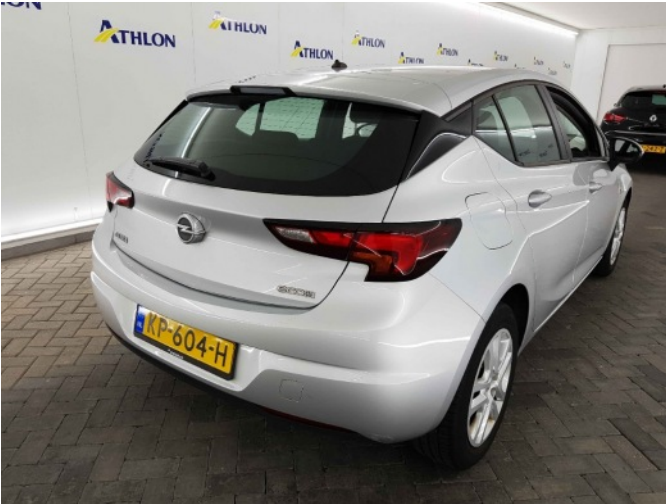
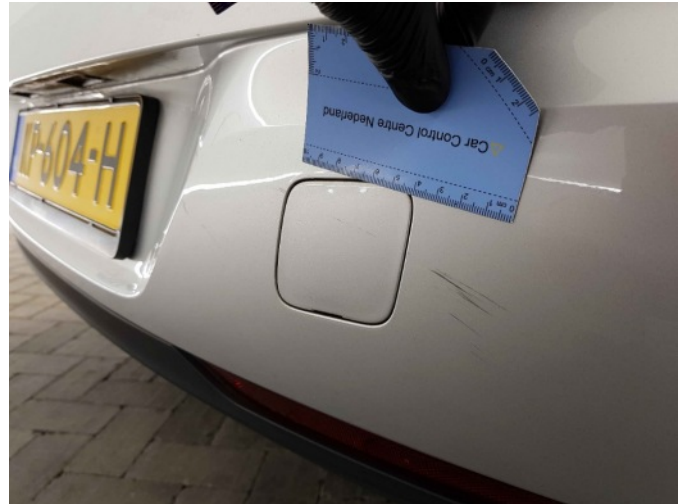
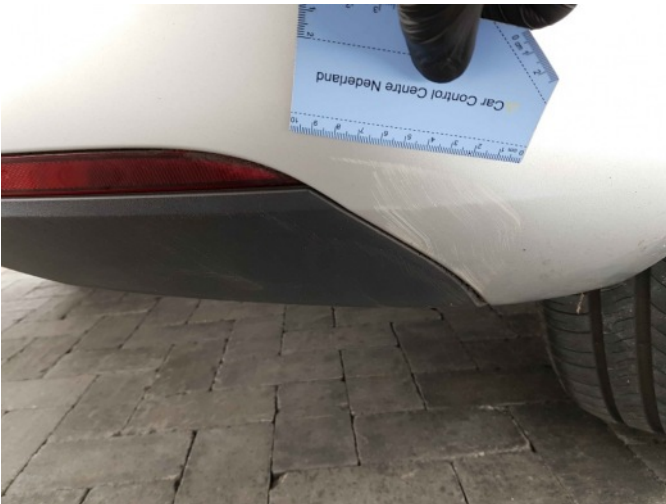
4. Achterbumper

Krassen

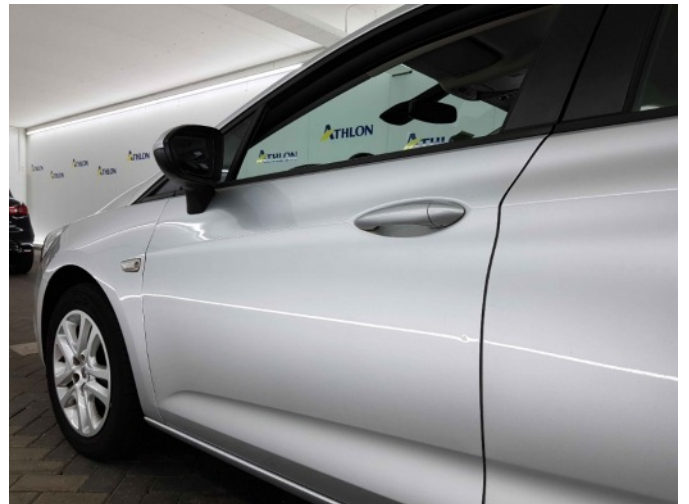
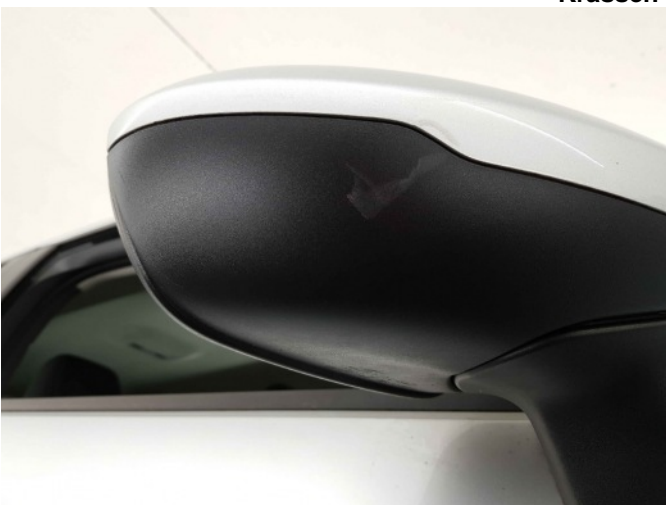
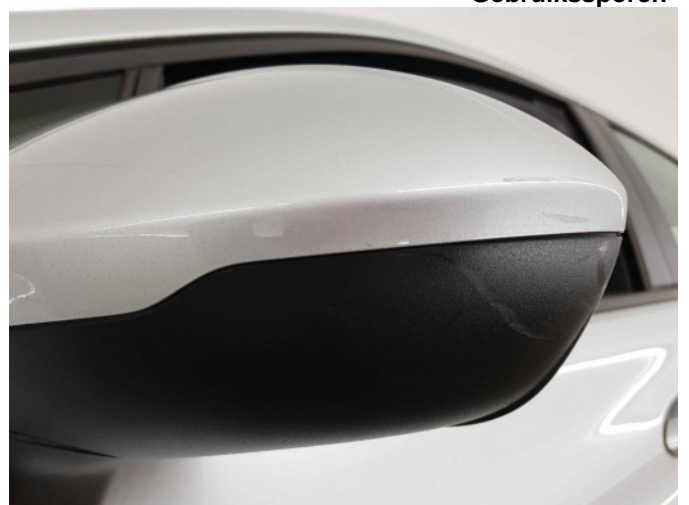
5. Diverse

Gebruikssporen
