**Rapport nummer:** 0000000755822-NL170  
**Inspectie plaats:** ALMERE  
**Bezichtigingdatum:** 08.01.2021  
**Vlag :** HS-470-J

#### Volvo V60;Hatchback;Diesel;Automatic;Black

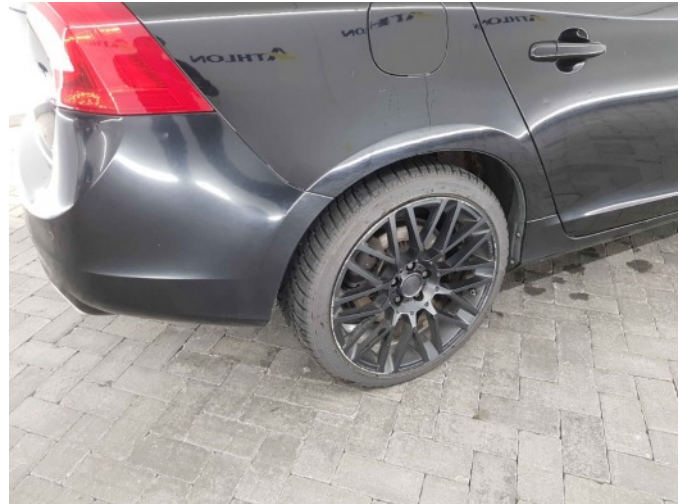
1. Velg achter- rechts

**Beschadigd**

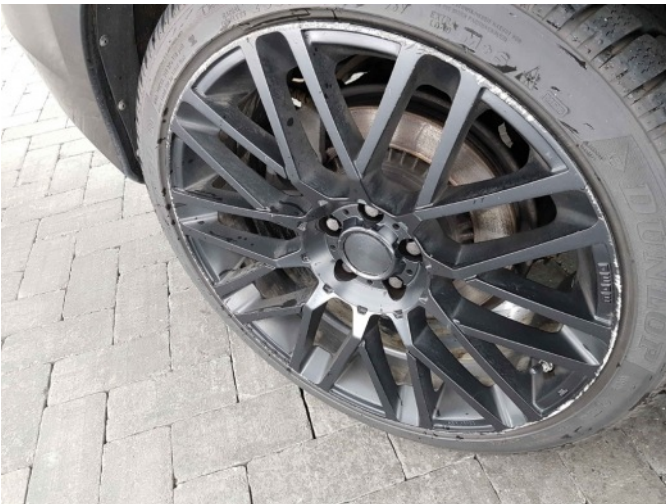
1. Velg achter- rechts

**Beschadigd**

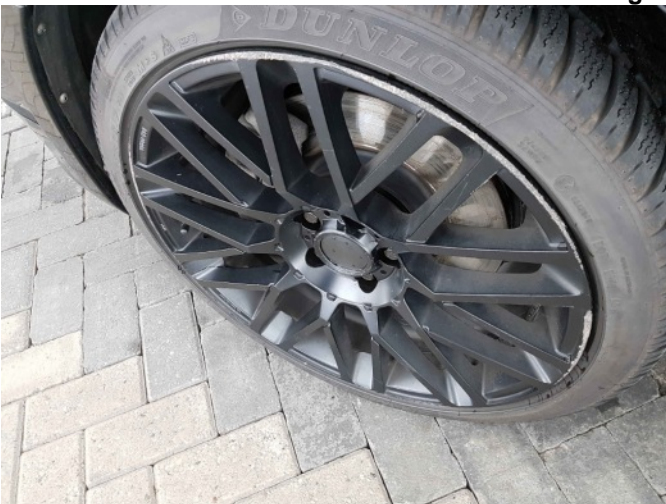
1. Velg achter- rechts

**Beschadigd**

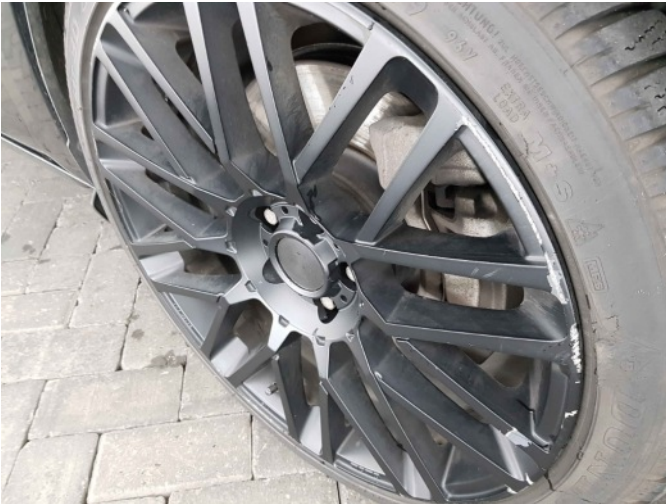
1. Velg achter- rechts

**Beschadigd**

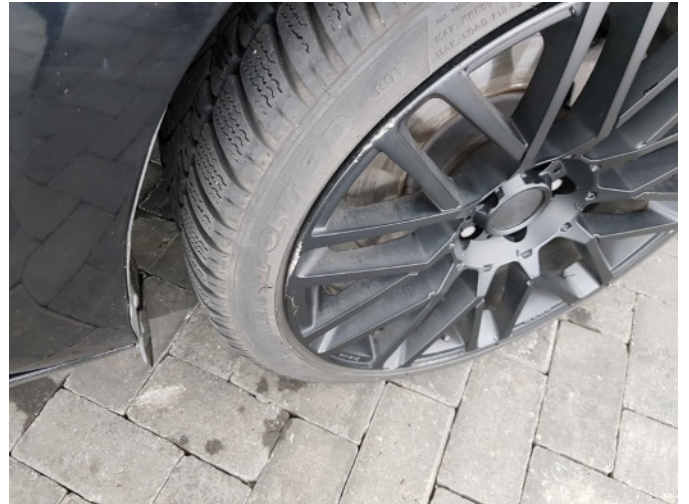
1. Velg achter- rechts

**Beschadigd**

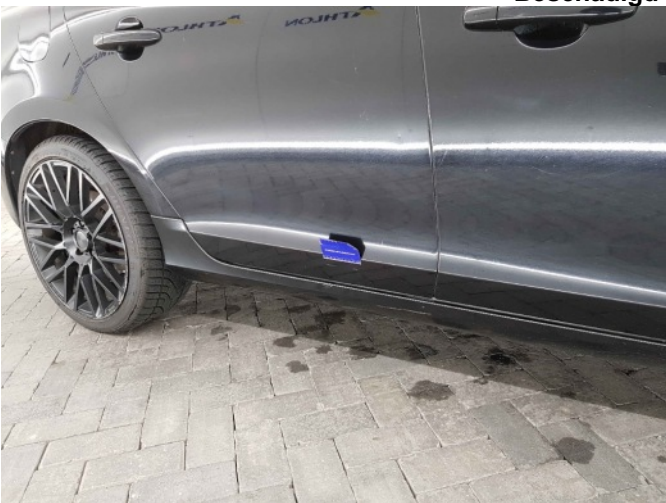
2. Dorpel - rechts

**Krassen**

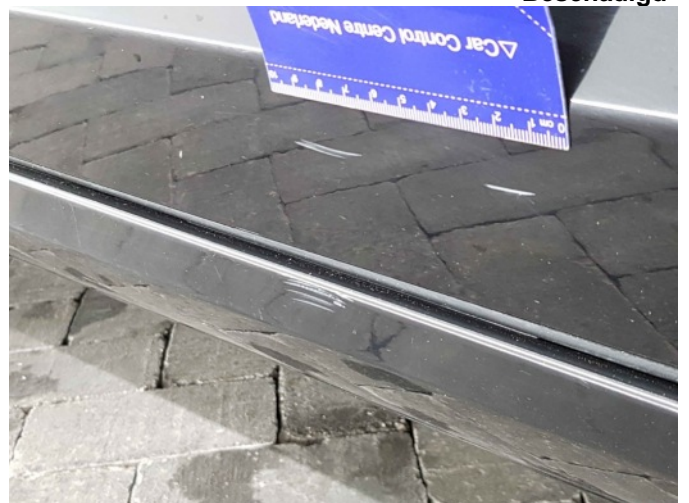
2. Dorpel - rechts

**Krassen**

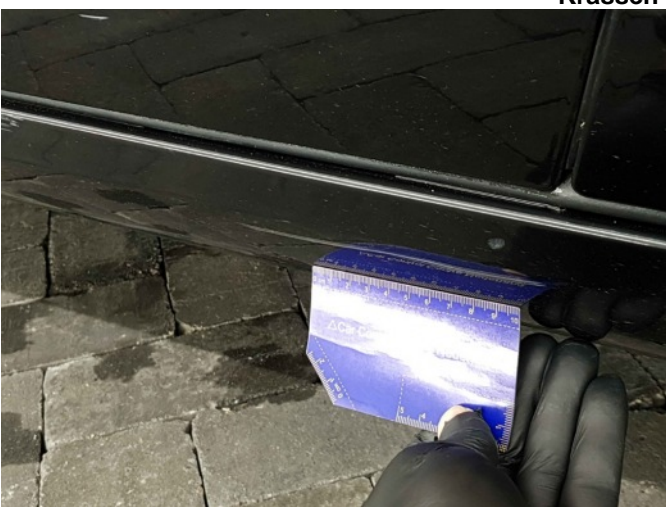
2. Dorpel - rechts

**Krassen**

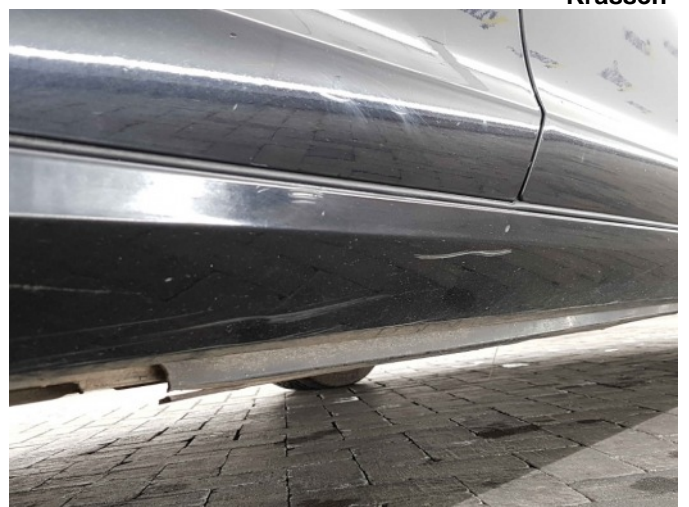
2. Dorpel - rechts

**Krassen**

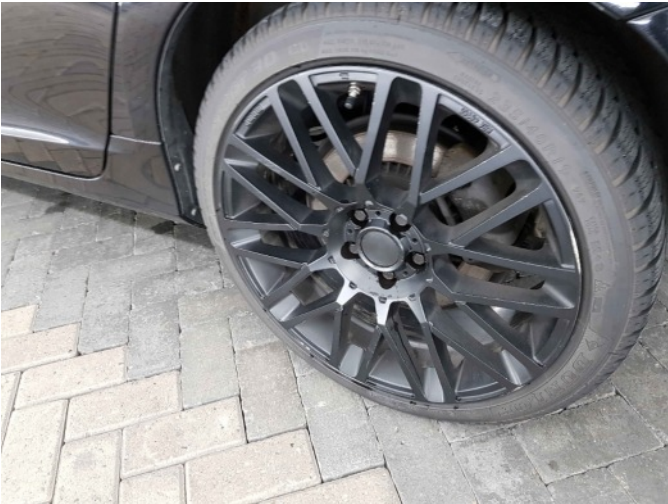
3. diversen

**Gebruikssporen**

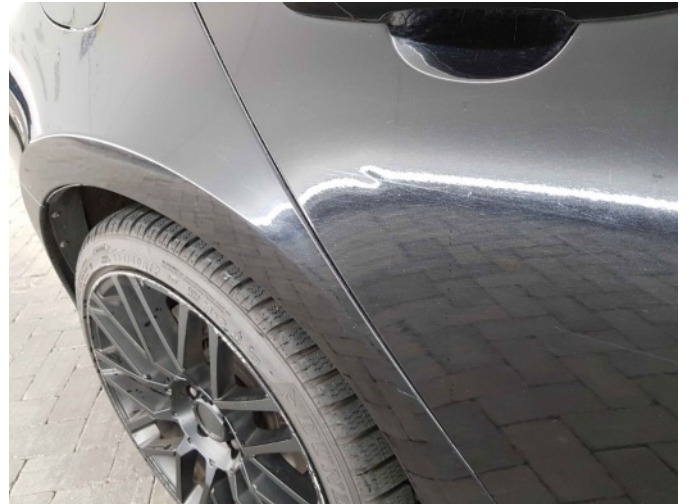
3. diversen

**Gebruikssporen**

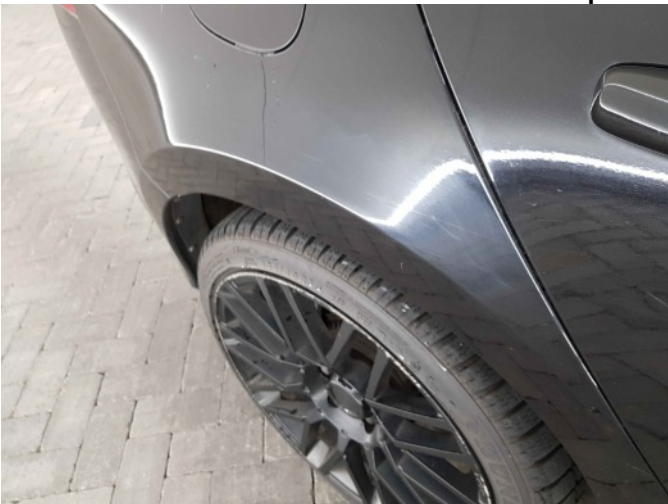
3. diversen

**Gebruikssporen**

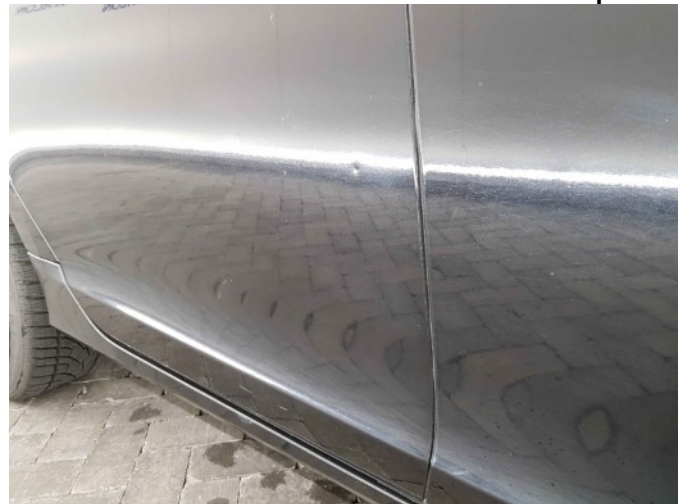
3. diversen

**Gebruikssporen**

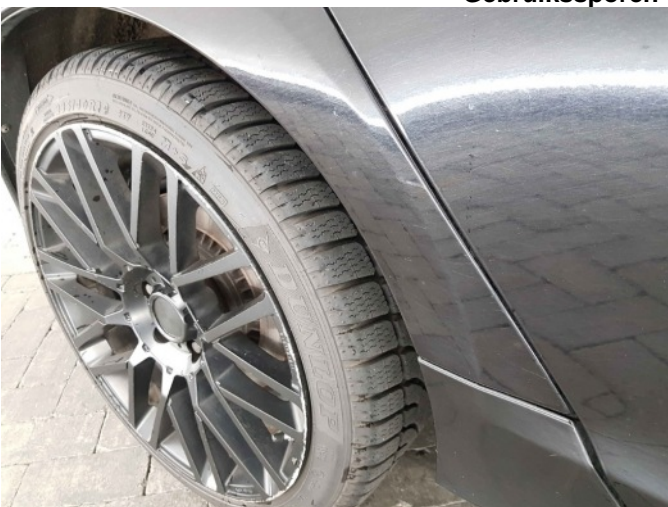
3. diversen

**Gebruikssporen**

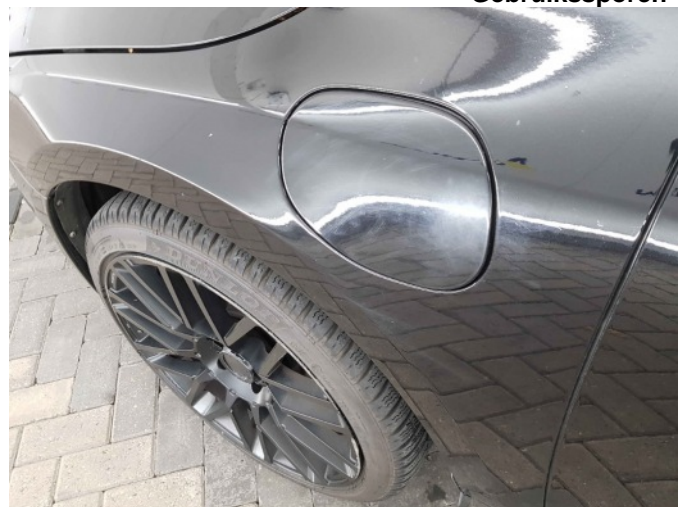
3. diversen

**Gebruikssporen**

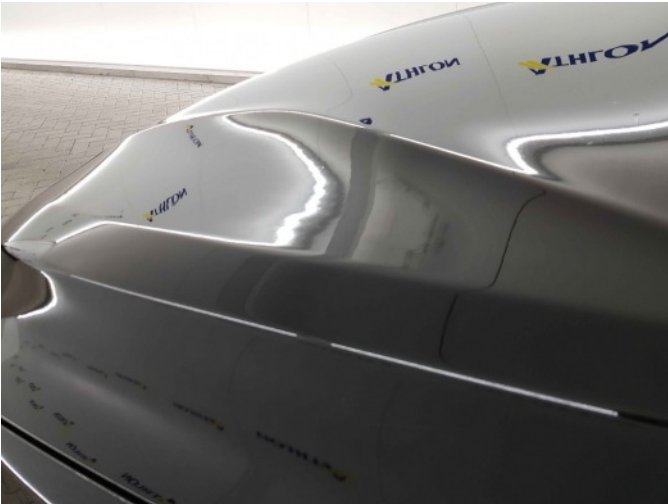
3. diversen

**Gebruikssporen**

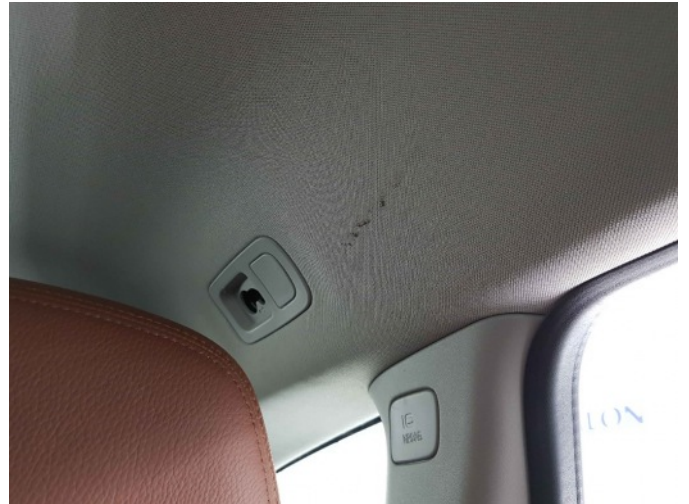
3. diversen

**Gebruikssporen**

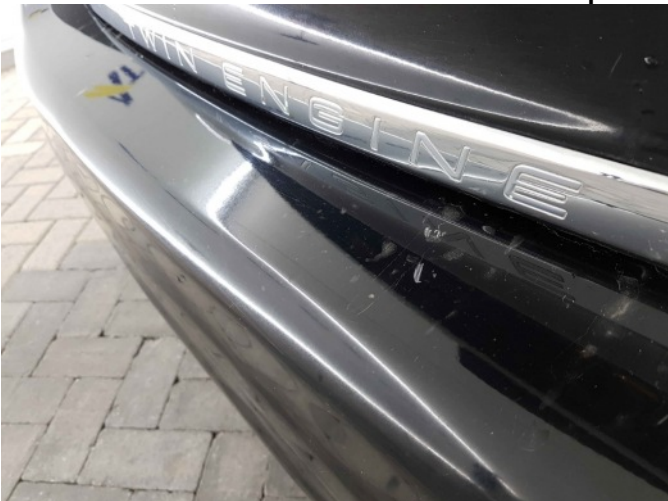
3. diversen

**Gebruikssporen**

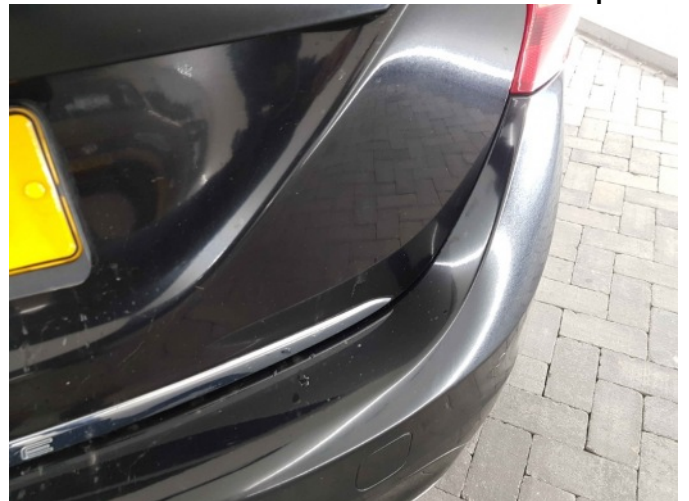
3. diversen

**Gebruikssporen**

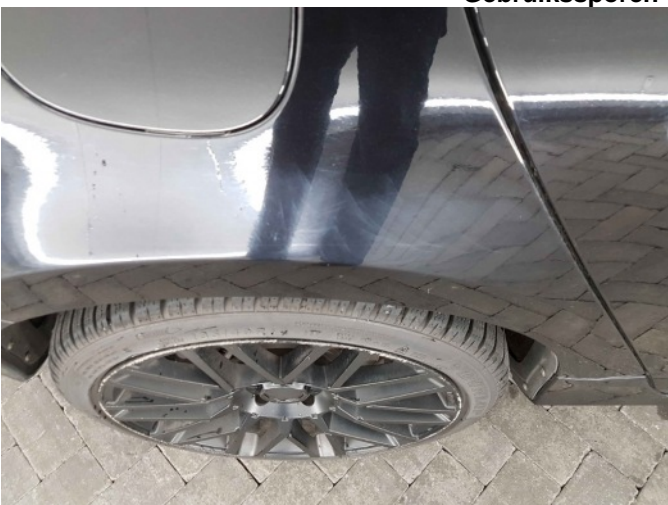
3. diversen

**Gebruikssporen**
