**Rapport nummer:** 0000000751914-NL170  
**Inspectie plaats:** ALMERE  
**Bezichtigingdatum:** 31.12.2020  
**Vlag :** NR-827-P

#### Renault Talisman Estate;Hatchback;Diesel;Automatic;Blue

#### Raming van de schade

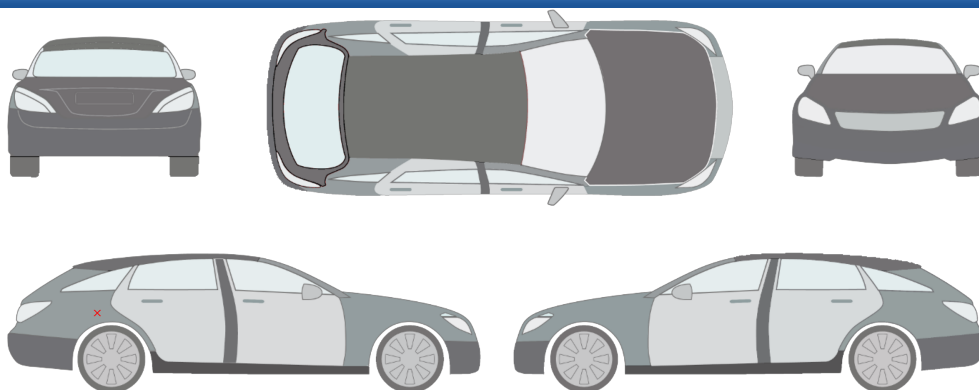
- 1.) Zijwand - achter - rechts | Krassen
- 2.) Diverse | Gebruikssporen

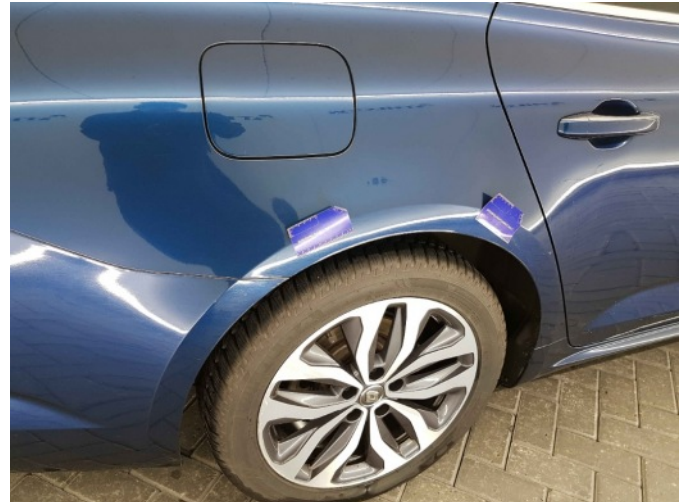
1. Zijwand - achter - rechts

**Krassen**

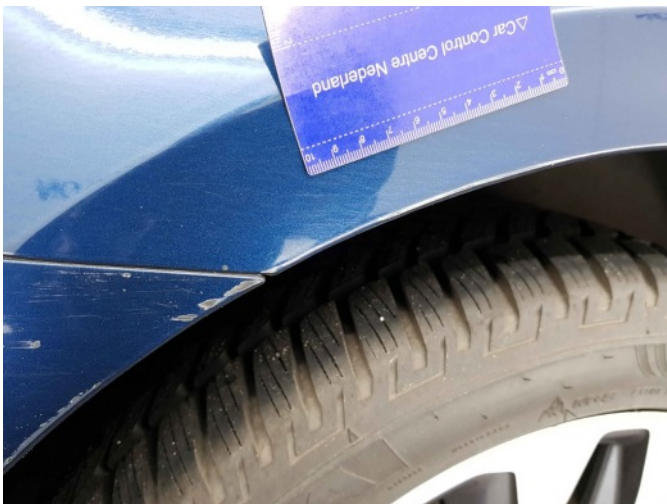
1. Zijwand - achter - rechts

**Krassen**

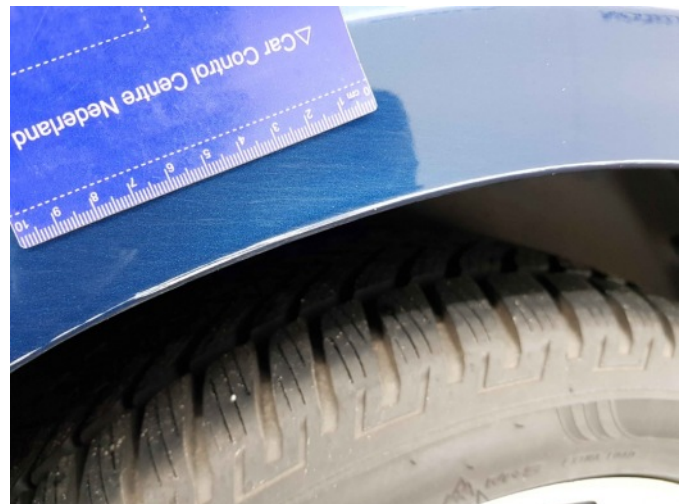
1. Zijwand - achter - rechts

**Krassen**

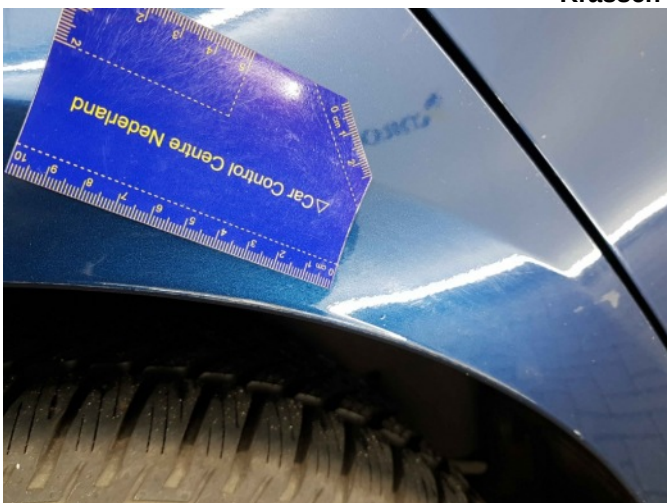
1. Zijwand - achter - rechts

**Krassen**

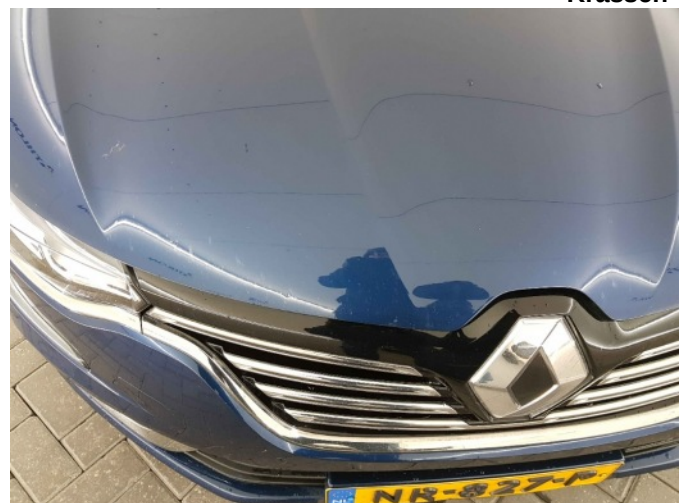
2. Diverse

**Gebruikssporen**

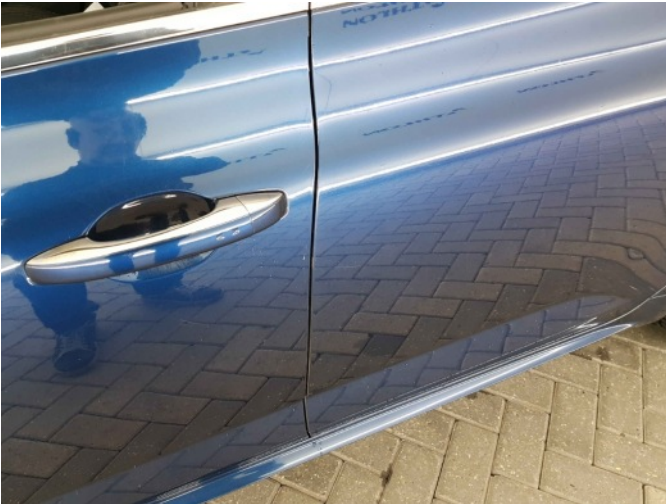
2. Diverse

**Gebruikssporen**

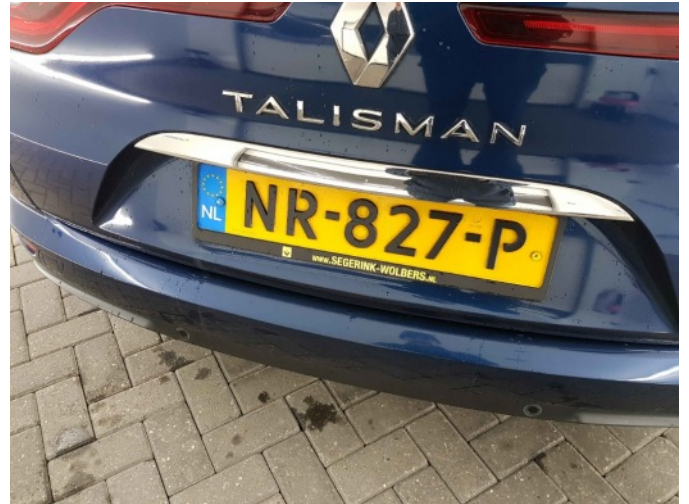
2. Diverse

**Gebruikssporen**

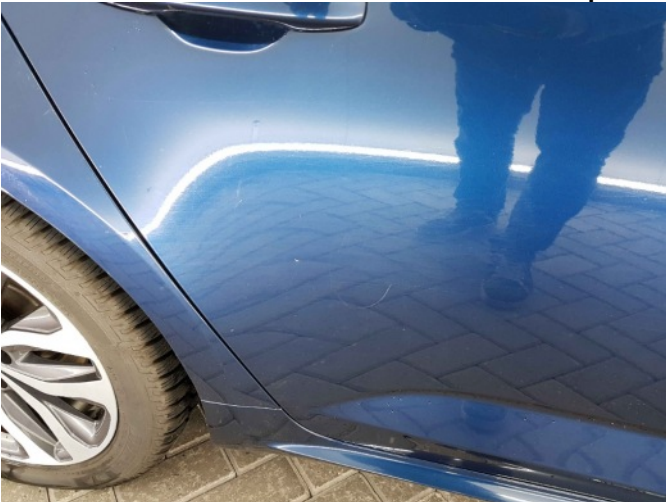
2. Diverse

**Gebruikssporen**
