**Rapport nummer:** 0000000755863-NL170  
**Inspectie plaats:** ALMERE  
**Bezichtigingdatum:** 08.01.2021  
**Vlag :** HT-507-X

#### Volkswagen Golf;Hatchback;Petrol;Automatic;Grey

VIN:	<b>WVWZZZAUZGW809912</b>	Kilometerstand afgelezen:	<b>95483 km</b>
Eerste registratie / Bouwjaar:	<b>30.12.2015 / 0</b>	Bezichtigingdatum / -plaats:	<b>08.01.2021 ALMERE</b>
Voertuig type:		Voertuig type:	
HSN/TSN:	<b>null//null</b>	Auto rookvrij:	<b>ja</b>
Conditie exterieur:	<b>3 - Toestand bevredigend</b>	Conditie interieur:	<b>2 - Toestand goed</b>

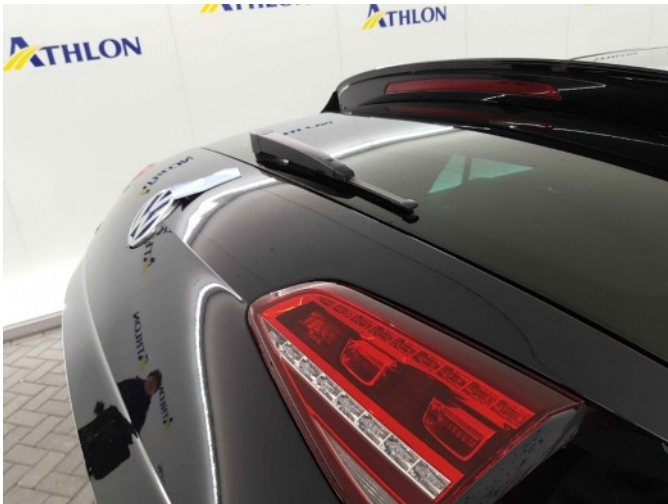
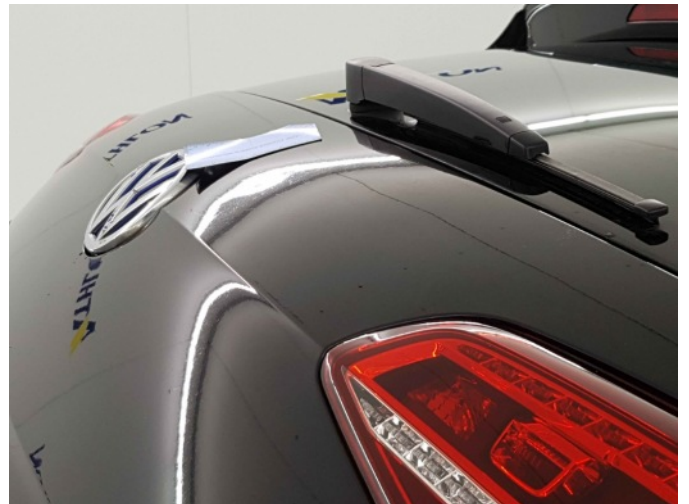
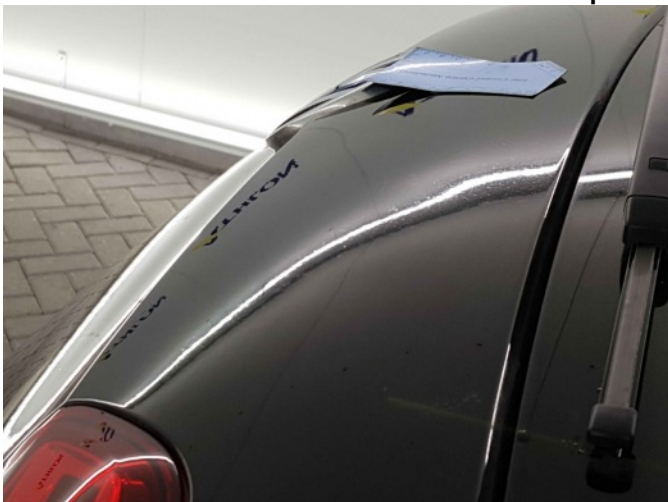
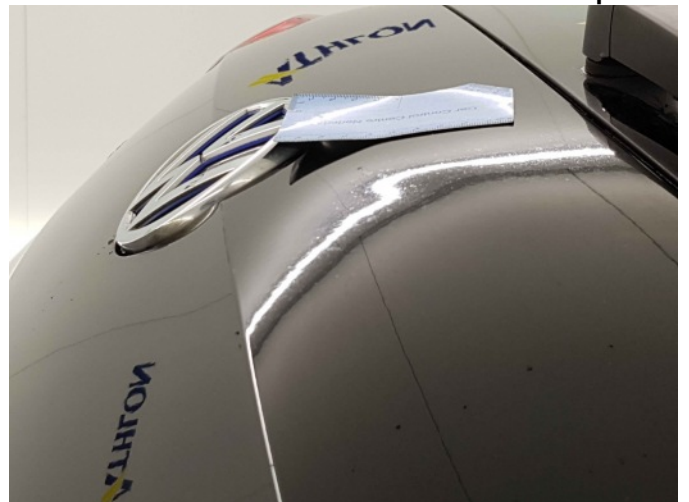
1. Achterklep

Gebruikssporen

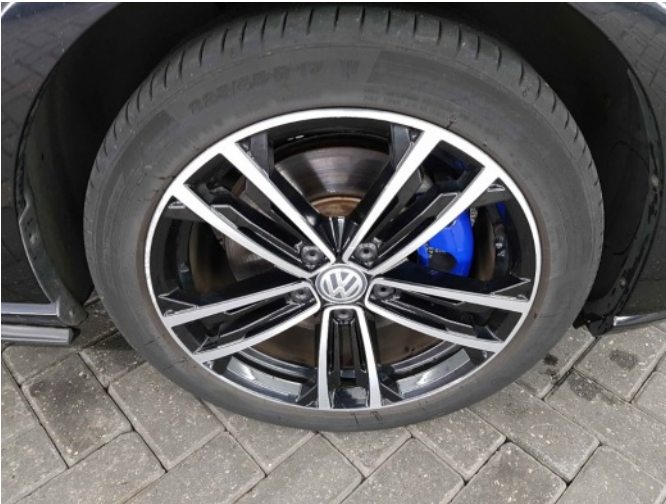
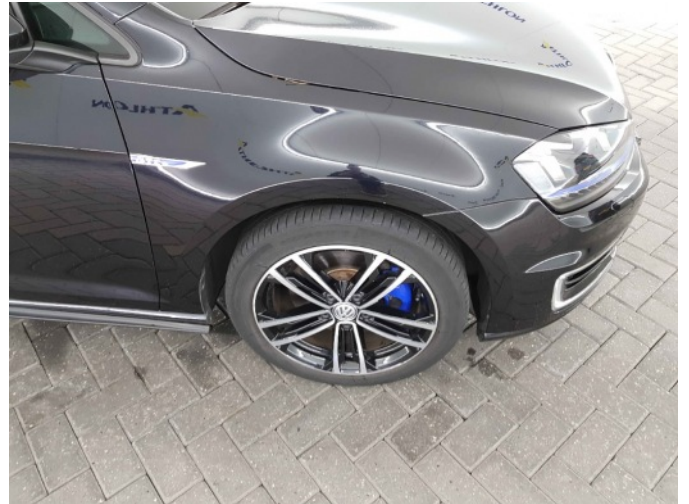
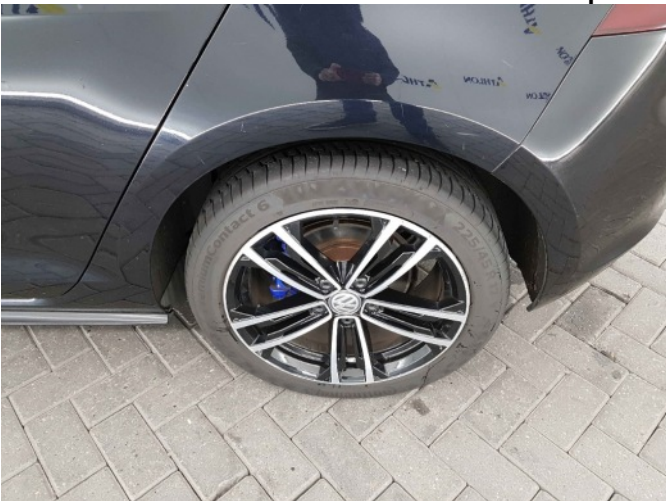
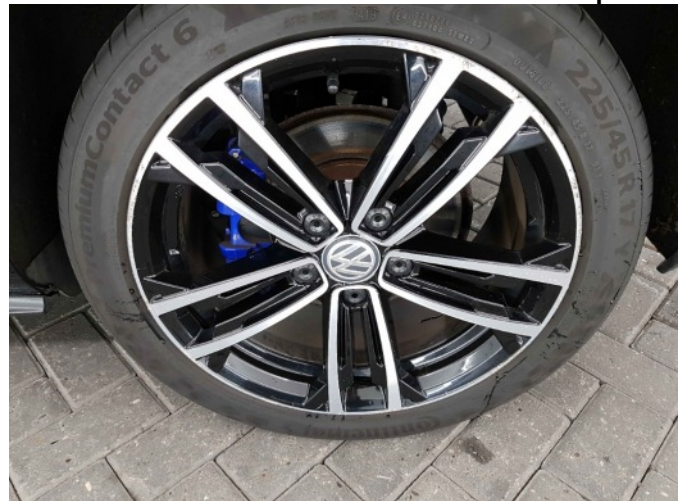
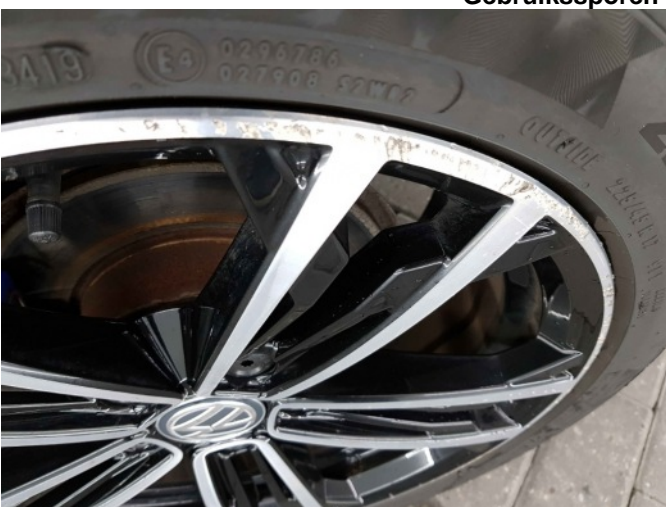
2. Velg voor - rechts

**Gebruikssporen**

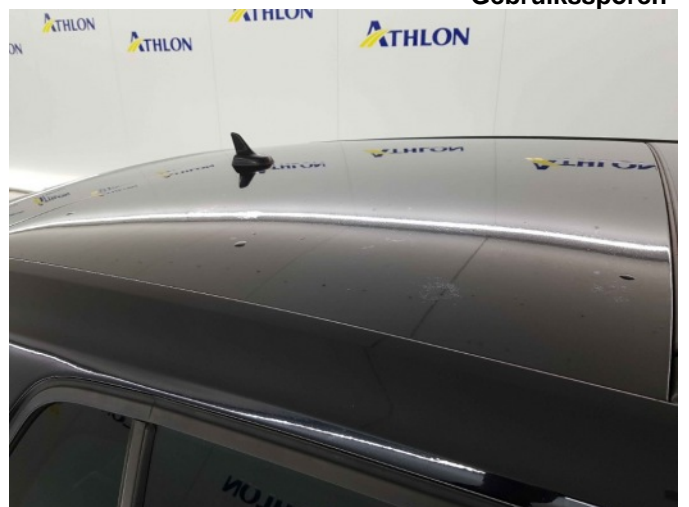
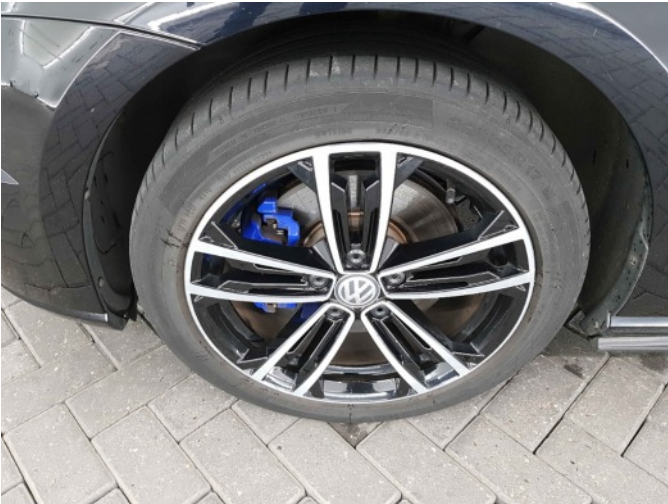
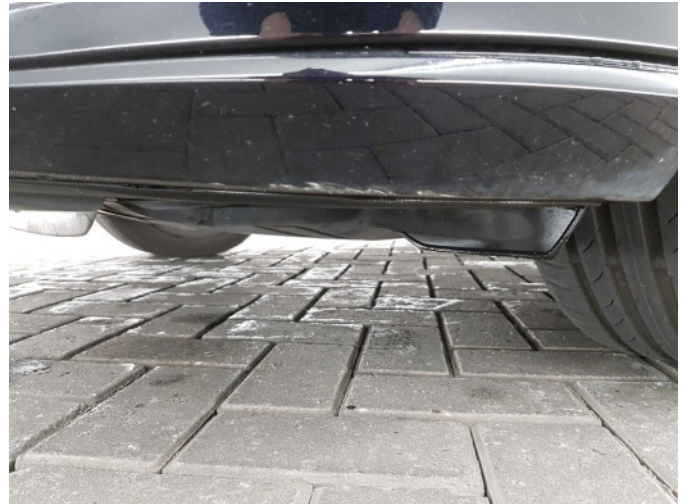
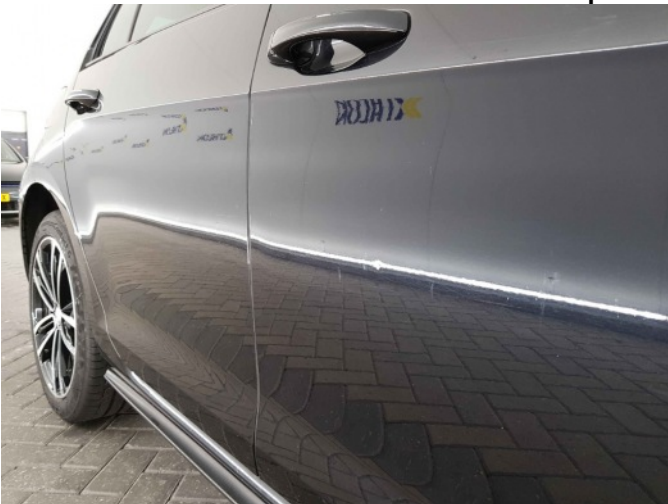
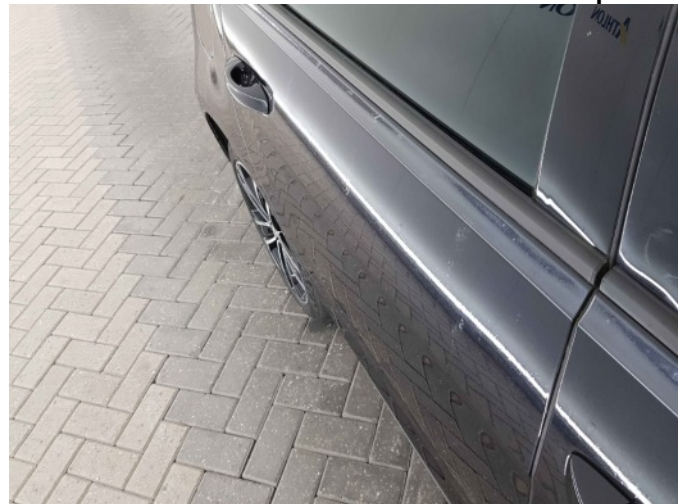
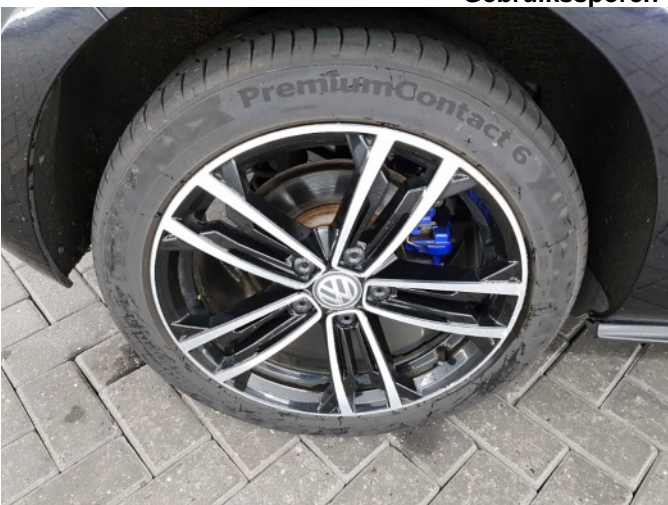
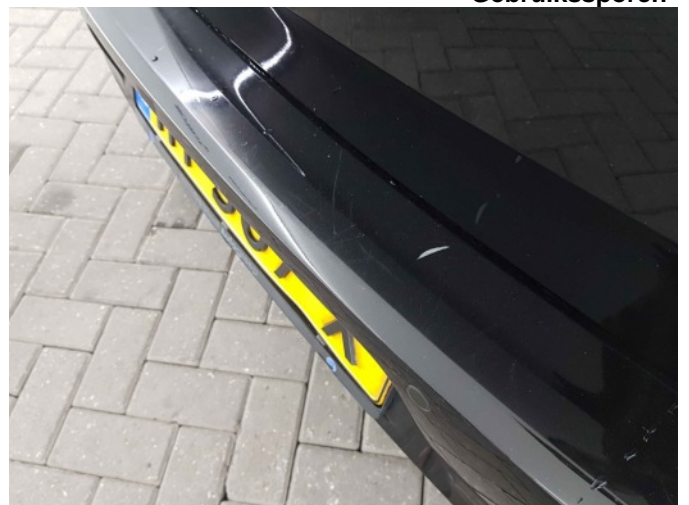
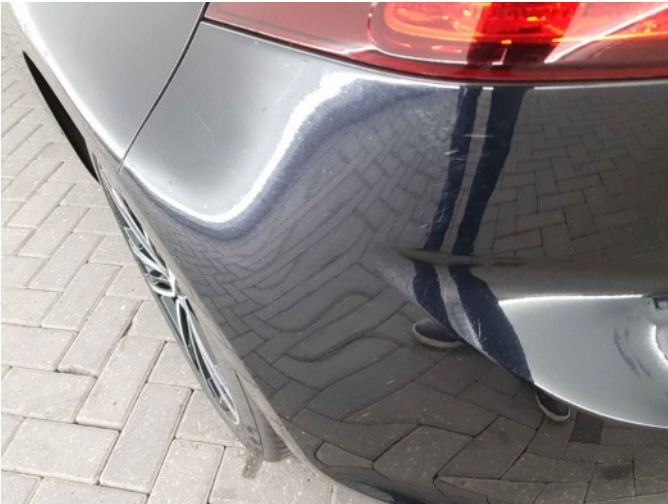
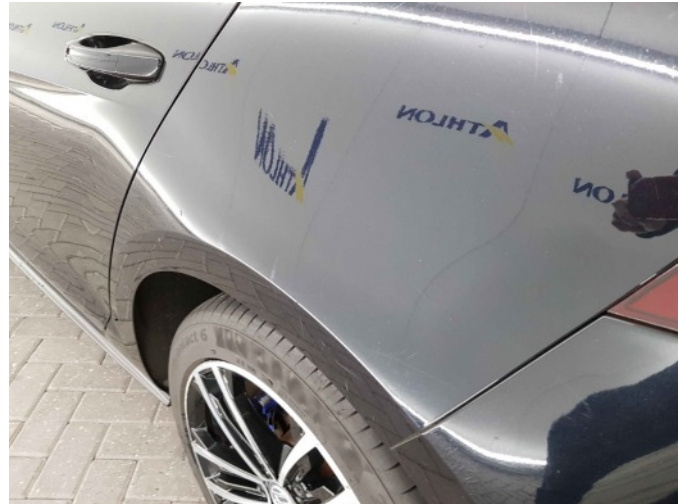
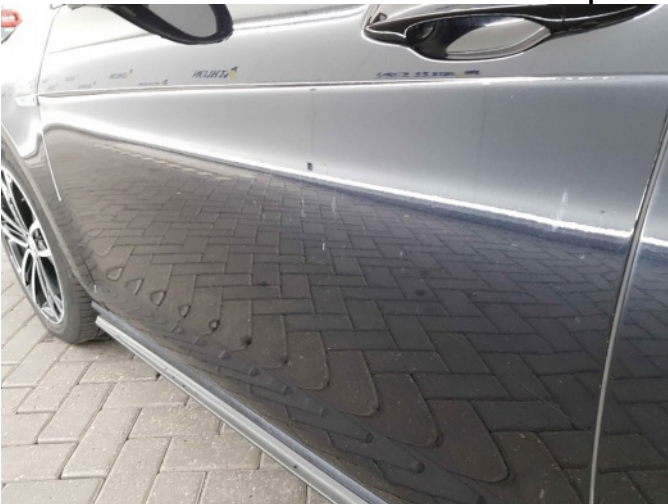
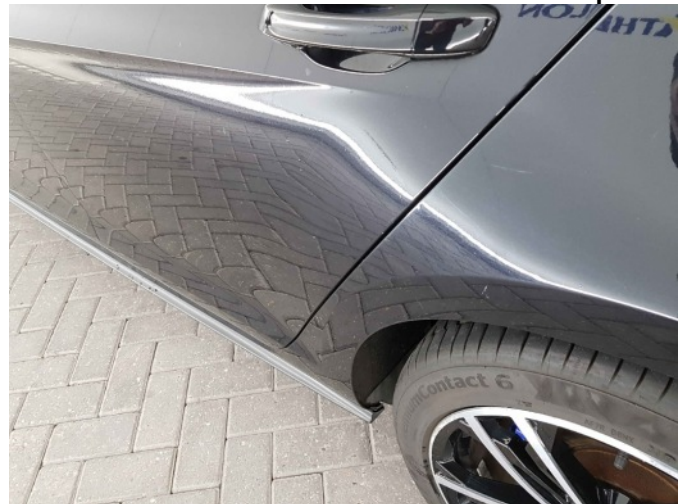
3. diverse

**Gebruikssporen**
