Rapport nummer: 0000000757832-NL170
Inspectie plaats: ALMERE
Bezichtigingdatum: 08.01.2021
Vlag : HS-960-G

Citroen C4 Cactus;Hatchback;Diesel;Manual;Brown

VIN:	VF70BBHYBFE564762	Kilometerstand afgelezen:	145979 km
Eerste registratie / Bouwjaar:	29.12.2015 / 0	Bezichtigingdatum / -plaats:	08.01.2021 ALMERE
Voertuig type:		Voertuig type:	
HSN/TSN:	null//null	Auto rookvrij:	ja
Conditie exterieur:	2 - Toestand goed	Conditie interieur:	2 - Toestand goed

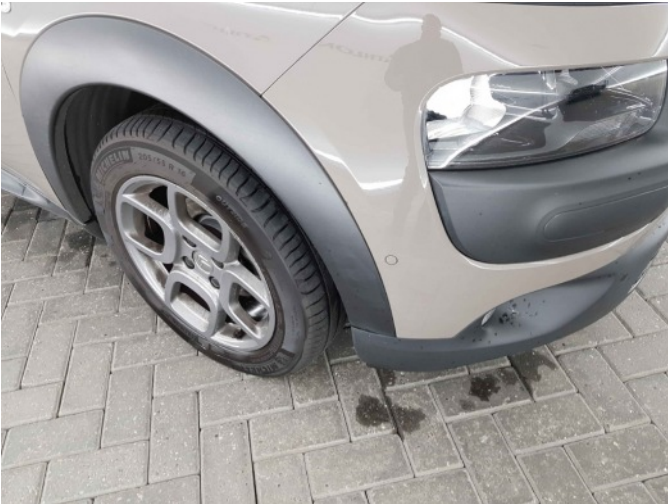
1. Voorbumper

Krassen

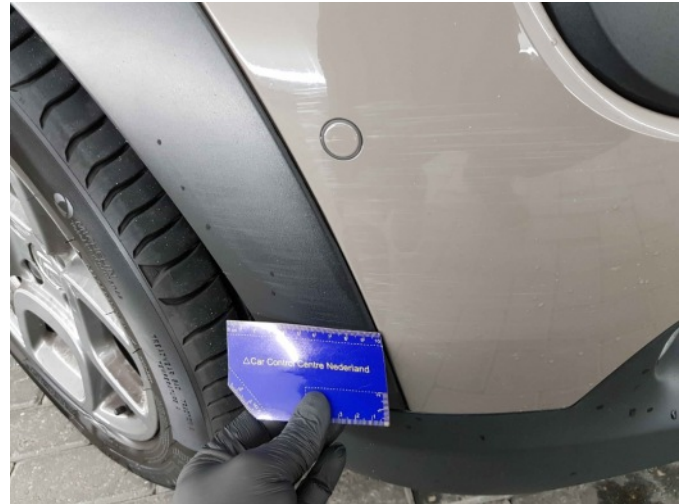
1. Voorbumper

Krassen

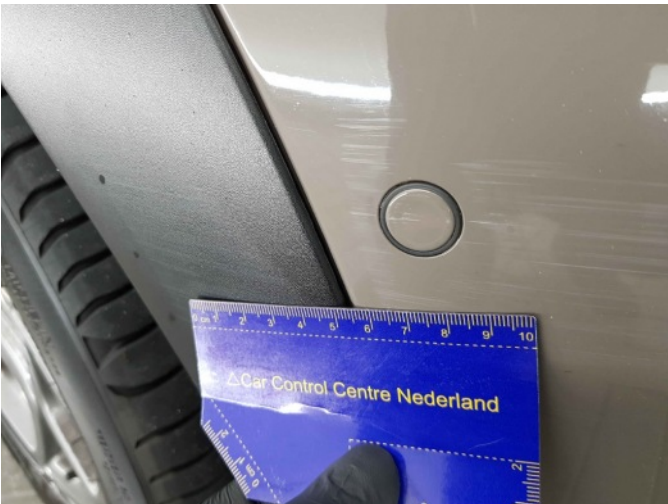
1. Voorbumper

Krassen

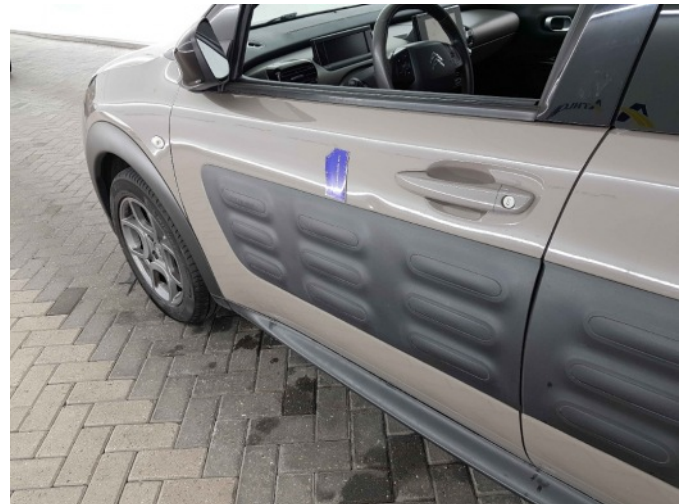
2. Portier voor - links

Deuk/Deuken

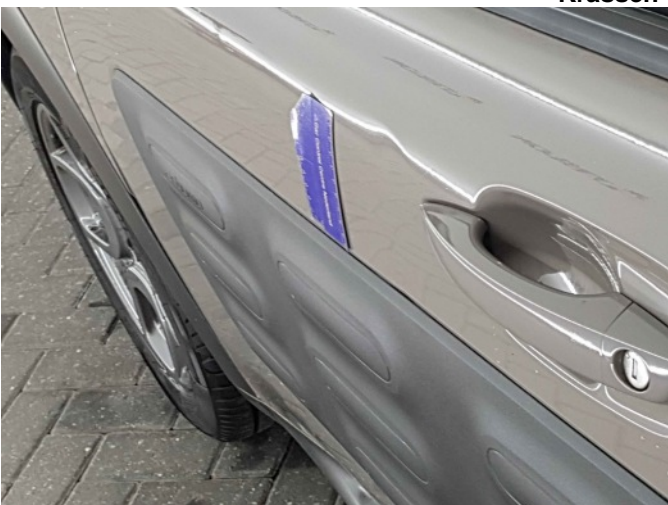
2. Portier voor - links

Deuk/Deuken

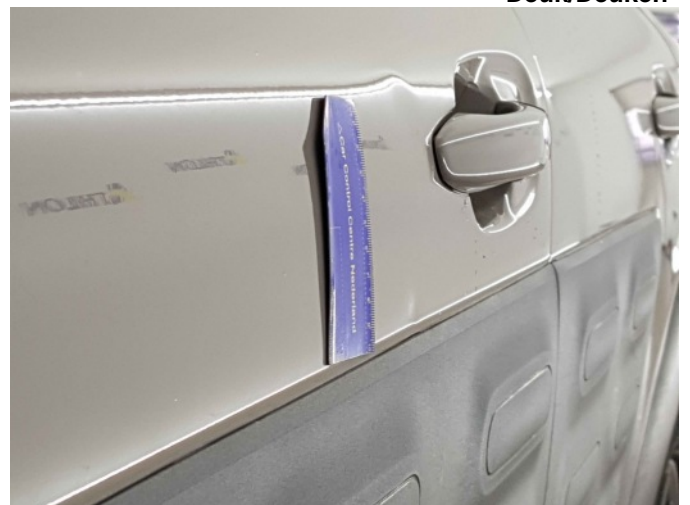
2. Portier voor - links

Deuk/Deuken

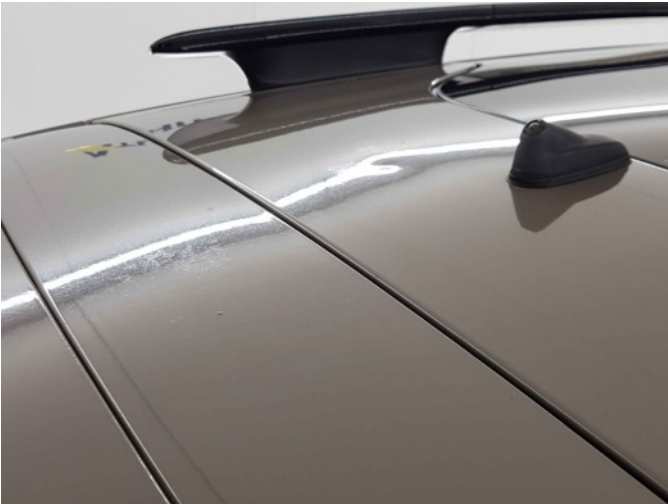
3. diversen

Gebruikssporen

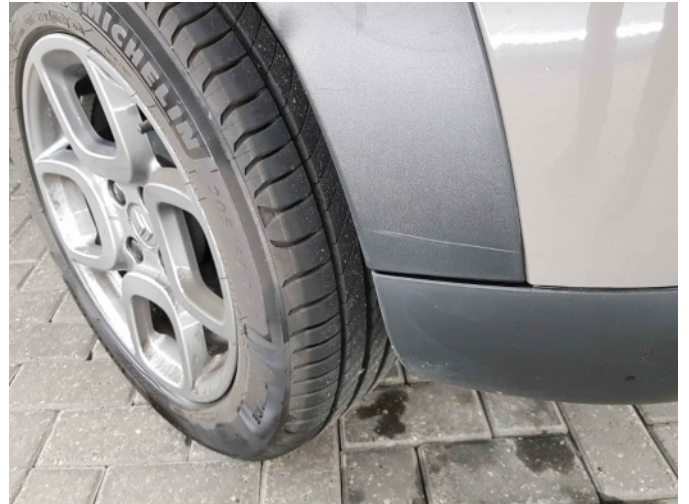
3. diversen

Gebruikssporen

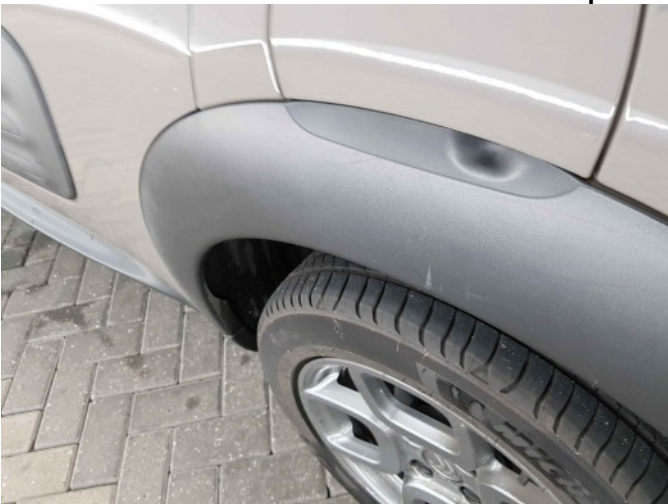
3. diversen

Gebruikssporen

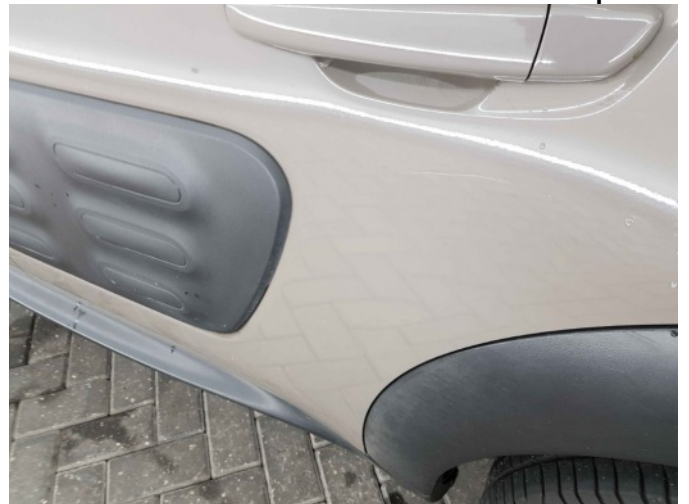
3. diversen

Gebruikssporen
