Rapport nummer: 0000000757297-NL170
Inspectie plaats: ALMERE
Bezichtigingdatum: 08.01.2021
Vlag : PD-404-D

Renault MÃ©gane;Hatchback;Diesel;Automatic;Blue

VIN:	VF1RFB00658161221	Kilometerstand afgelezen:	81735 km
Eerste registratie / Bouwjaar:	02.06.2017 / 0	Bezichtigingdatum / -plaats:	08.01.2021 ALMERE
Voertuig type:		Voertuig type:	
HSN/TSN:	null//null	Auto rookvrij:	ja
Conditie exterieur:	2 - Toestand goed	Conditie interieur:	2 - Toestand goed

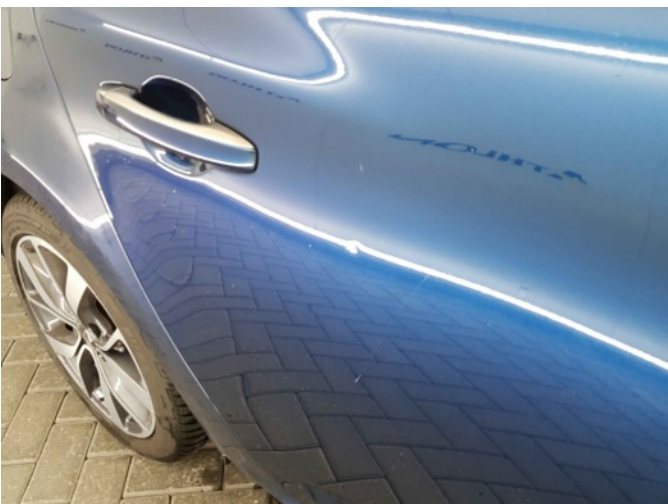
1. diversen

Gebruikssporen

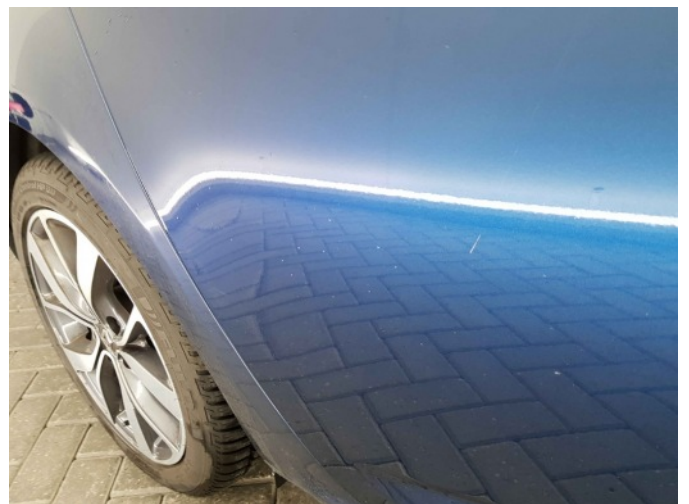
1. diversen

Gebruikssporen

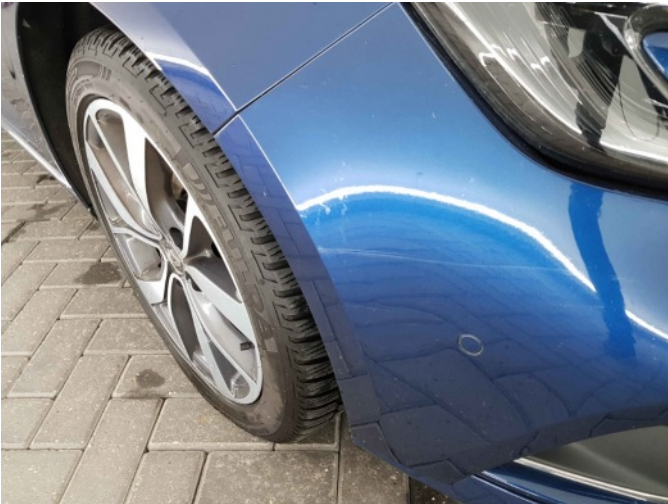
1. diversen

Gebruikssporen

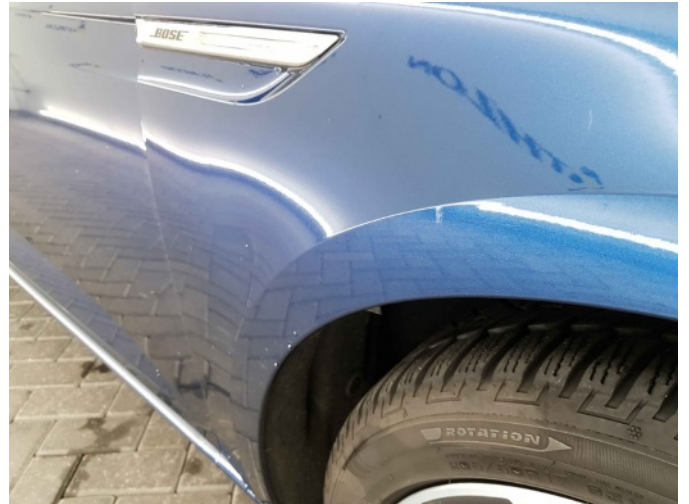
1. diversen

Gebruikssporen
