Rapport nummer: 0000000739332-NL170
Inspectie plaats: ALMERE
Bezichtigingdatum: 20.11.2020
Vlag : JB-556-L

Audi A3 Sportback;Hatchback;Petrol;Automatic;White

Raming van de schade

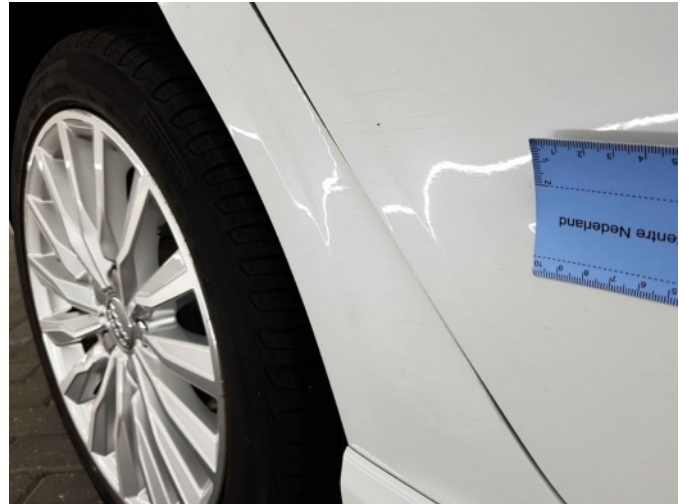
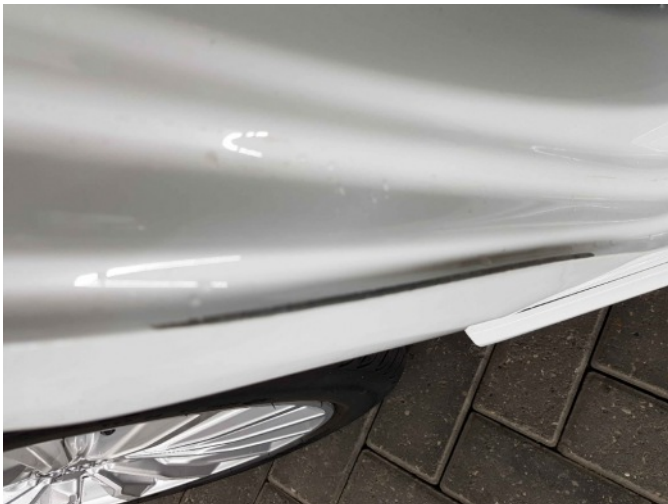
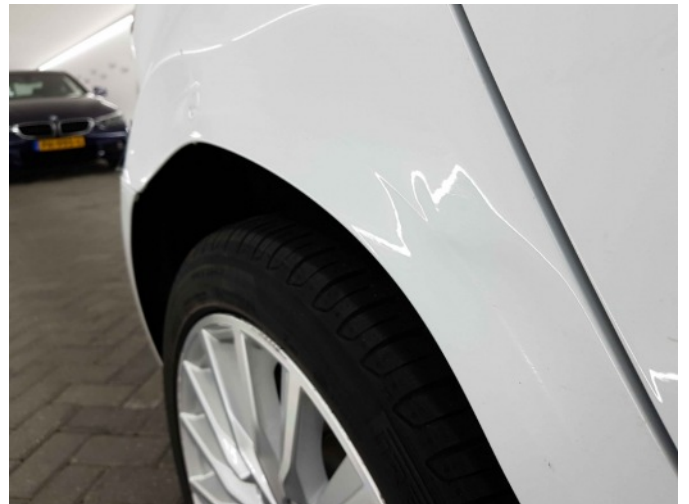
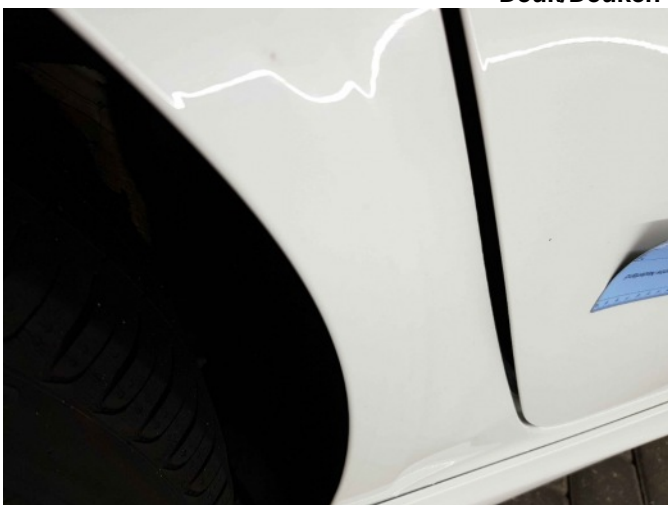
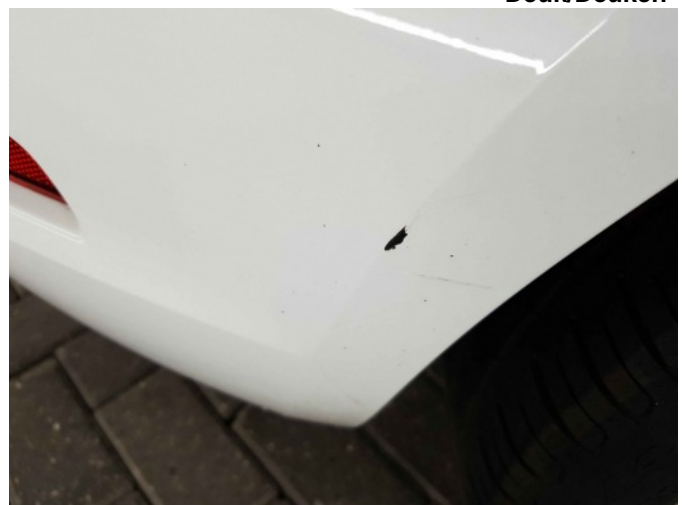
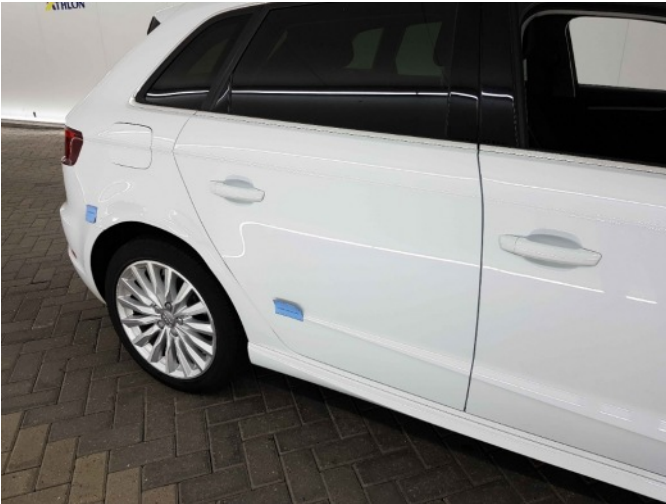
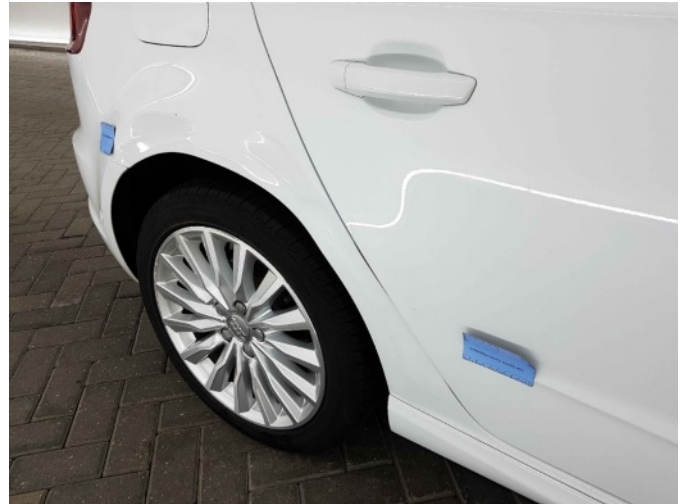
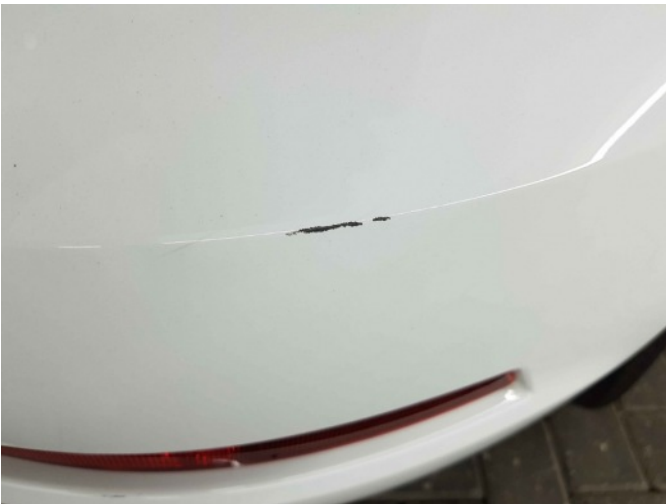
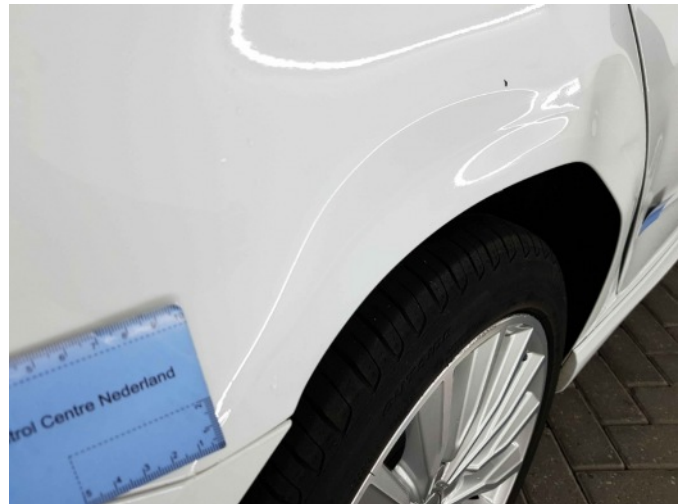
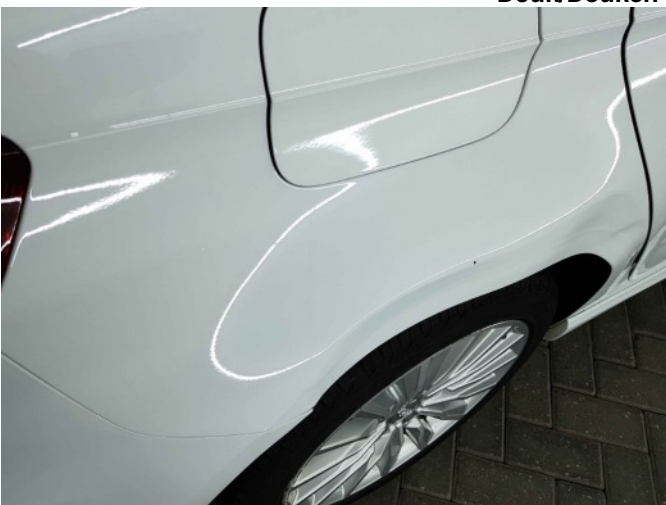
1. Zijwand - achter - rechts

- 1.) Zijwand - achter - rechts | Deuk/Deuken
- 2.) diverse | Gebruikssporen

Deuk/Deuken

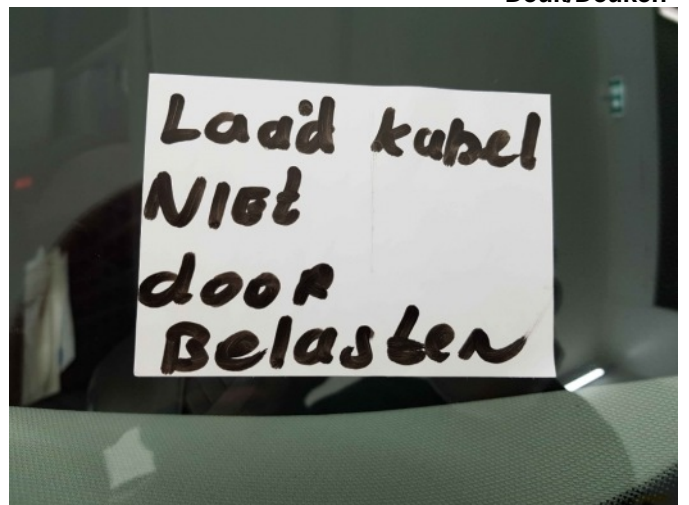
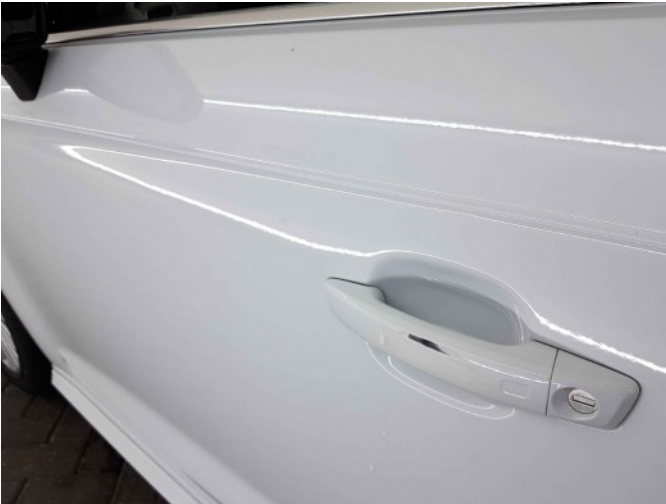
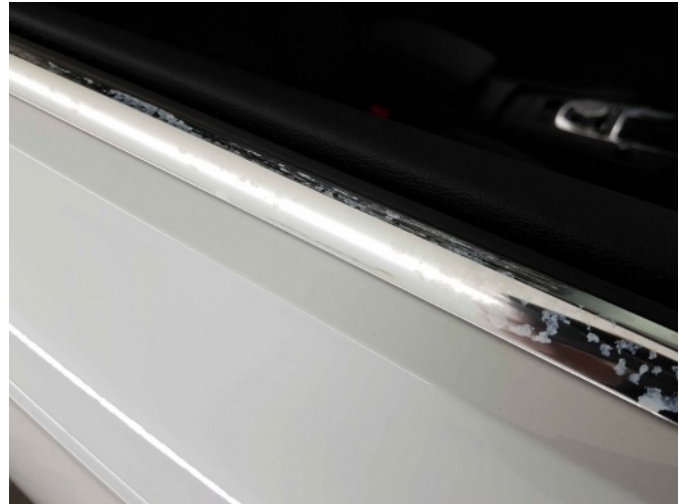
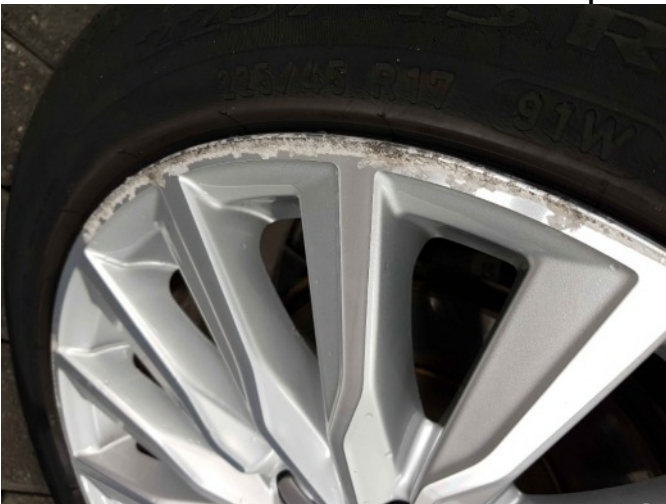
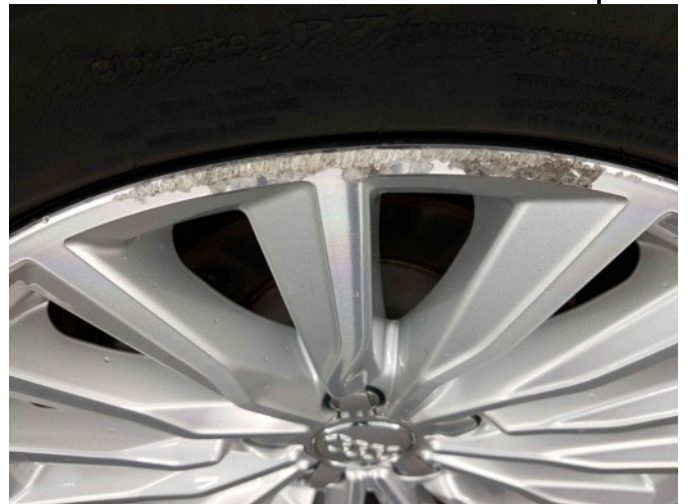
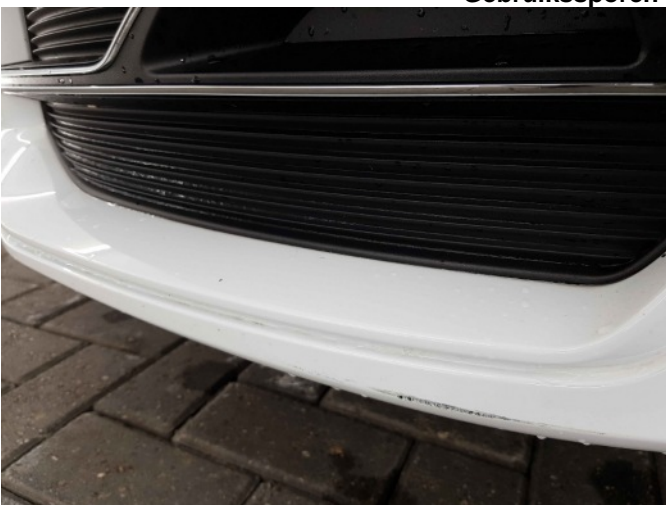
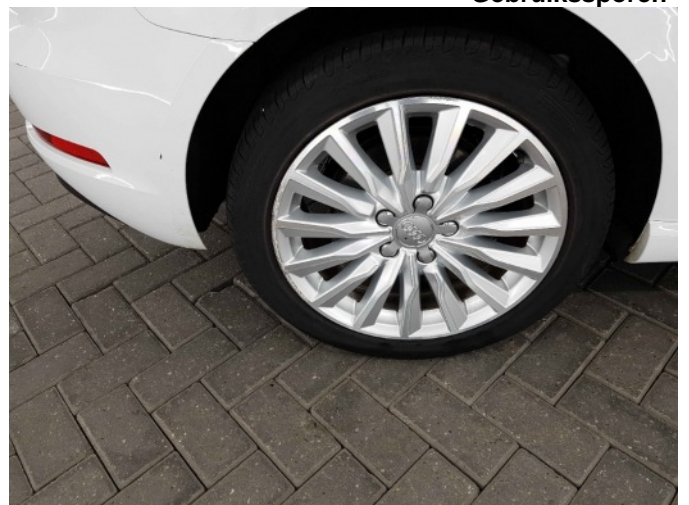
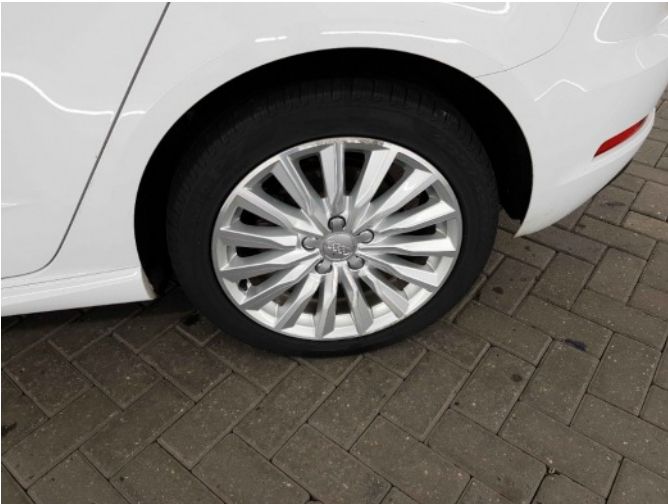
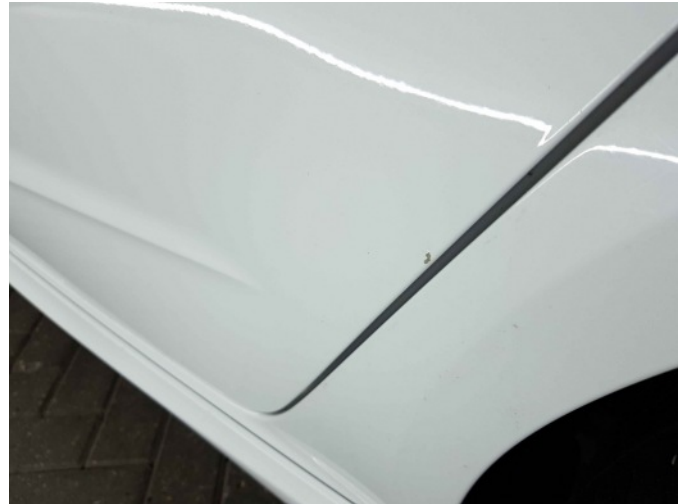
2. diverse

Gebruikssporen
