Rapport nummer: 0000000754102-NL170
Inspectie plaats: ALMERE
Bezichtigingdatum: 08.01.2021
Vlag : KZ-305-F

Renault MÃ©gane Estate;Hatchback;Diesel;Manual;Blue

VIN:	VF1RFB00856938462	Kilometerstand afgelezen:	126638 km
Eerste registratie / Bouwjaar:	28.12.2016 / 0	Bezichtigingdatum / -plaats:	08.01.2021 ALMERE
Voertuig type:		Voertuig type:	
HSN/TSN:	null//null	Auto rookvrij:	ja
Conditie exterieur:	3 - Toestand bevredigend	Conditie interieur:	2 - Toestand goed

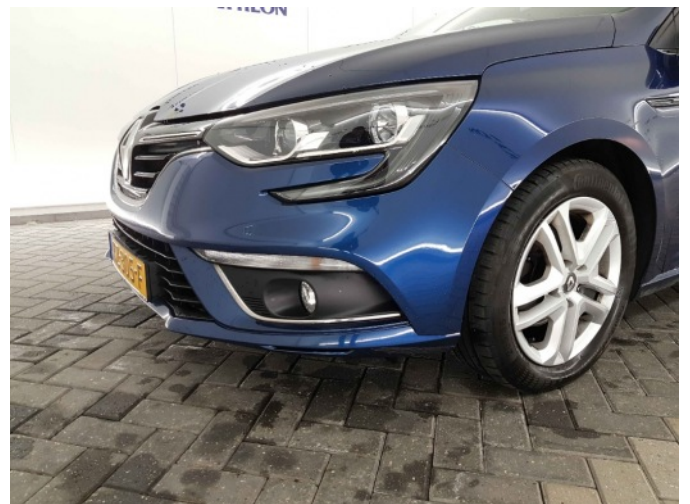
1. Voorbumper

Schaafplek

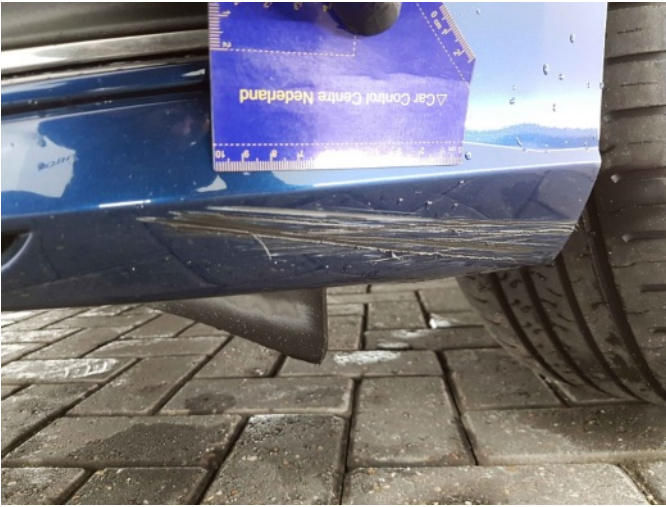
1. Voorbumper

Schaafplek

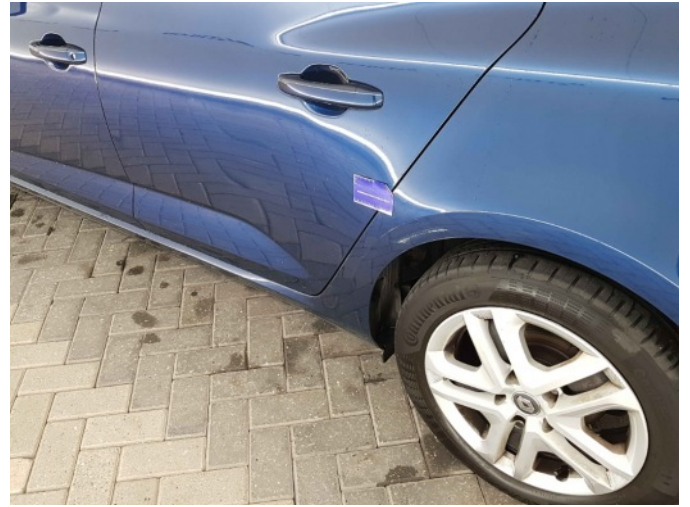
2. Zijwand - achter - Links

Gedeukt

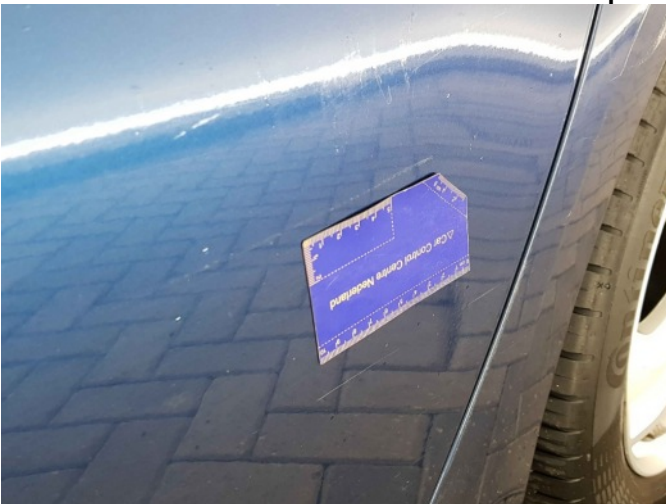
2. Zijwand - achter - Links

Gedeukt

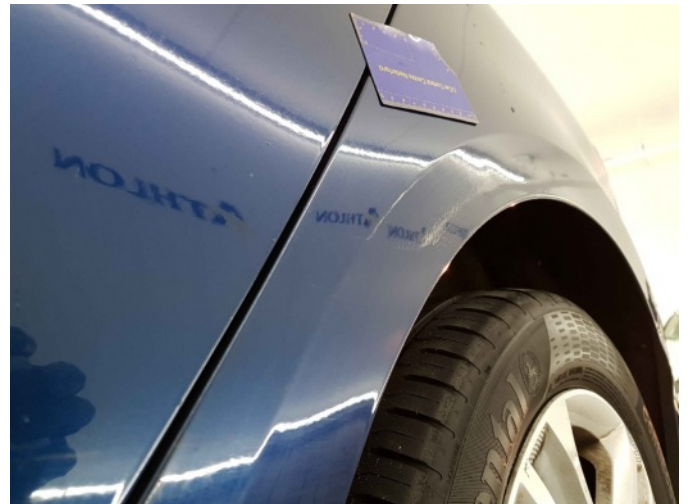
2. Zijwand - achter - Links

Gedeukt

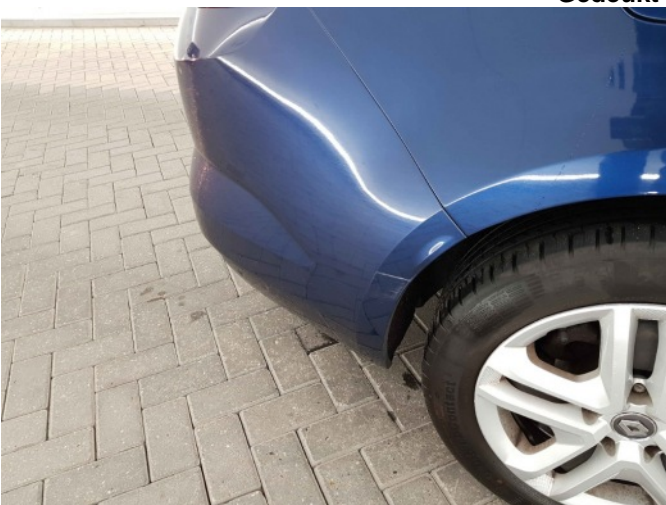
3. Achterbumper

Krassen

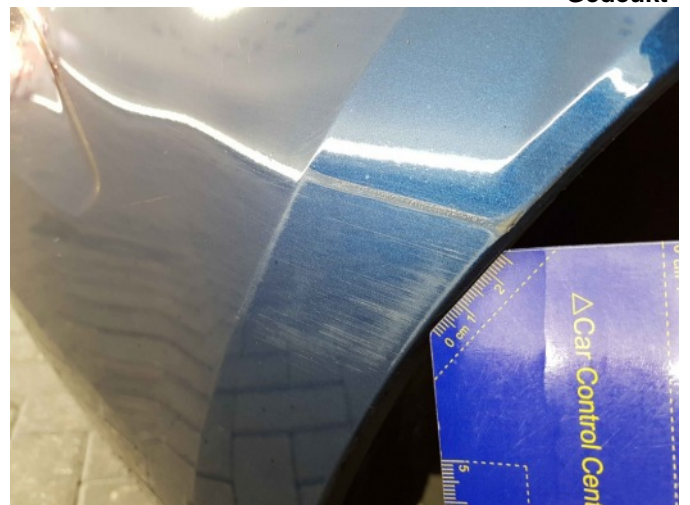
3. Achterbumper

Krassen

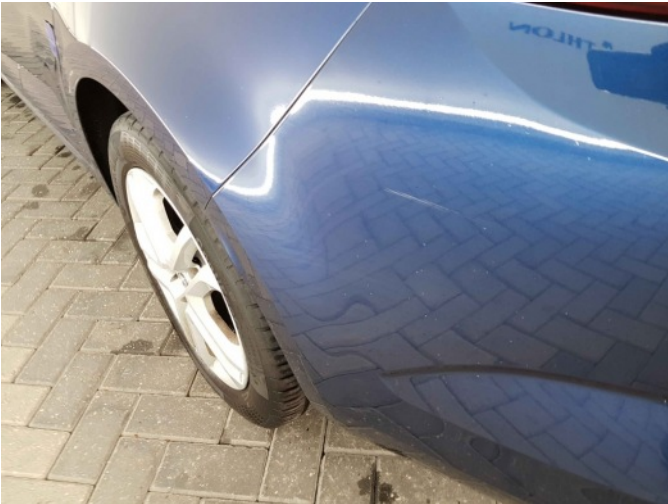
4. diversen

Gebruikssporen

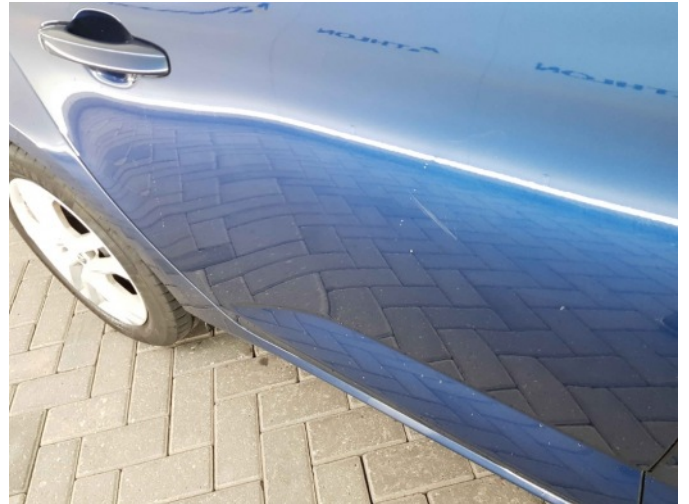
4. diversen

Gebruikssporen

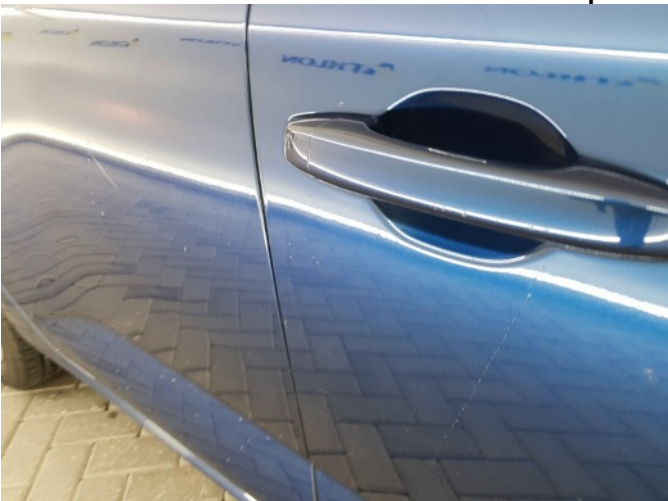
4. diversen

Gebruikssporen

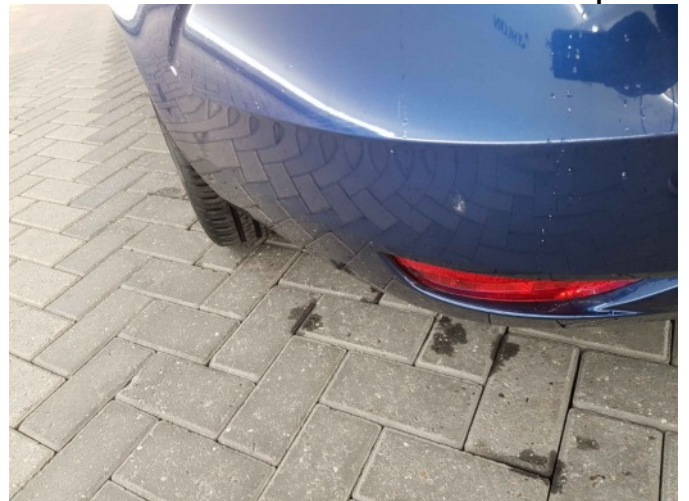
4. diversen

Gebruikssporen
