Rapport nummer: 0000000756194-NL170
Inspectie plaats: ALMERE
Bezichtigingdatum: 08.01.2021
Vlag : HT-703-P

Mercedes C-Klasse Limousine;Sedan;Petrol;Manual;Black

VIN:	WDD2050401R128832	Kilometerstand afgelezen:	94768 km
Eerste registratie / Bouwjaar:	08.01.2016 / 0	Bezichtigingdatum / -plaats:	08.01.2021 ALMERE
Voertuig type:		Voertuig type:	
HSN/TSN:	null//null	Auto rookvrij:	ja
Conditie exterieur:	3 - Toestand bevredigend	Conditie interieur:	2 - Toestand goed

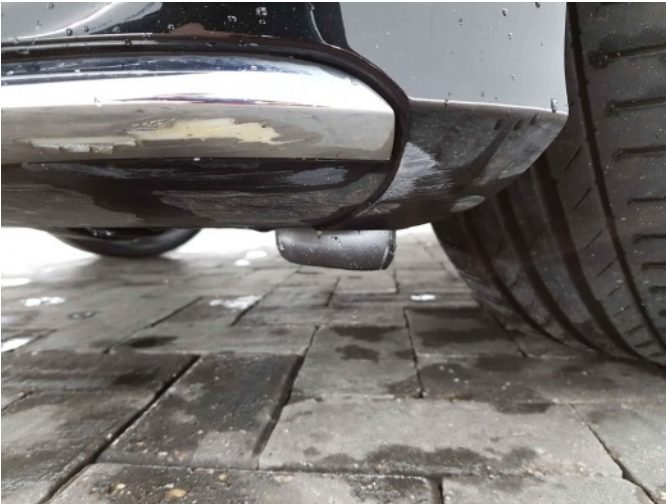
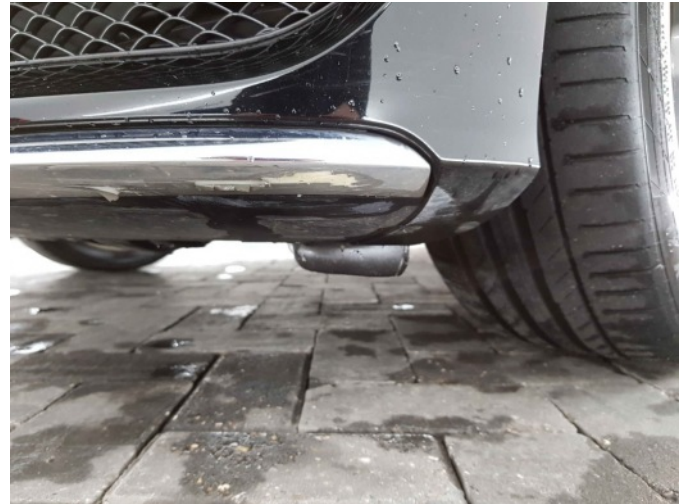
1. Voorbumper

Schaafplek

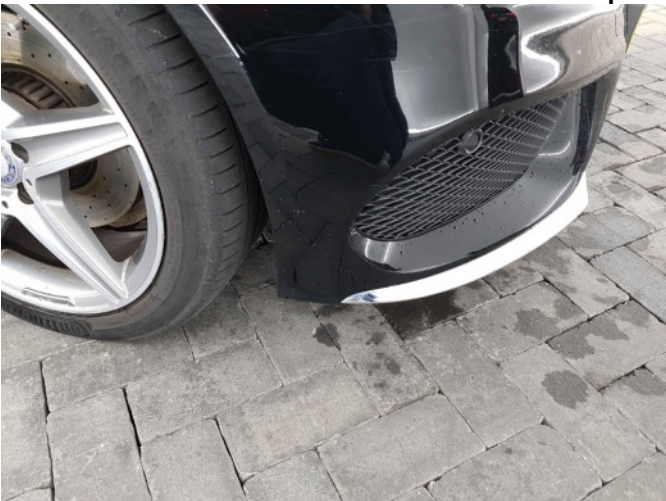
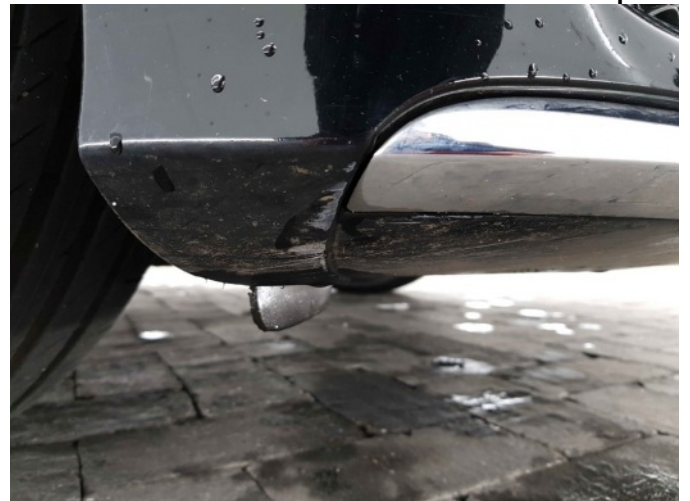
2. Voorbumper

Schaafplek

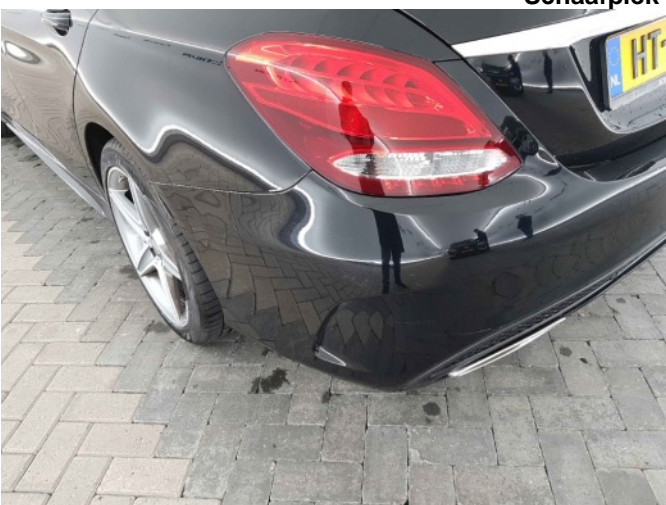
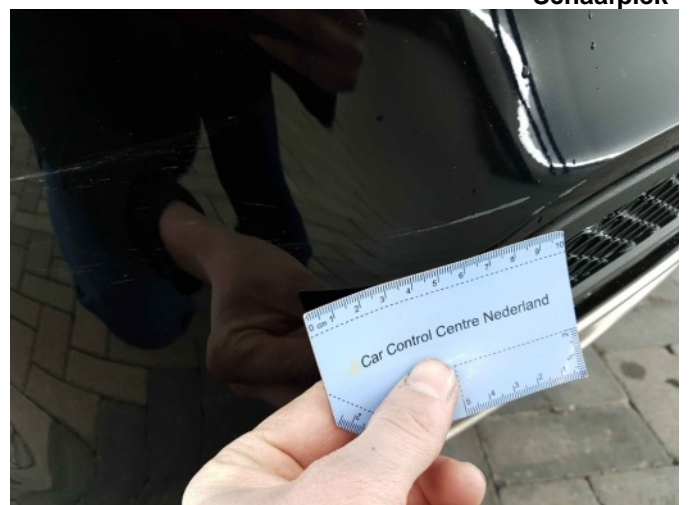
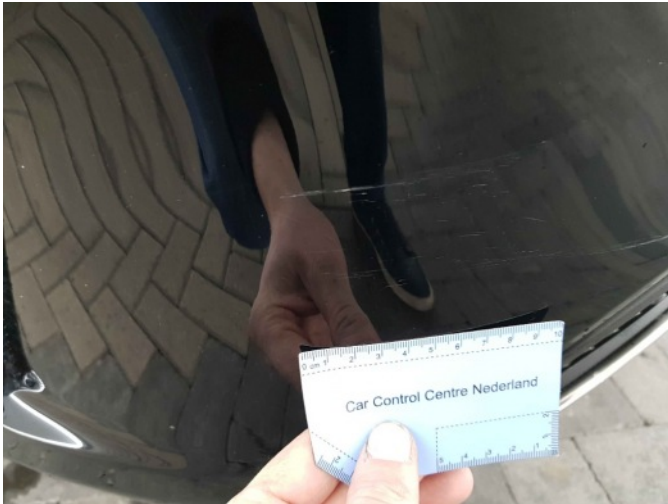
3. Achterbumper

Krassen

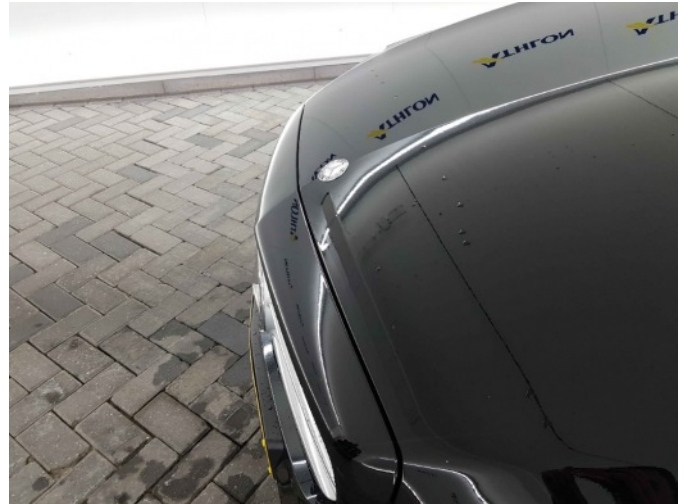
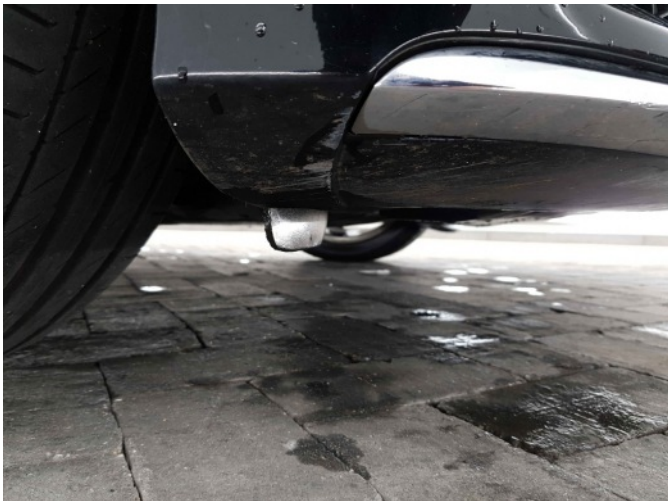
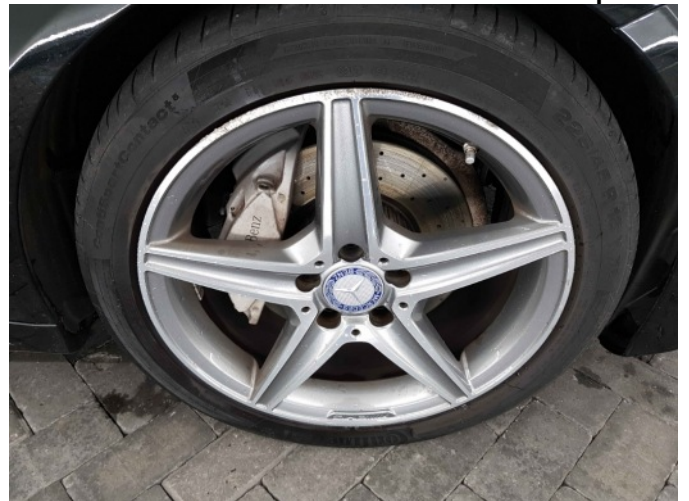
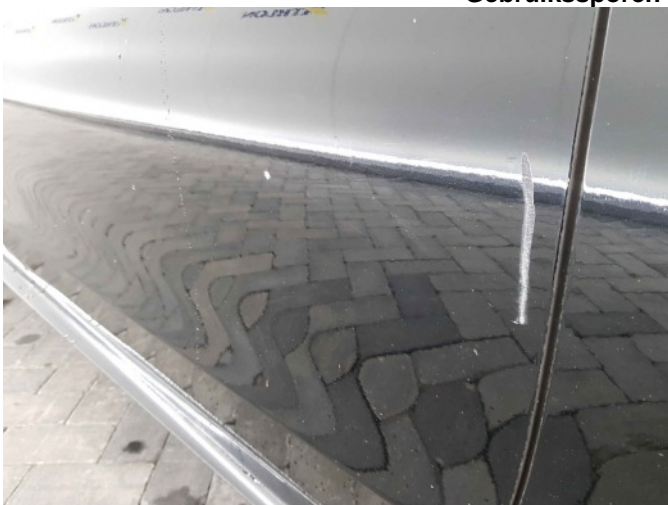
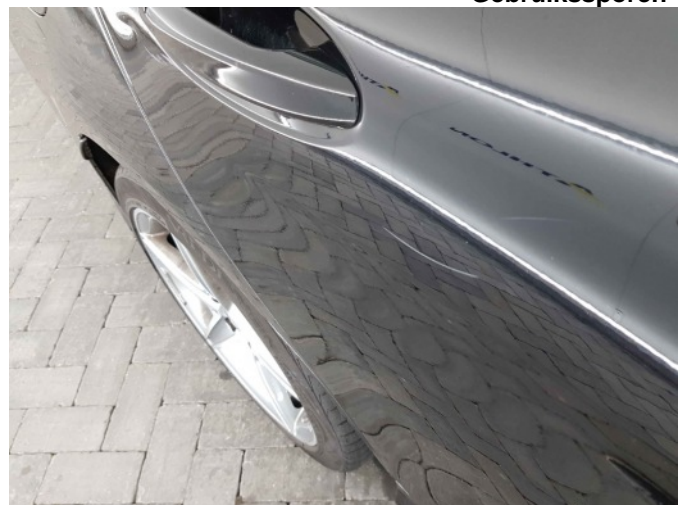
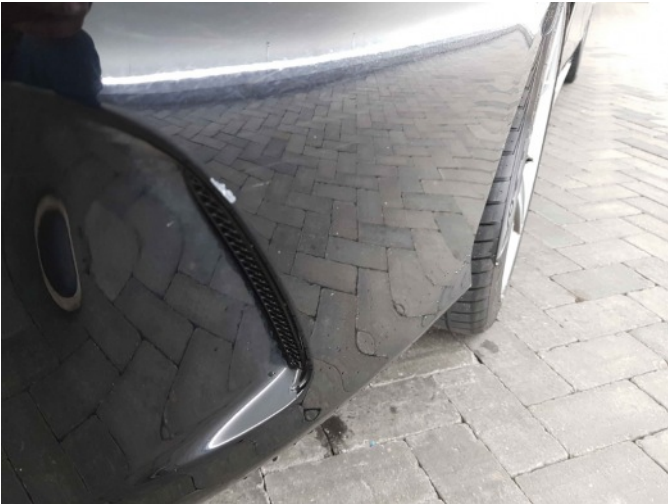
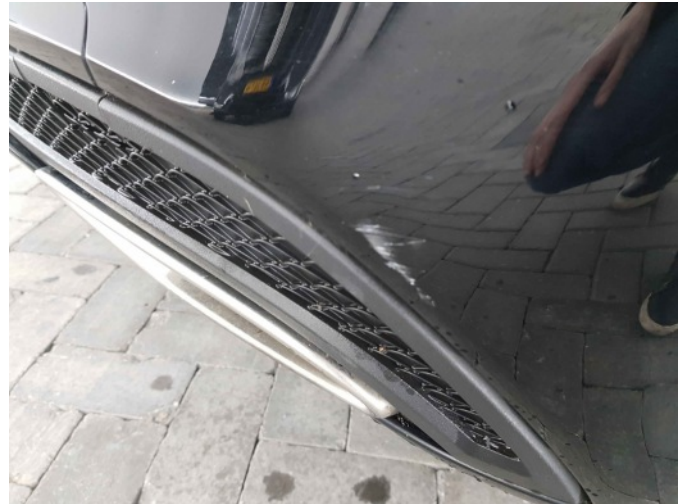
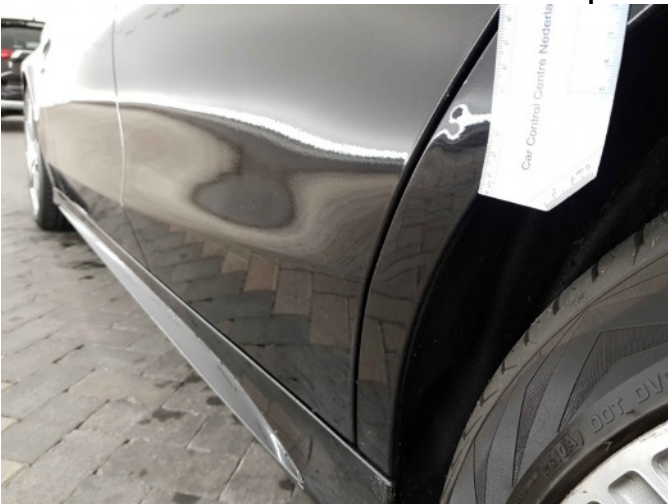
4. diverse

Gebruikssporen
