**Rapport nummer:** 0000000754157-NL170  
**Inspectie plaats:** ALMERE  
**Bezichtigingdatum:** 07.01.2021  
**Vlag :** HS-990-S

##### Lexus CT 200h;Hatchback;Petrol;Automatic;Blue

#### Raming van de schade

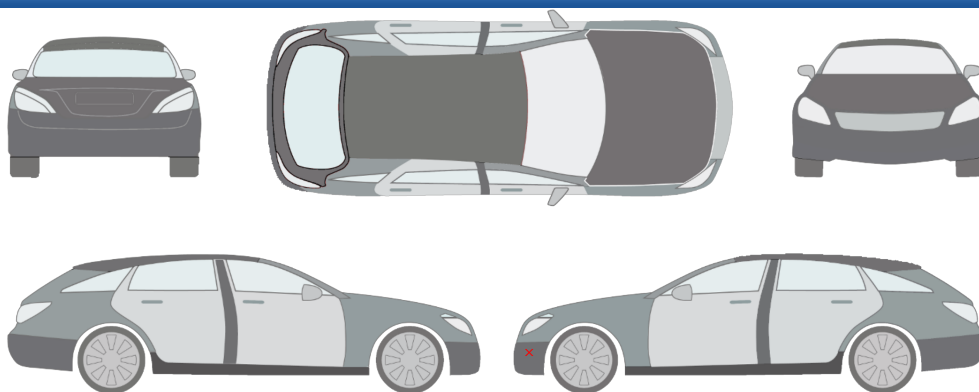
- 1.) Voorbumper | Schaafplek
- 2.) Velg | Beschadigd
- 3.) Diverse | Gebruikssporen

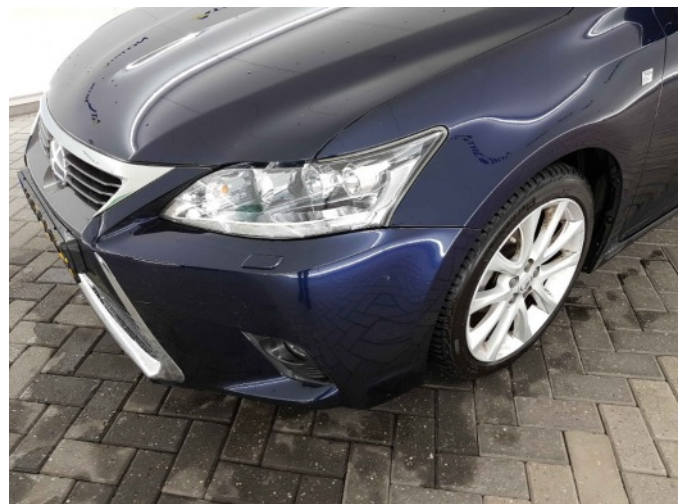
1. Voorbumper

Schaafplek

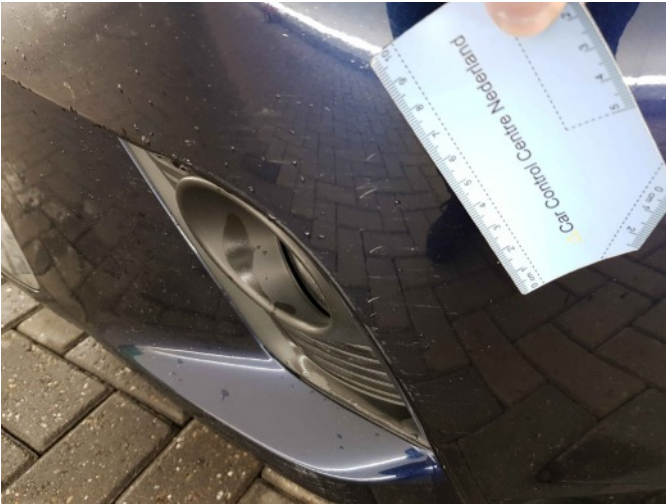
1. Voorbumper

**Schaafplek**

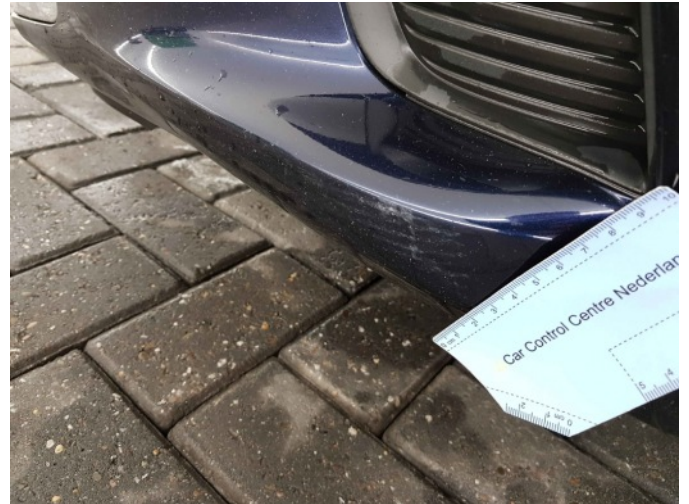
1. Voorbumper

**Schaafplek**

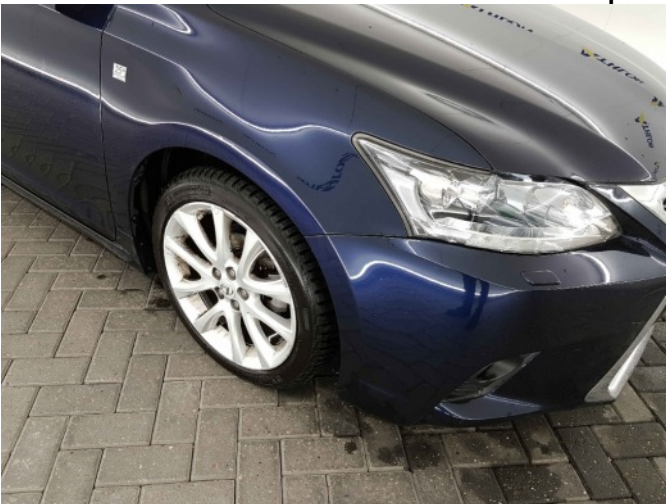
2. Velg

**Beschadigd**

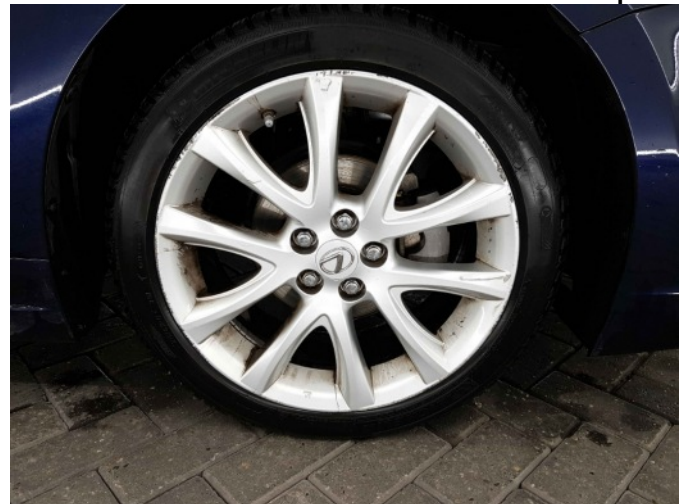
2. Velg

**Beschadigd**

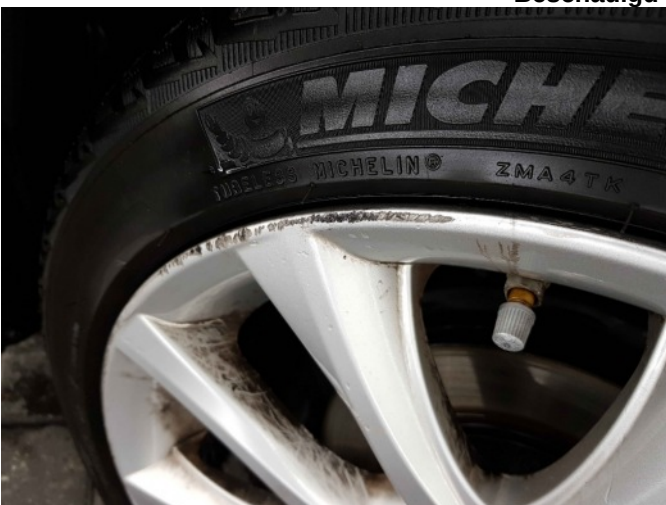
2. Velg

**Beschadigd**

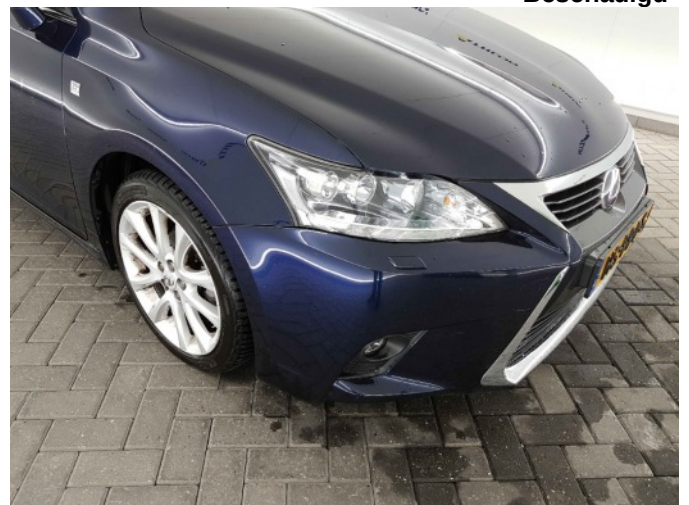
3. Diverse

**Gebruikssporen**

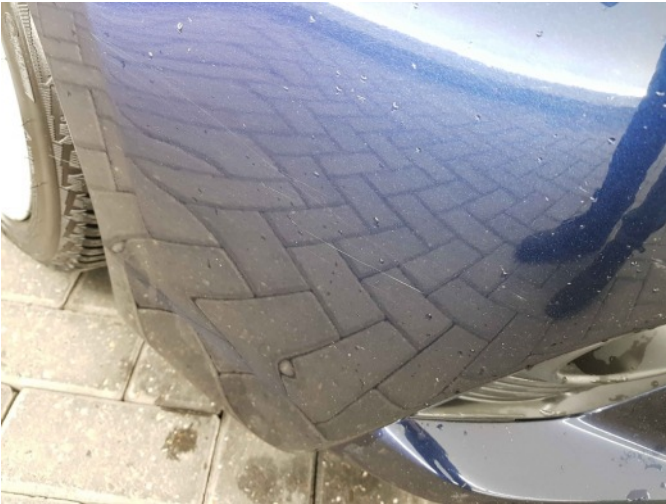
3. Diverse

**Gebruikssporen**

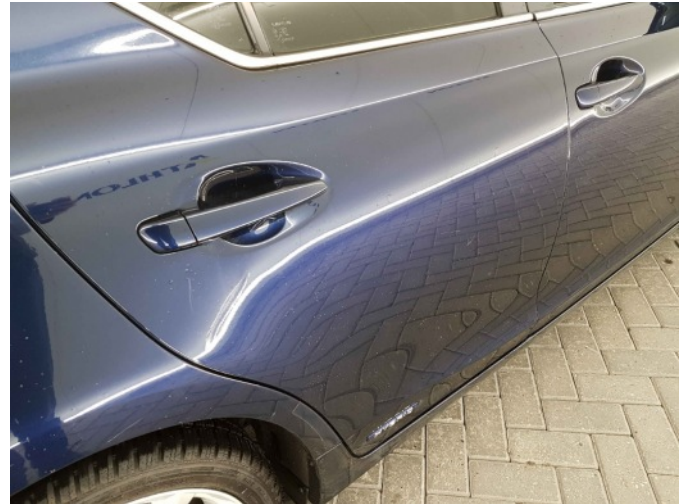
3. Diverse

**Gebruikssporen**

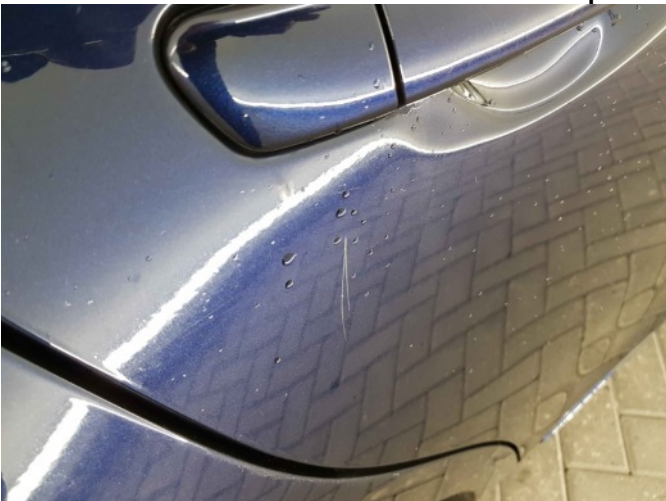
3. Diverse

**Gebruikssporen**

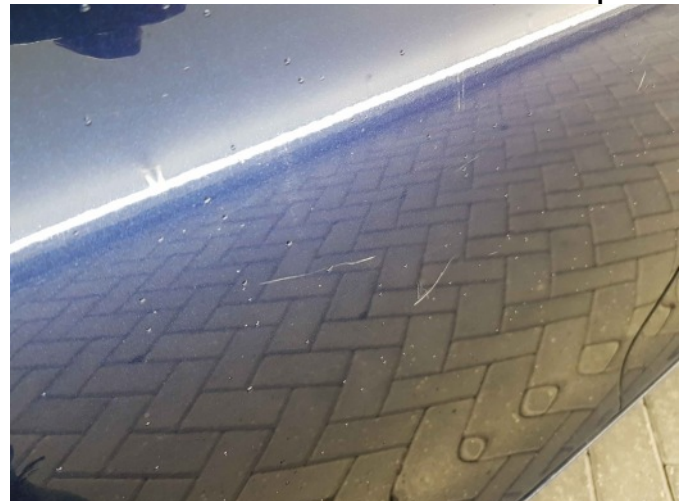
3. Diverse

**Gebruikssporen**

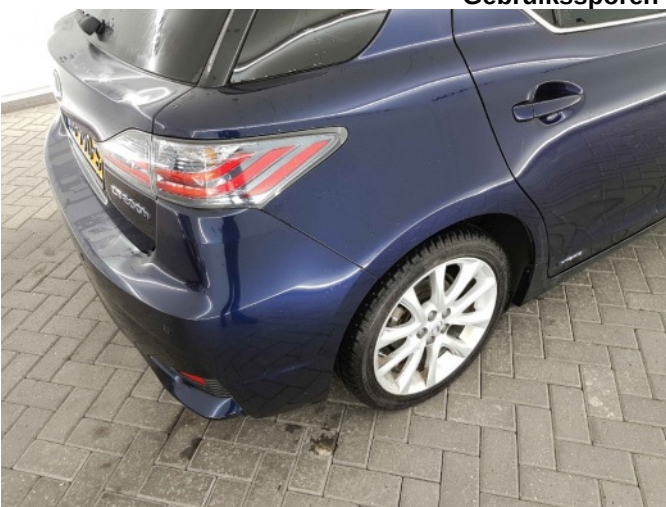
3. Diverse

**Gebruikssporen**

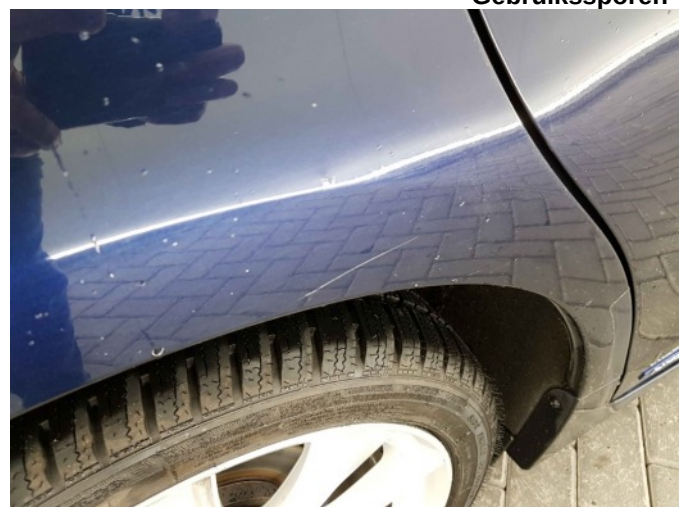
3. Diverse

**Gebruikssporen**

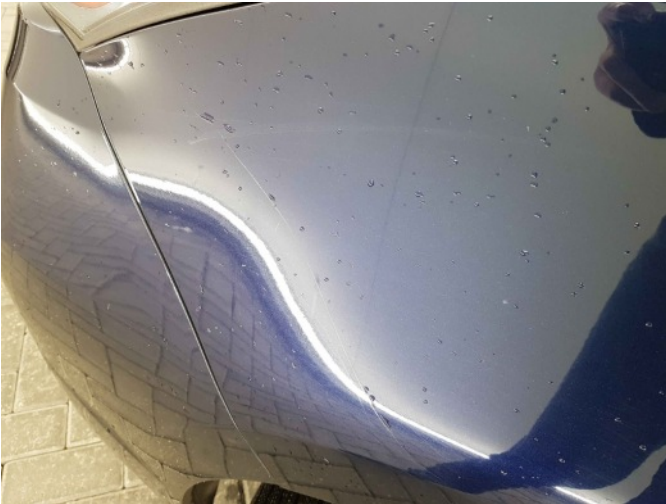
3. Diverse

**Gebruikssporen**

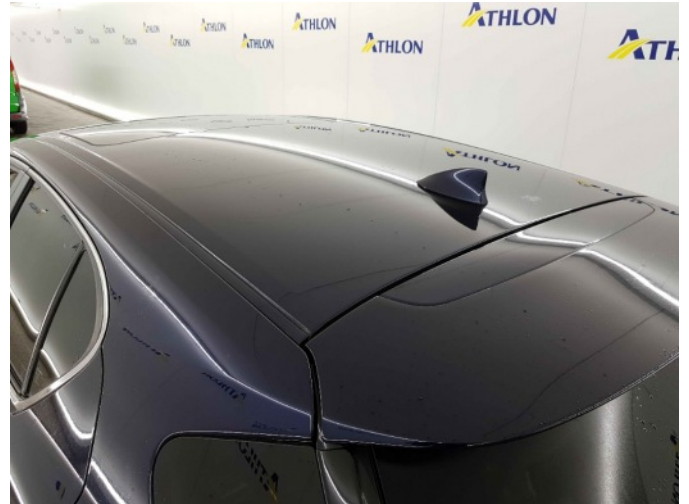
3. Diverse

**Gebruikssporen**

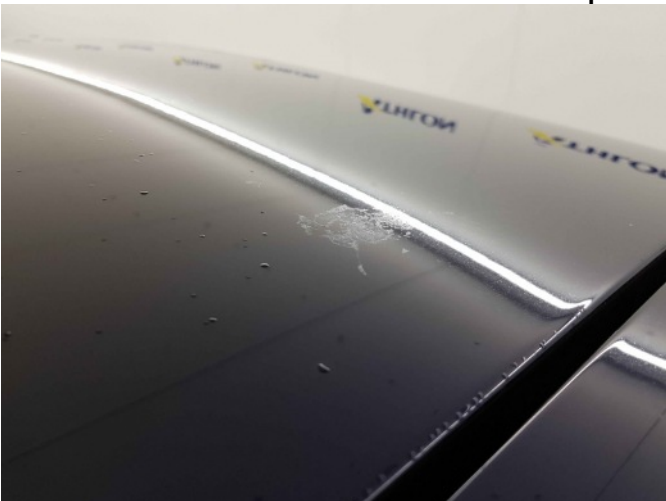
3. Diverse

**Gebruikssporen**

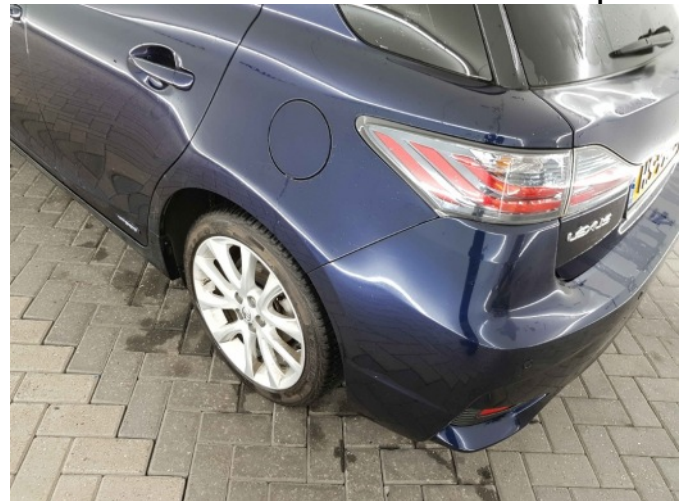
3. Diverse

**Gebruikssporen**

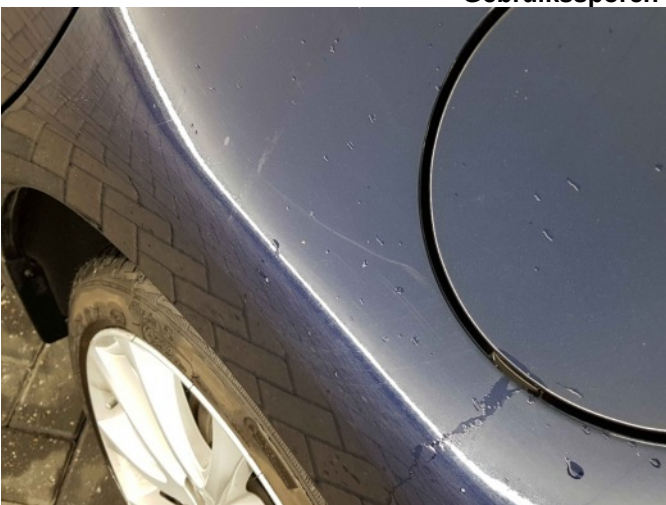
3. Diverse

**Gebruikssporen**

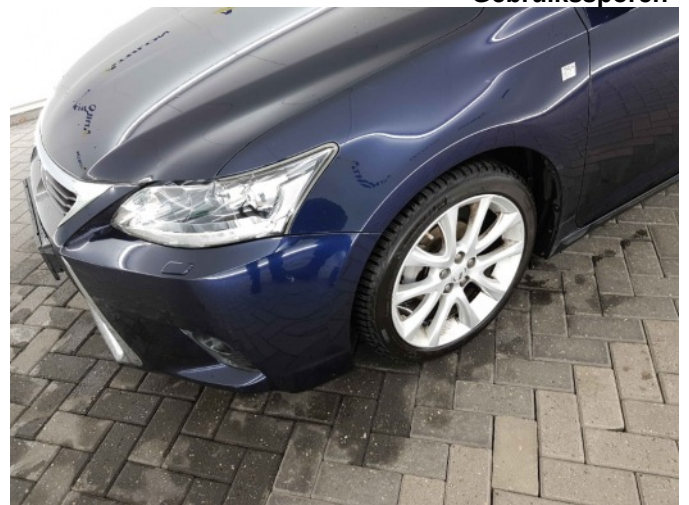
3. Diverse

**Gebruikssporen**

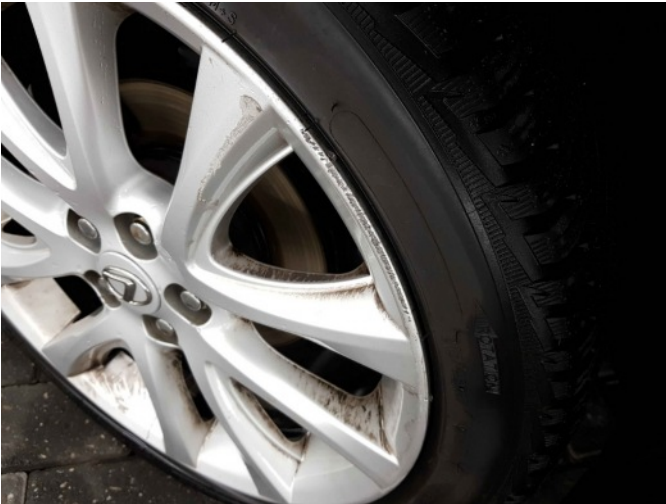
3. Diverse

**Gebruikssporen**
