Rapport nummer: 0000000756245-NL170  
Inspectie plaats: ALMERE  
Bezichtigingdatum: 11.01.2021  
Vlag : HT-143-N

#### Renault Clio;Hatchback;Diesel;Manual;Grey

VIN:	VF15R0J0A54404270	Kilometerstand afgelezen:	184667 km
Eerste registratie / Bouwjaar:	30.12.2015 / 0	Bezichtigingdatum / -plaats:	11.01.2021 ALMERE
Voertuig type:		Voertuig type:	
HSN/TSN:	null//null	Auto rookvrij:	ja
Conditie exterieur:	3 - Toestand bevredigend	Conditie interieur:	3 - Toestand bevredigend

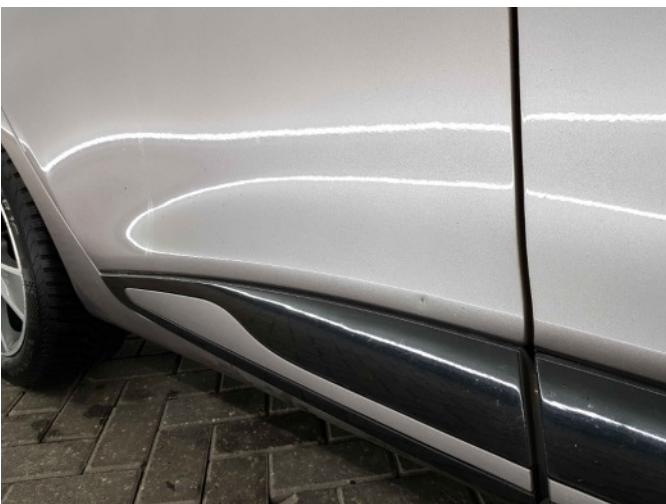
1. diverse

Gebruikssporen

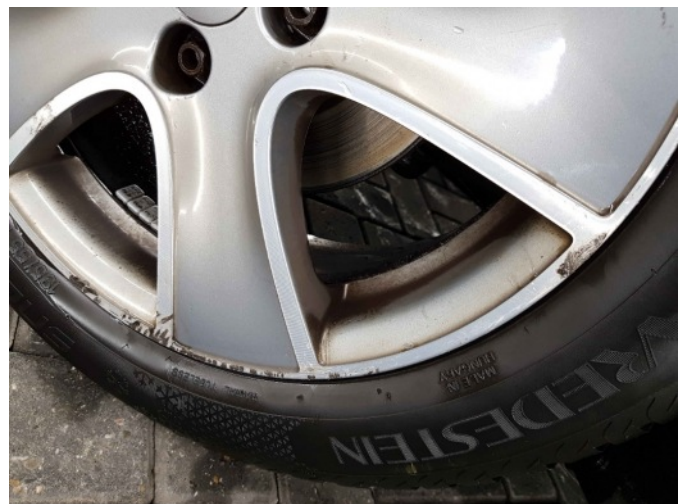
1. diverse

Gebruikssporen

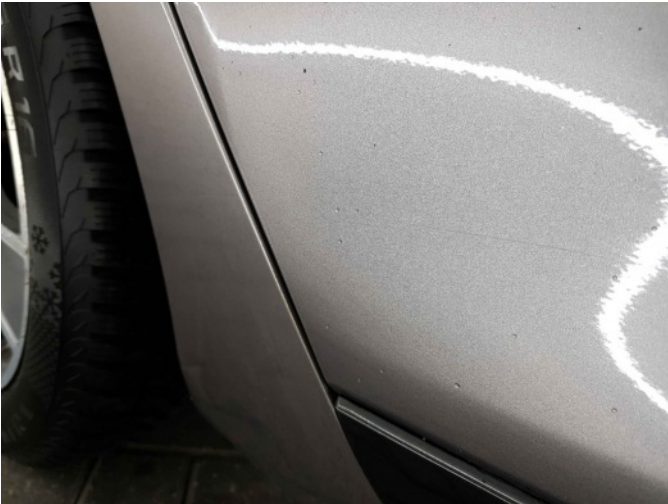
1. diverse

**Gebruikssporen**

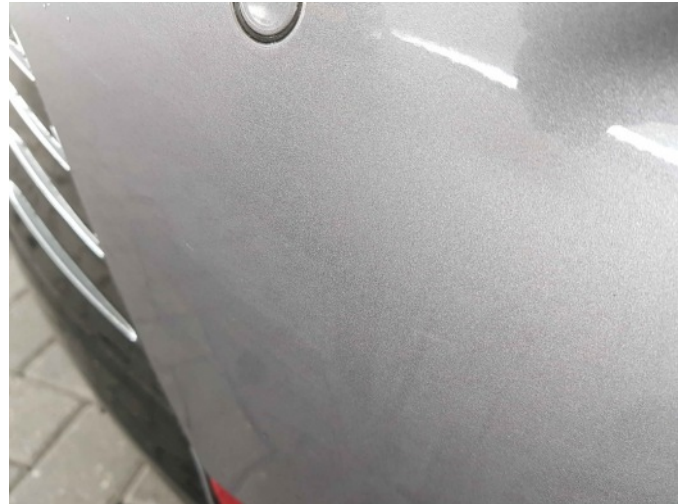
1. diverse

**Gebruikssporen**

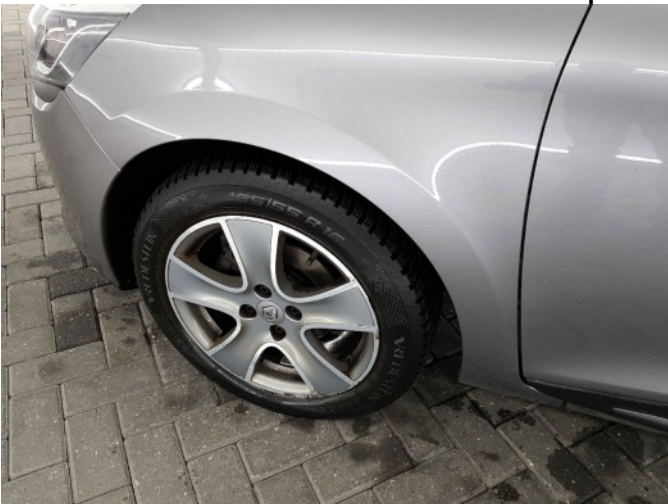
1. diverse

**Gebruikssporen**

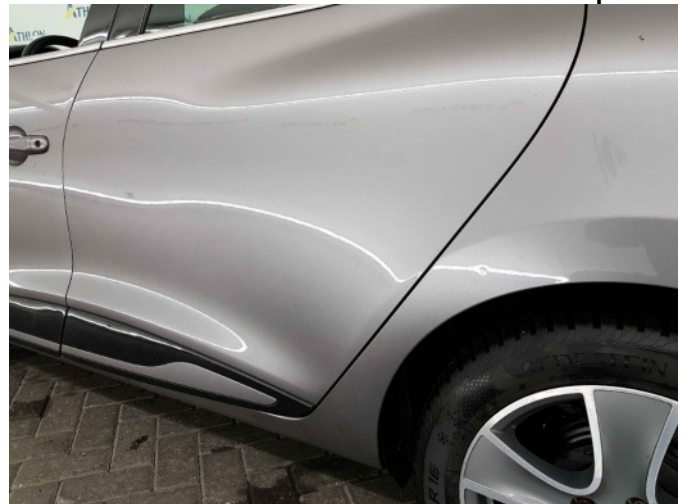
1. diverse

**Gebruikssporen**
