Rapport nummer: 0000000756244-NL170
Inspectie plaats: ALMERE
Bezichtigingdatum: 08.01.2021
Vlag : HT-282-J

BMW X5;Terreinwagen;Petrol;Automatic;White

VIN:	WBAKT010800S41428	Kilometerstand afgelezen:	82067 km
Eerste registratie / Bouwjaar:	30.12.2015 / 0	Bezichtigingdatum / -plaats:	08.01.2021 ALMERE
Voertuig type:		Voertuig type:	
HSN/TSN:	null//null	Auto rookvrij:	ja
Conditie exterieur:	4 - Toestand matig	Conditie interieur:	3 - Toestand bevredigend

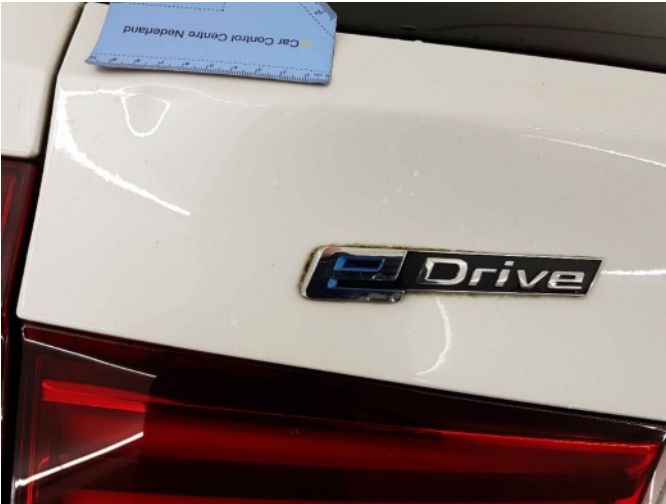
2. Achterklep

Deuk/Deuken

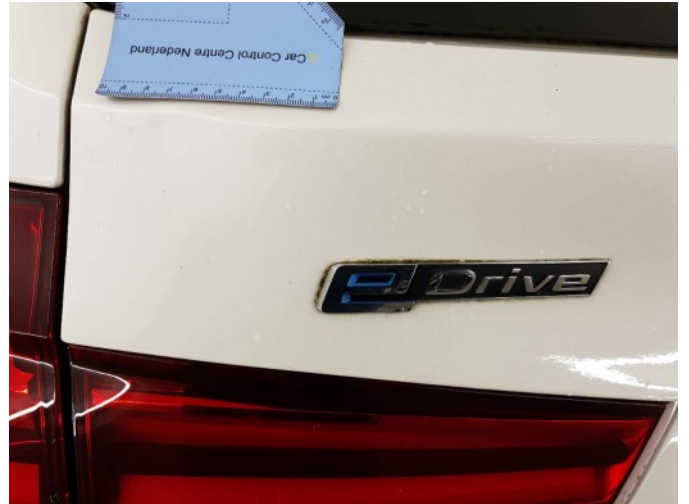
2. Achterklep

Deuk/Deuken

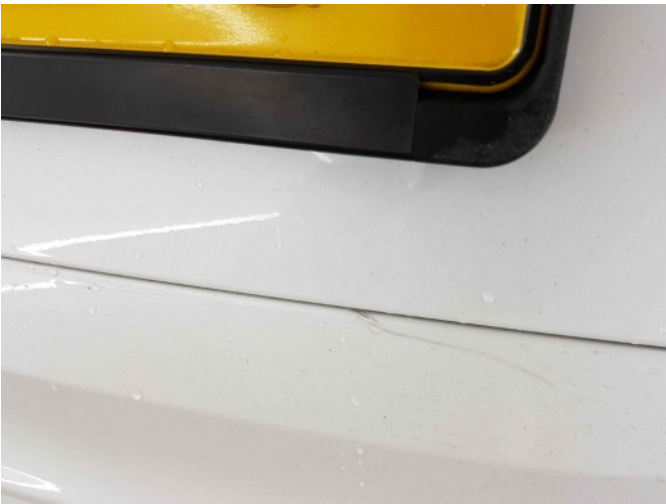
3. diverse

Gebruikssporen

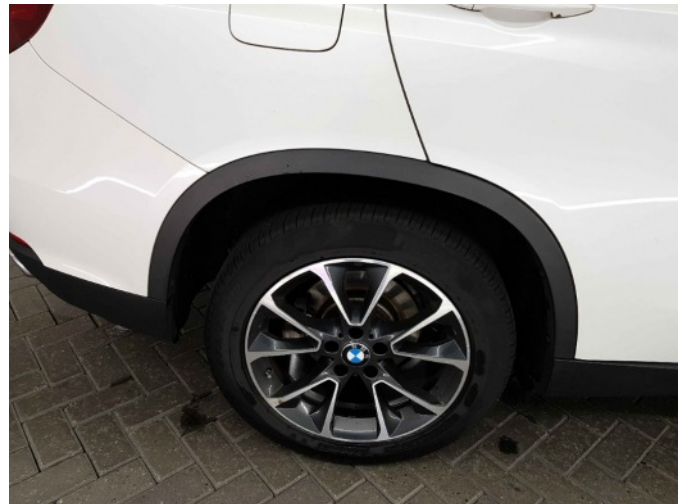
3. diverse

Gebruikssporen

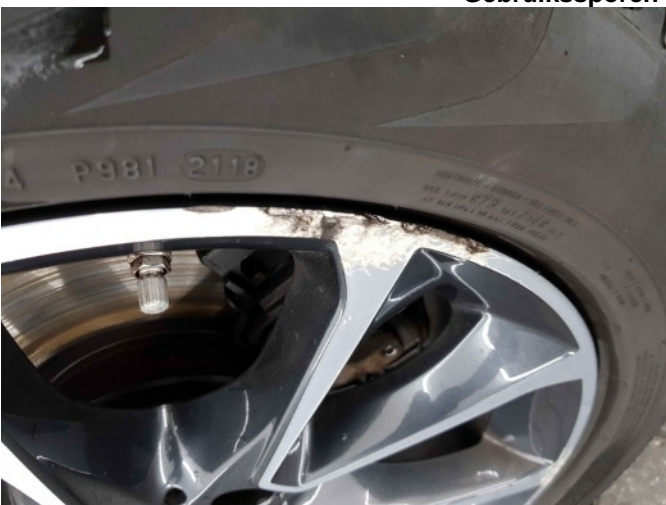
3. diverse

Gebruikssporen

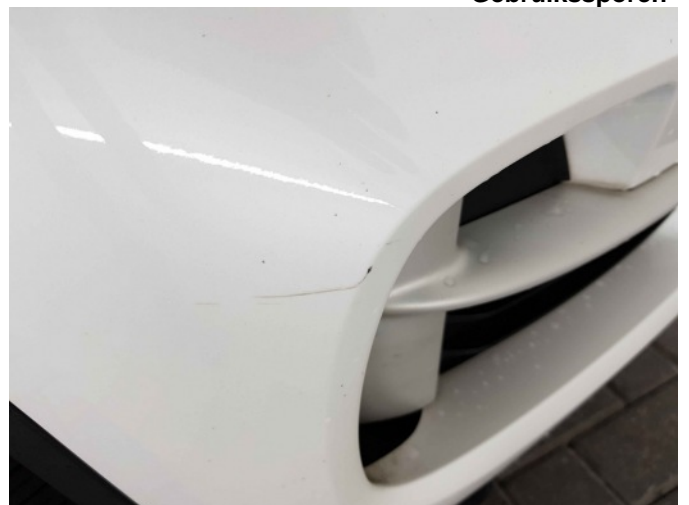
3. diverse

Gebruikssporen

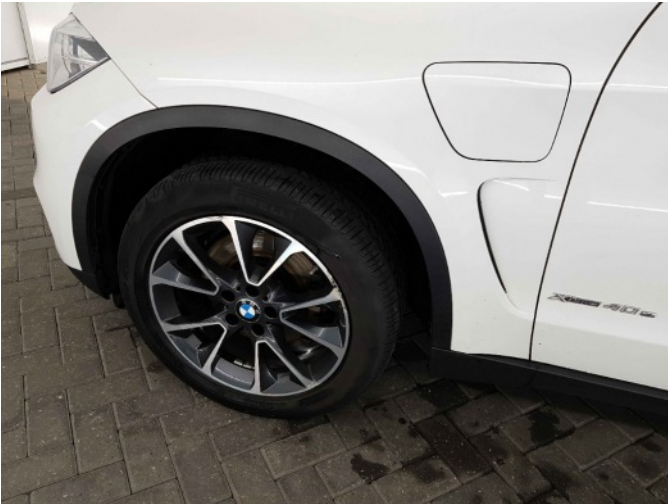
3. diverse

Gebruikssporen

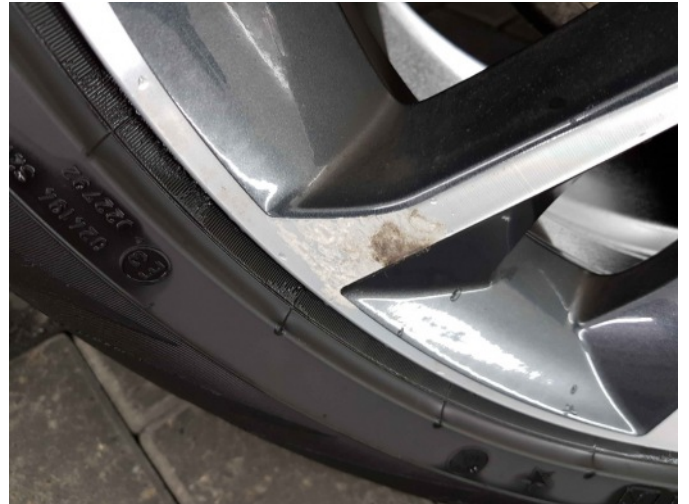
3. diverse

Gebruikssporen
