**Rapport nummer:** 0000000617285-NL170  
**Inspectie plaats:** ALMERE  
**Bezichtigingdatum:** 07.01.2021  
**Vlag :** KF-357-J

##### Volkswagen Golf;Hatchback;Petrol;Manual;Grey

#### Raming van de schade

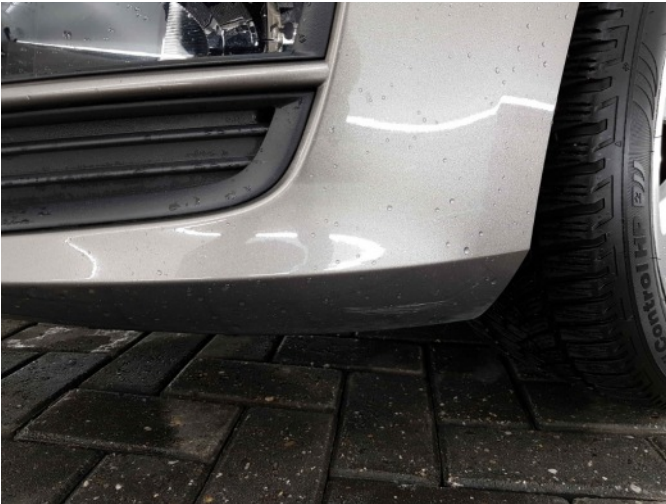
1. Voorbumper

Schaafplek

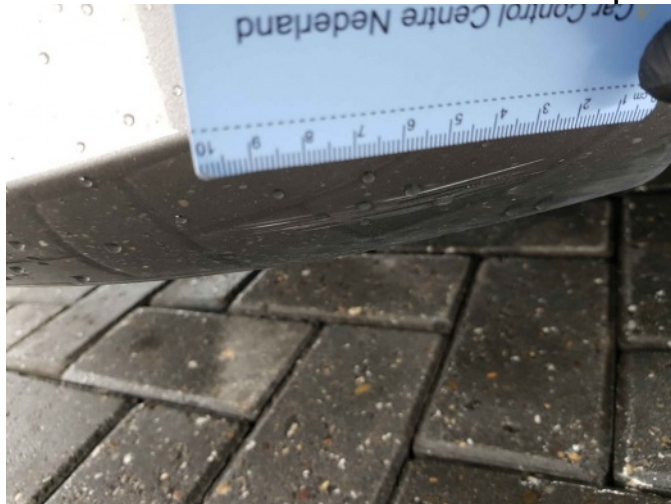
1. Voorbumper

Schaafplek

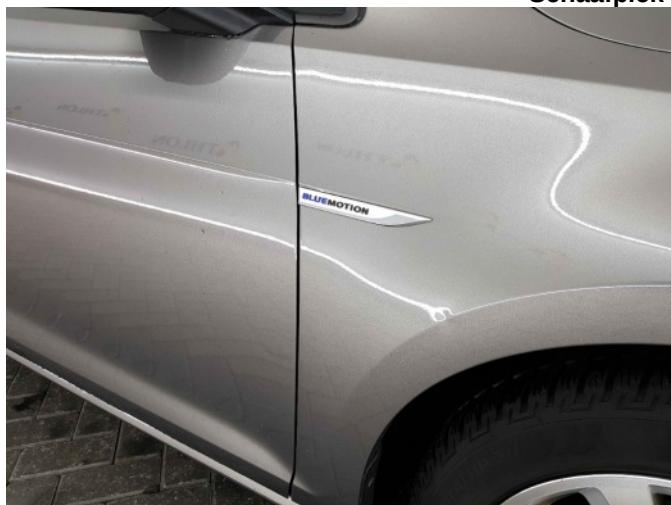
2. diverse

Gebruikssporen

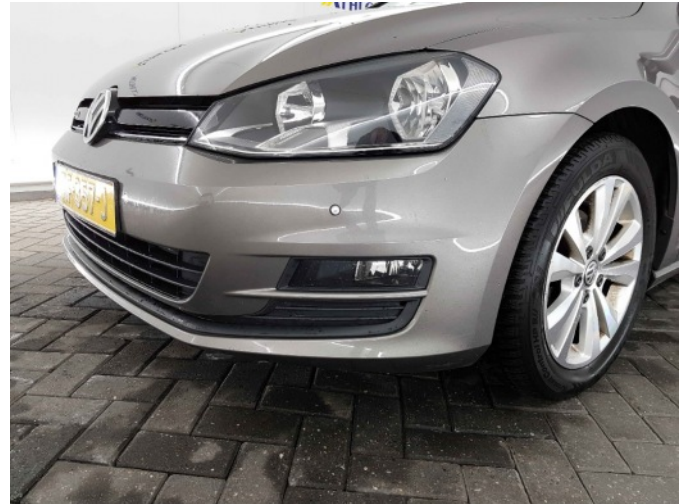
1. Voorbumper

Schaafplek

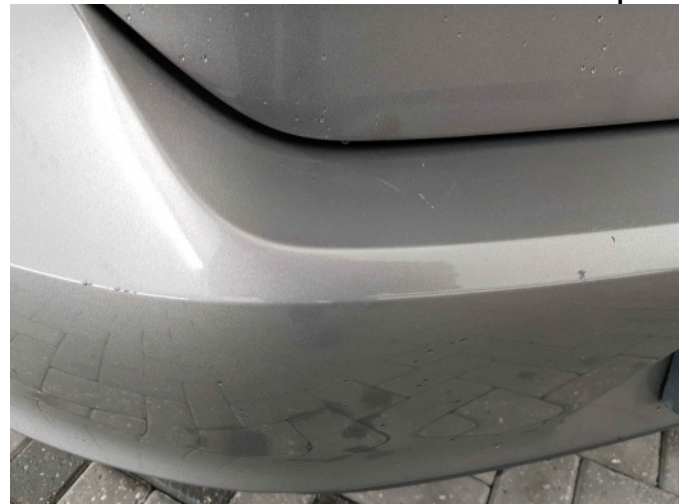
2. diverse

Gebruikssporen

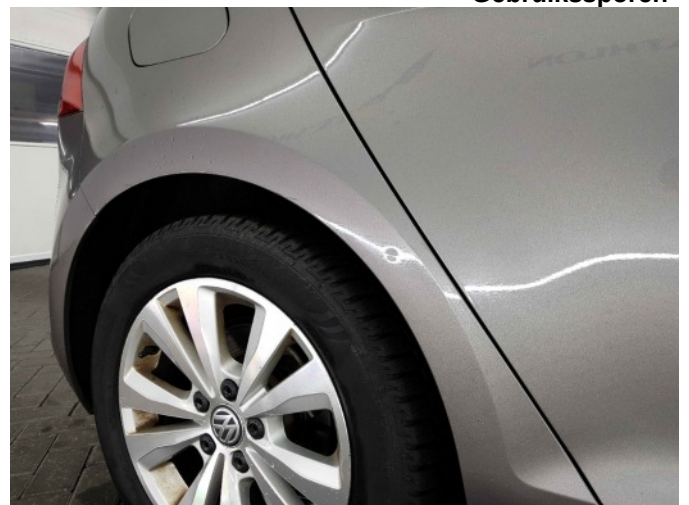
2. diverse

Gebruikssporen

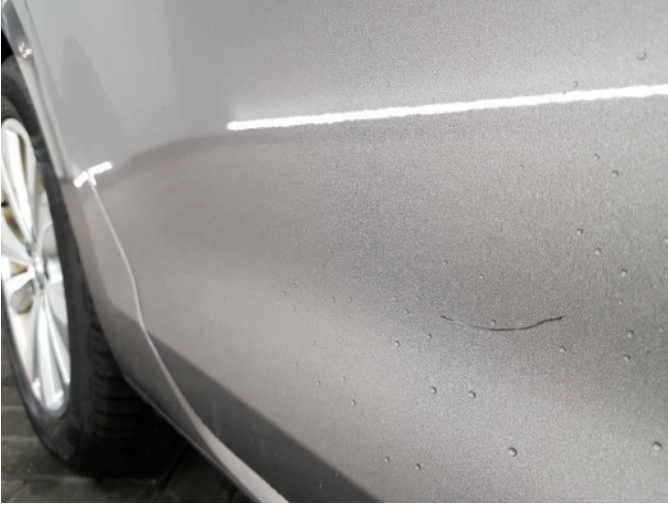
2. diverse

**Gebruikssporen**
