Rapport nummer: 0000000754427-NL170
Inspectie plaats: ALMERE
Bezichtigingdatum: 07.01.2021
Vlag : HS-427-H

Peugeot 308 SW;Hatchback;Diesel;Manual;Black

VIN:	VF3LCBHZHFS277457	Kilometerstand afgelezen:	157036 km
Eerste registratie / Bouwjaar:	28.12.2015 / 0	Bezichtigingdatum / -plaats:	07.01.2021 ALMERE
Voertuig type:		Voertuig type:	
HSN/TSN:	null//null	Auto rookvrij:	ja
Conditie exterieur:	2 - Toestand goed	Conditie interieur:	2 - Toestand goed

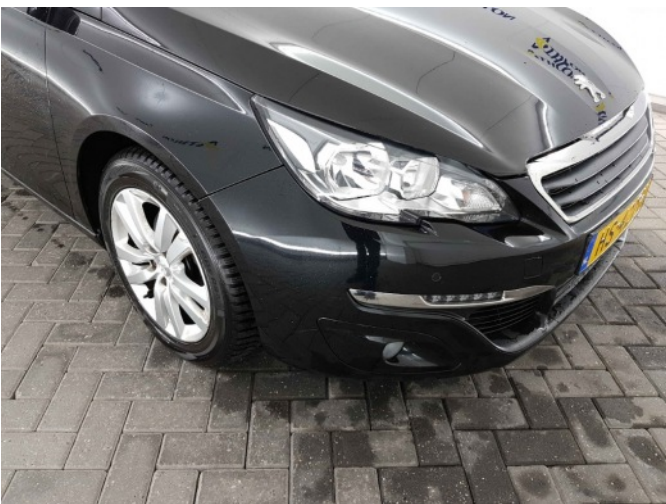
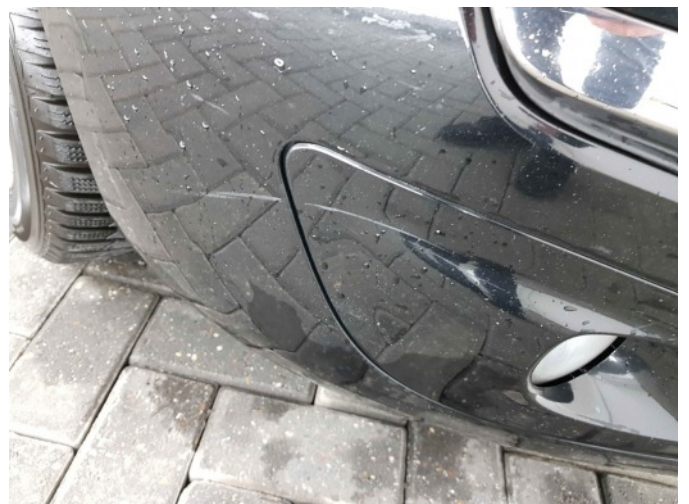
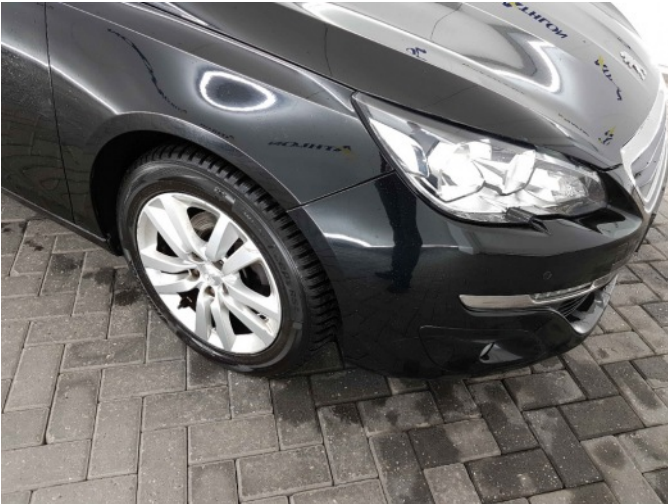
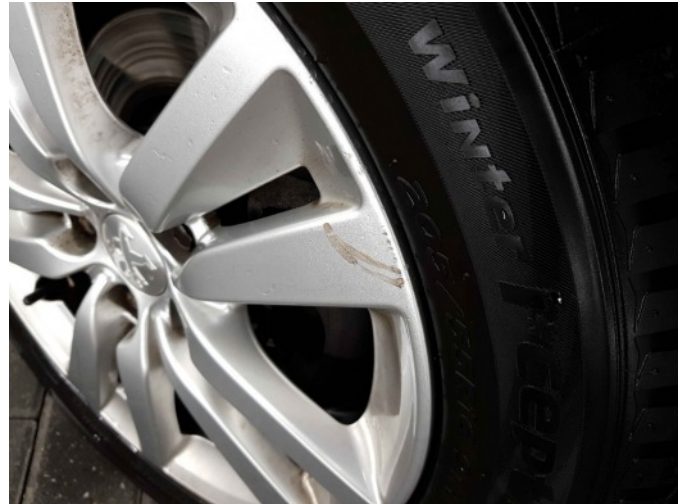
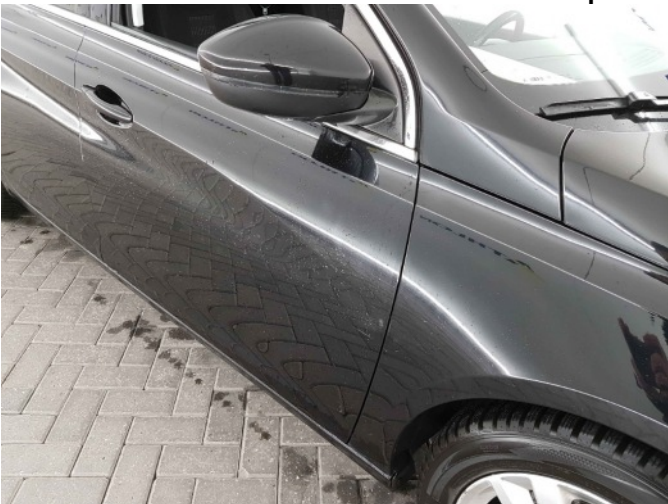
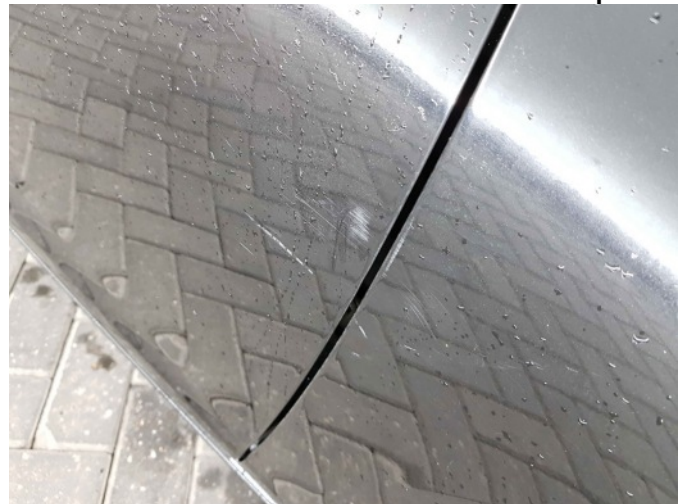
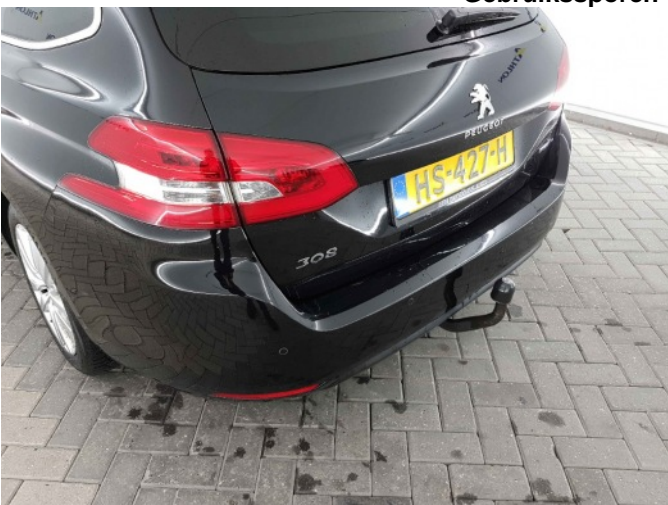
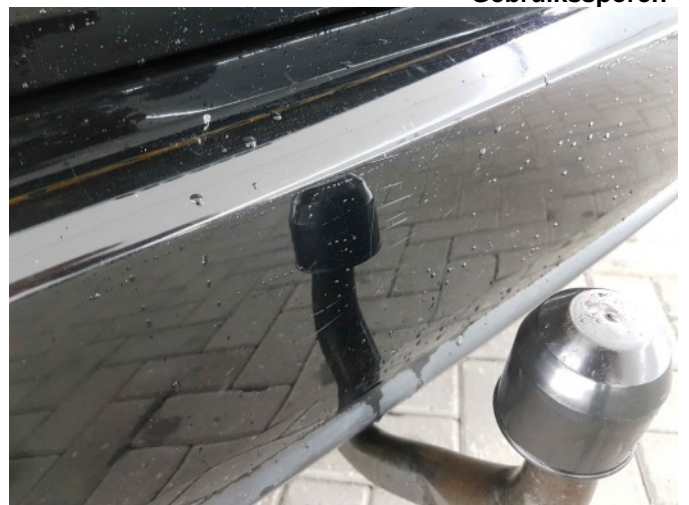
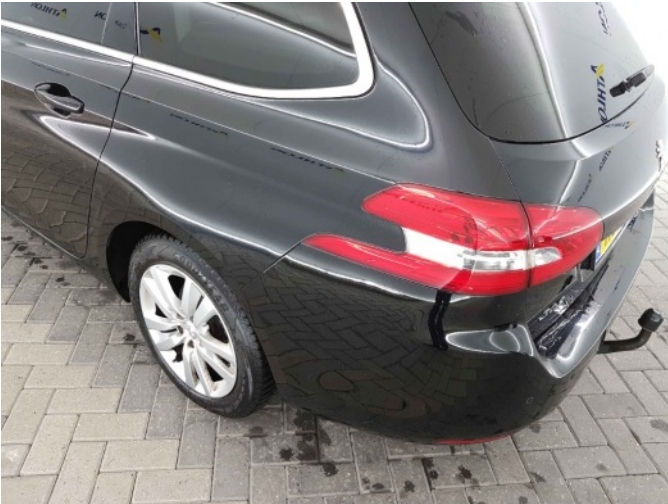
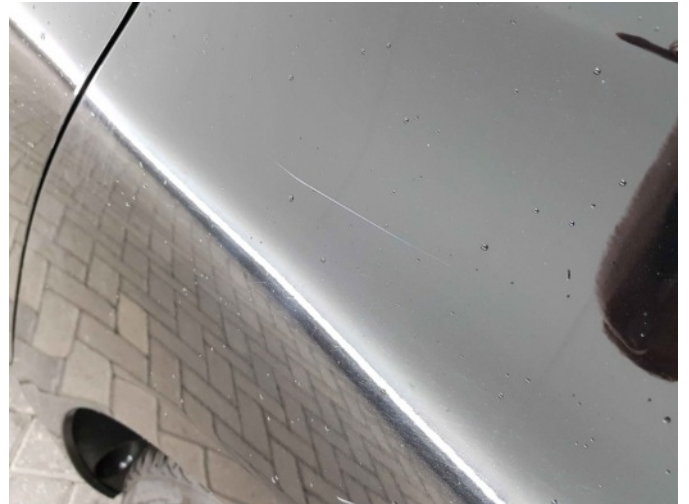
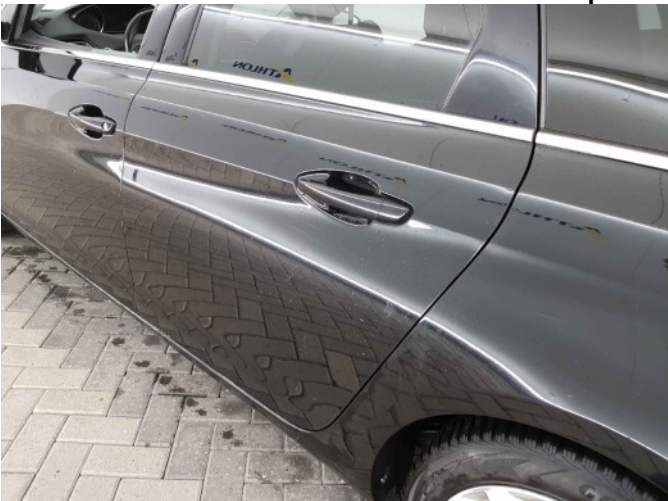
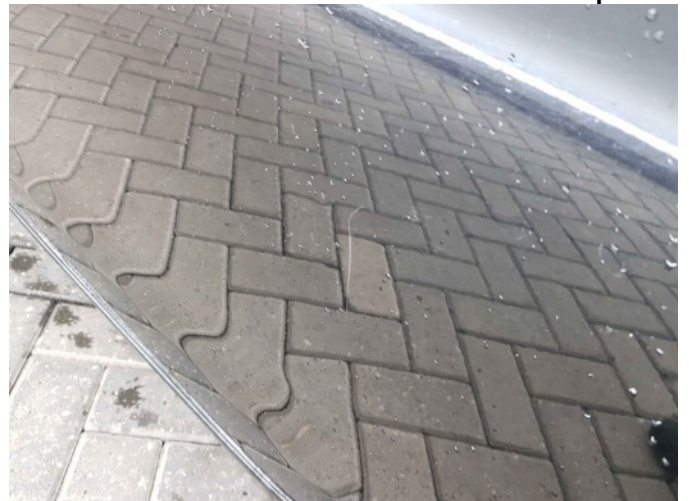
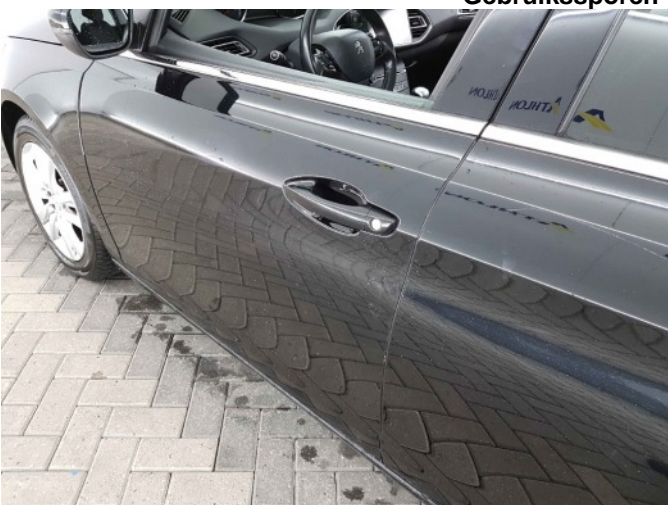
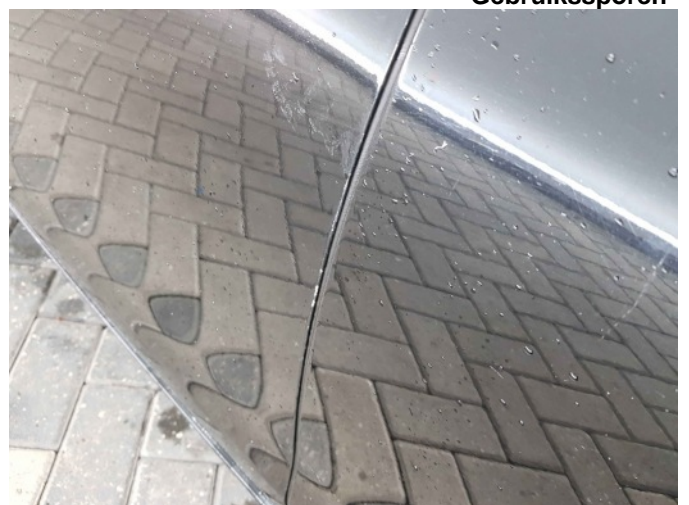
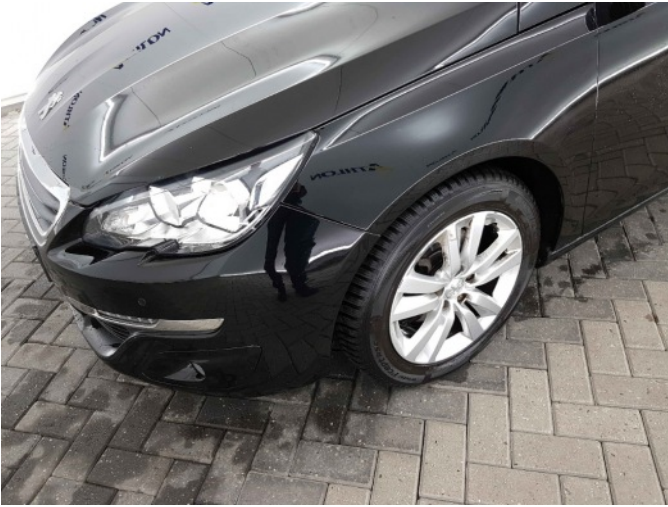
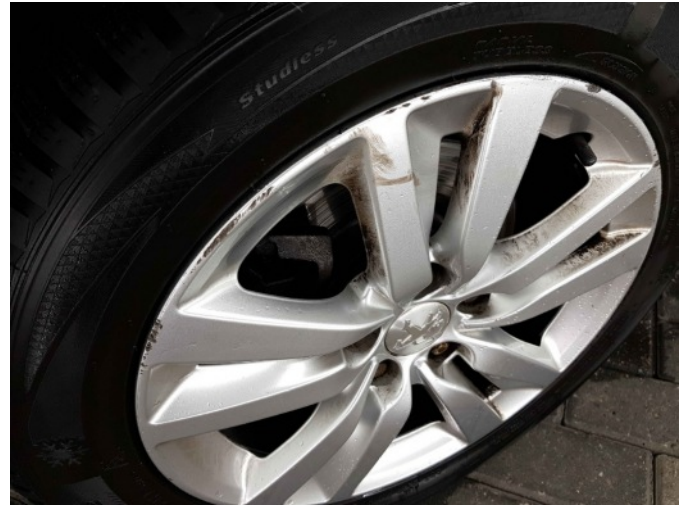
1.) Diverse | Gebruikssporen

1. Diverse

Gebruikssporen
