**Rapport nummer:** 0000000757551-NL170  
**Inspectie plaats:** ALMERE  
**Bezichtigingdatum:** 07.01.2021  
**Vlag :** HS-805-D

### Mitsubishi Outlander;Terreinwagen;Petrol;Automatic;Black

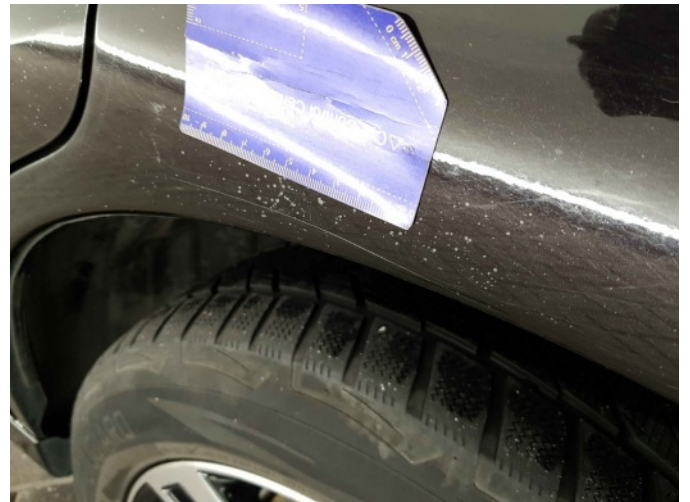
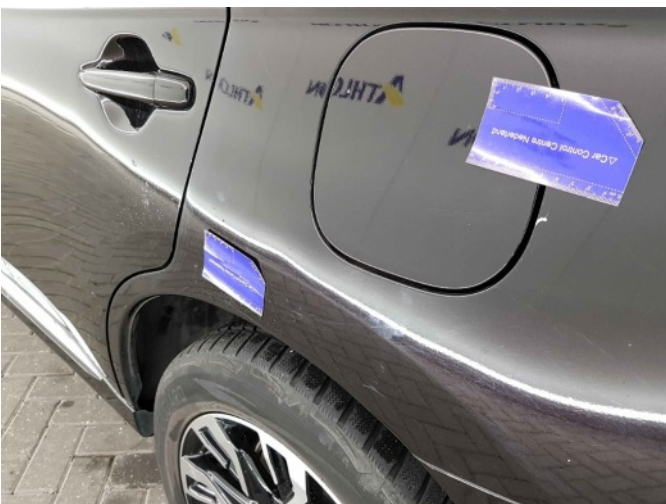
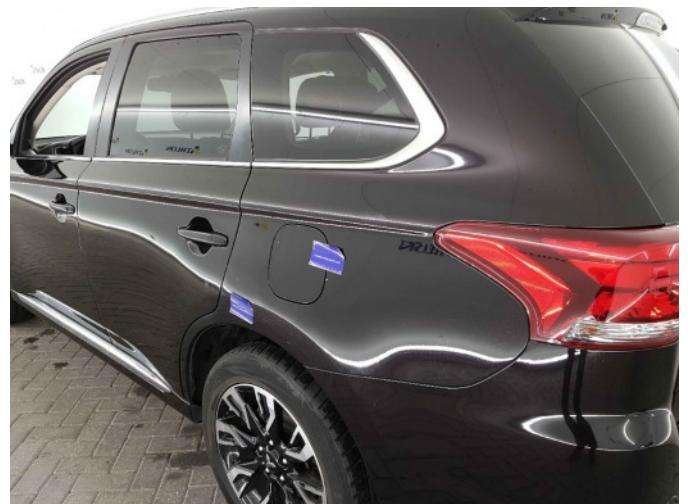
- 1.) Zijwand - achter - Links | Krassen
- 2.) Portier voor - links | Krassen
- 3.) diverse | Gebruikssporen

1. Zijwand - achter - Links

Krassen

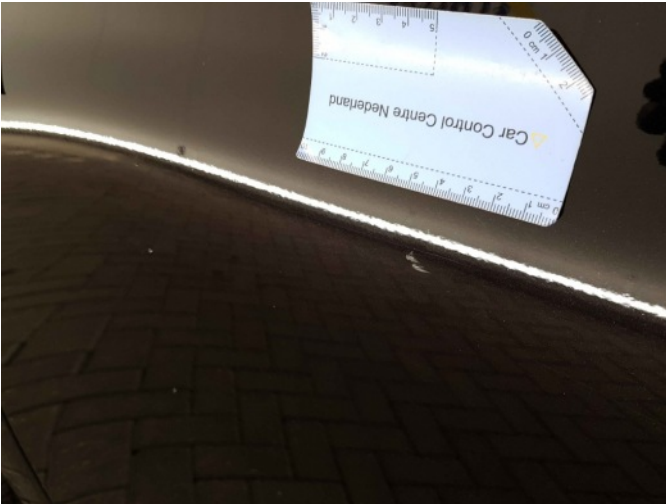
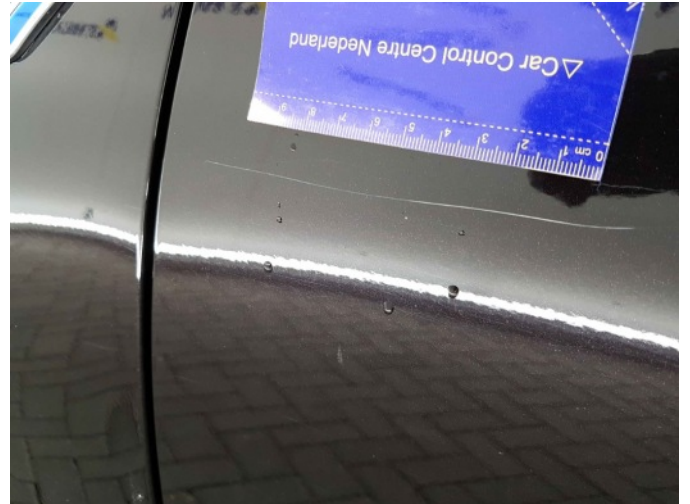
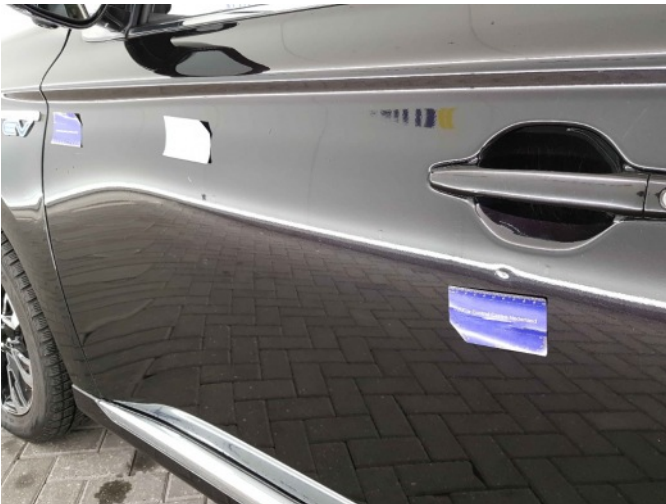
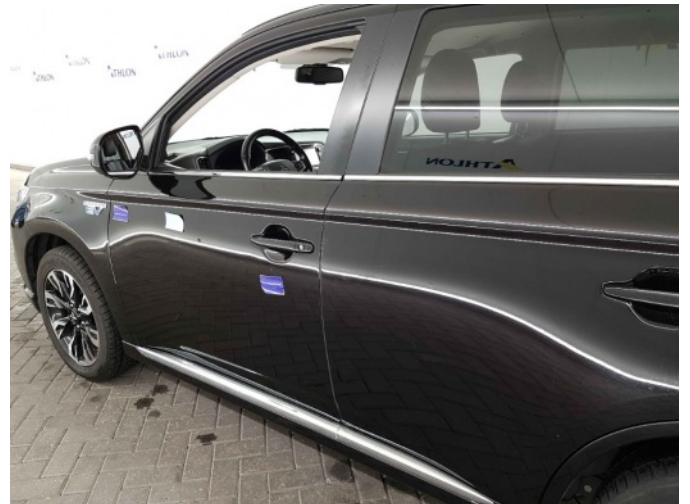
2. Portier voor - links

**Krassen**

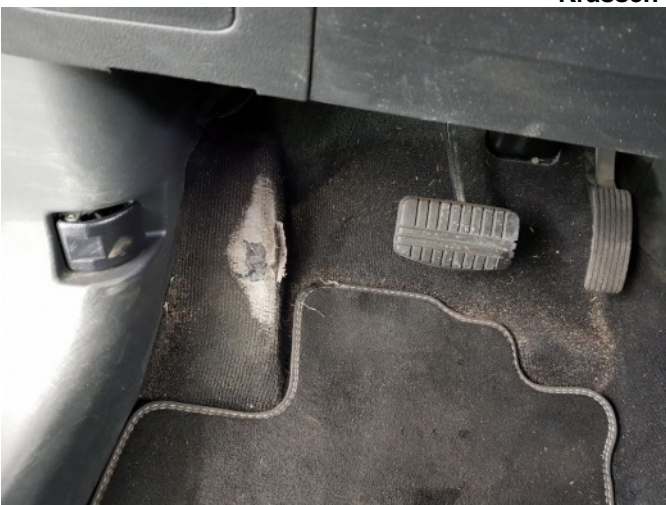
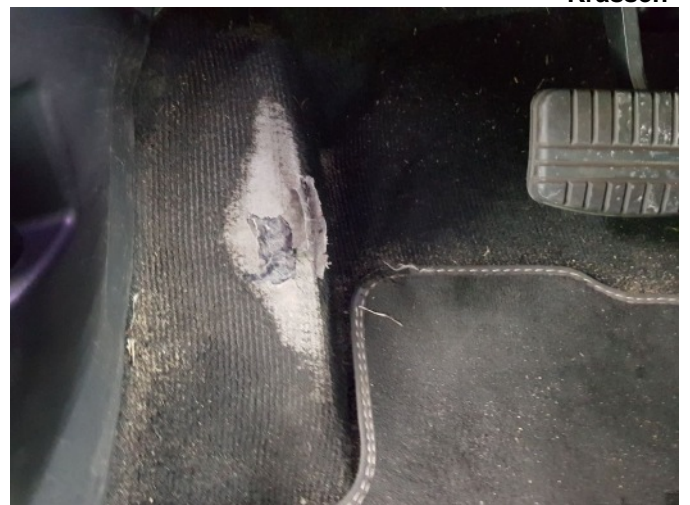
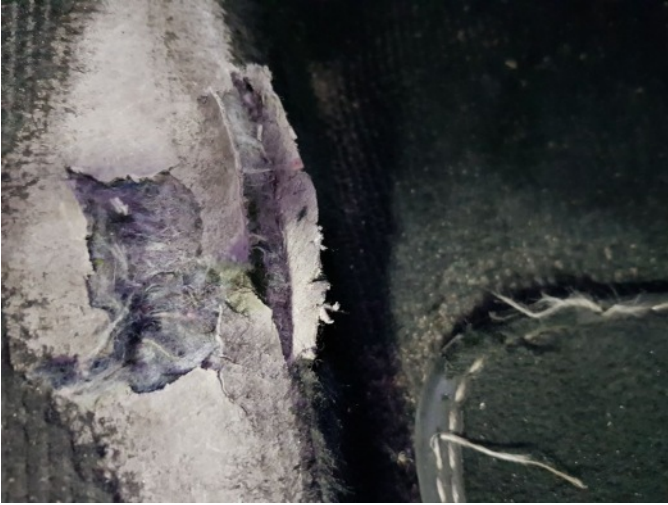
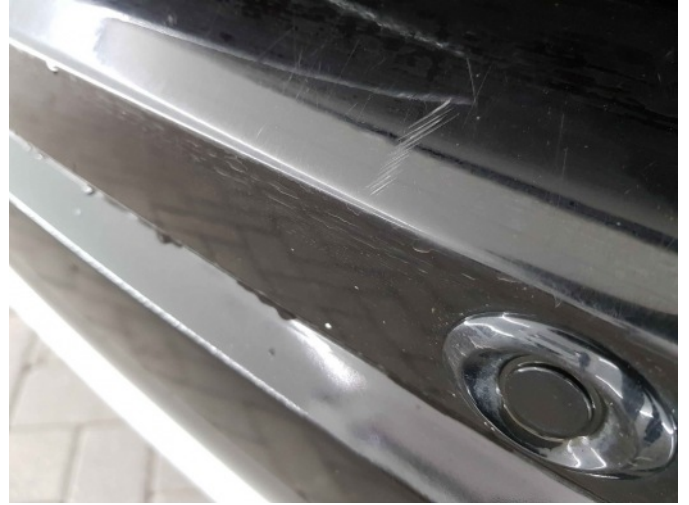
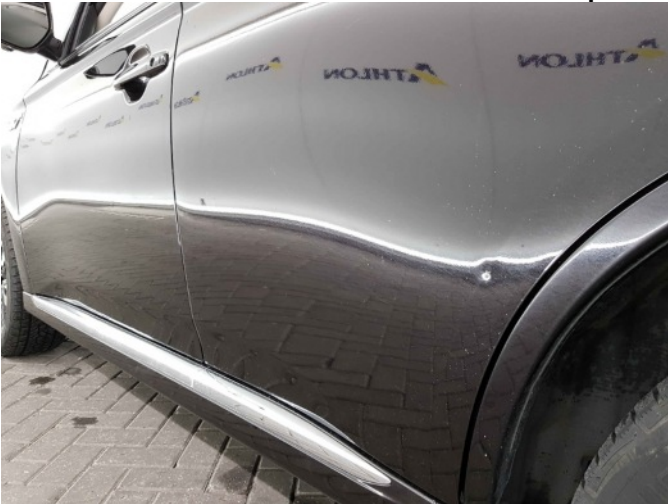
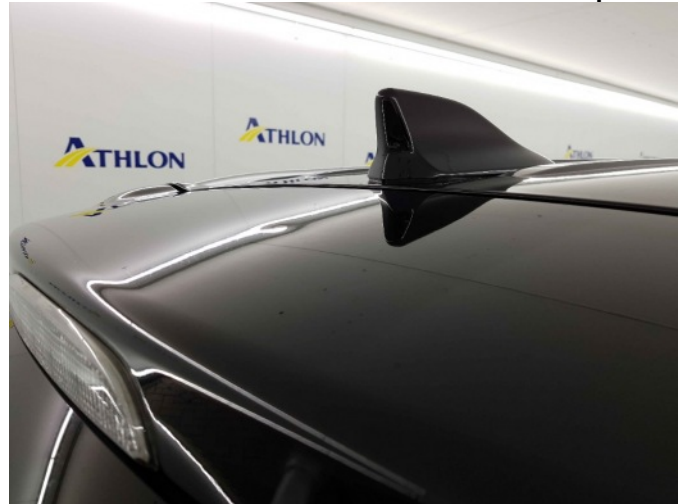
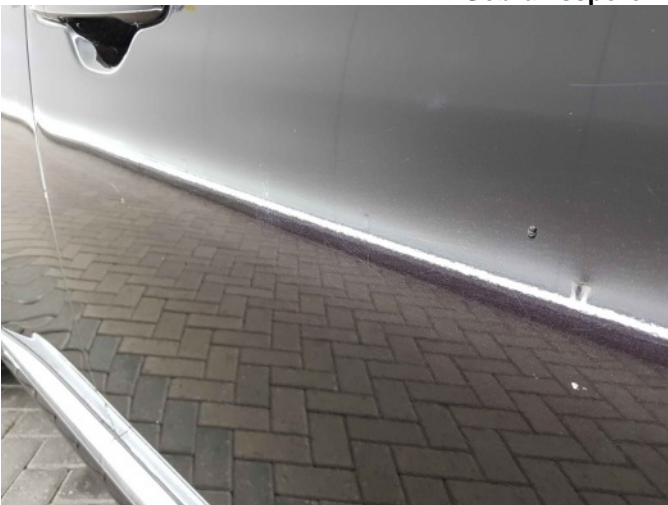
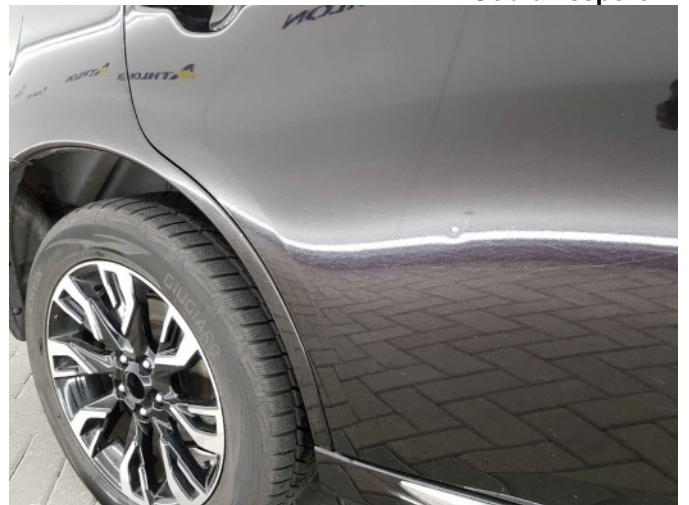
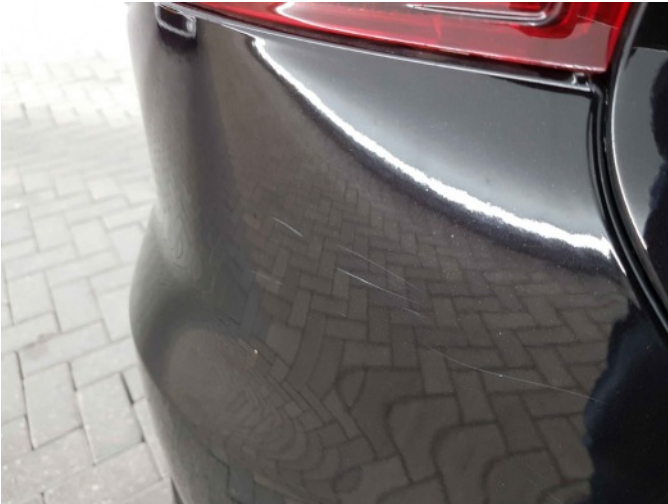
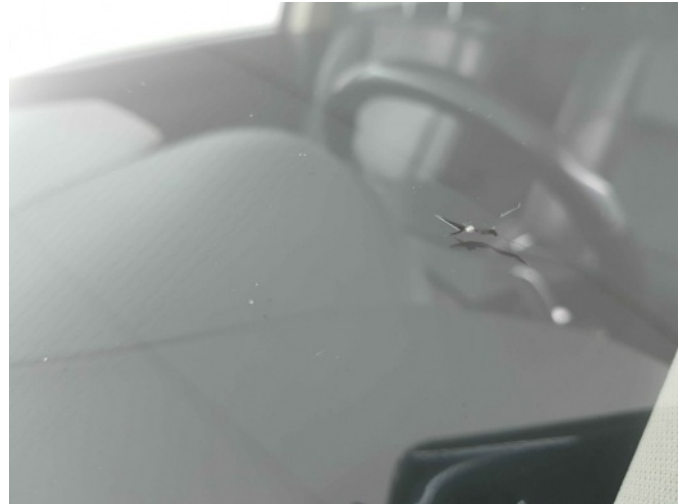
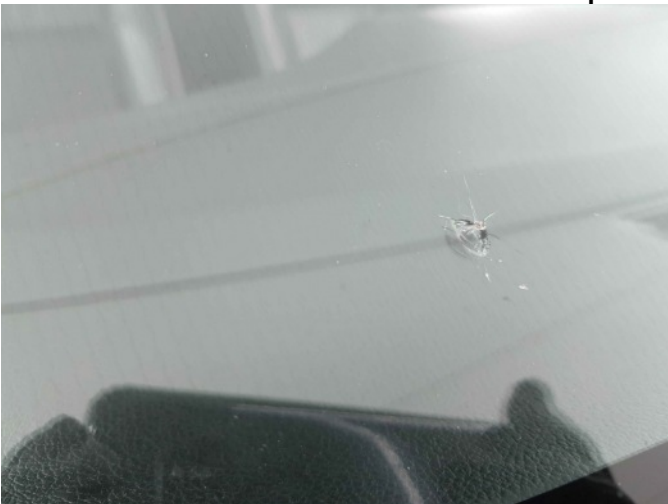
3. diverse

**Gebruikssporen**
