Rapport nummer: 0000000744851-NL170
Inspectie plaats: ALMERE
Bezichtigingdatum: 08.12.2020
Vlag : KX-325-N

Toyota Auris Touring Sports;Hatchback;Petrol;Automatic;Black

VIN:	SB1ZS3JE20E262431	Kilometerstand afgelezen:	93191 km
Eerste registratie / Bouwjaar:	02.01.2017 / 0	Bezichtigingdatum / -plaats:	08.12.2020 ALMERE
Voertuig type:		Voertuig type:	
HSN/TSN:	null//null	Auto rookvrij:	ja
Conditie exterieur:	3 - Toestand bevredigend	Conditie interieur:	2 - Toestand goed

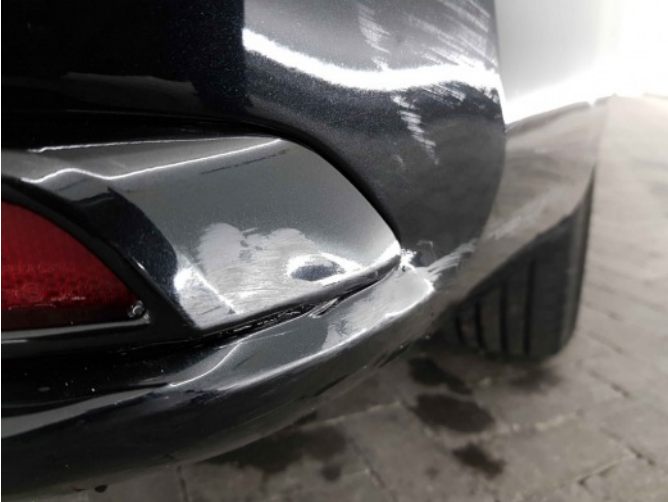
1. Achterbumper

Deuk/Deuken

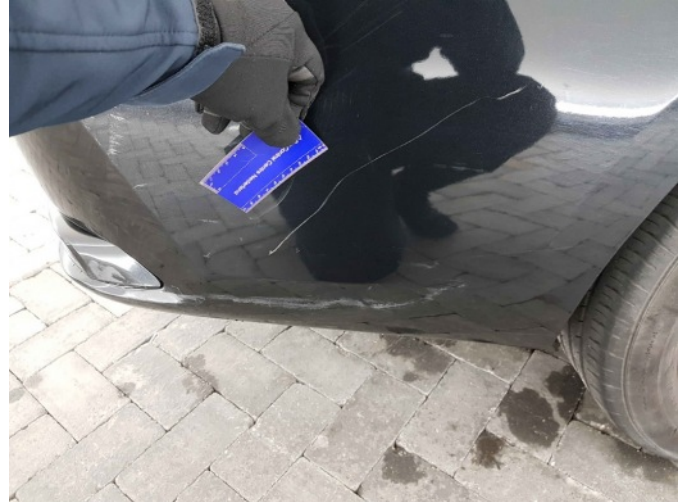
1. Achterbumper

Deuk/Deuken

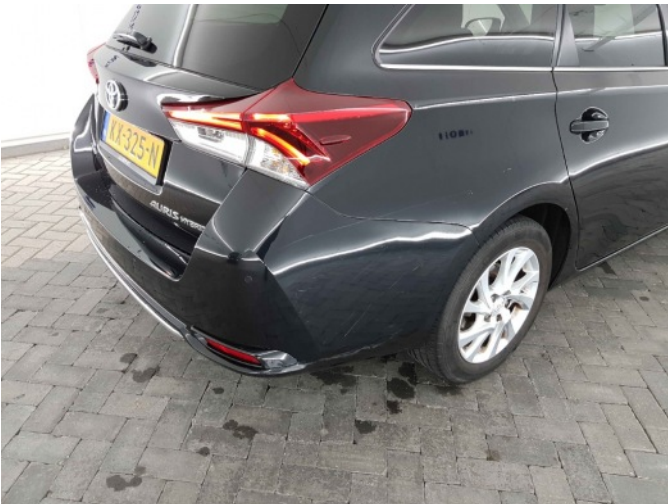
1. Achterbumper

Deuk/Deuken

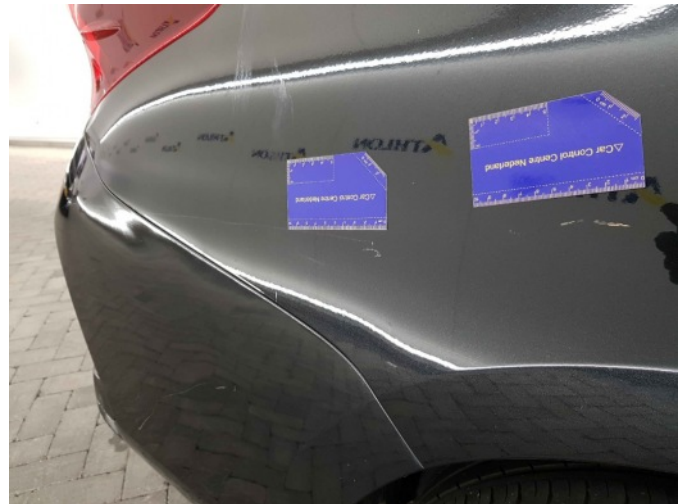
1. Achterbumper

Deuk/Deuken

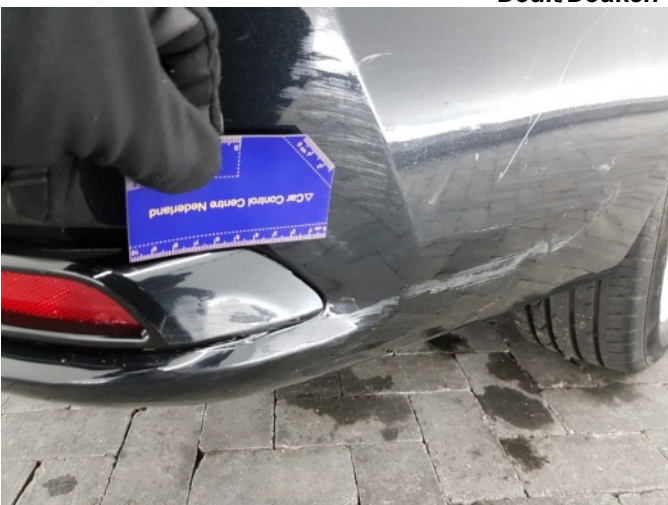
1. Achterbumper

Deuk/Deuken

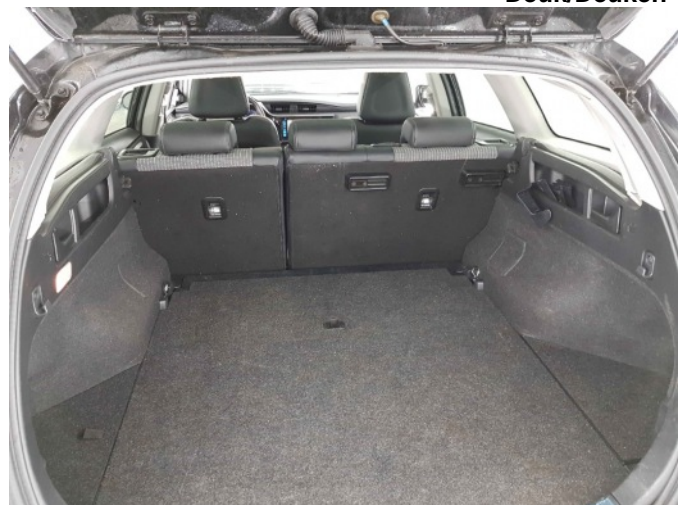
2. Hoedenplank

Ontbreekt

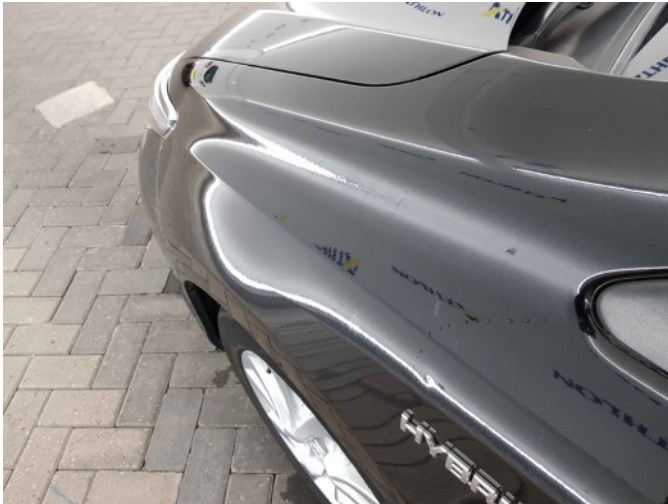
3. Diversen

Gebruikssporen

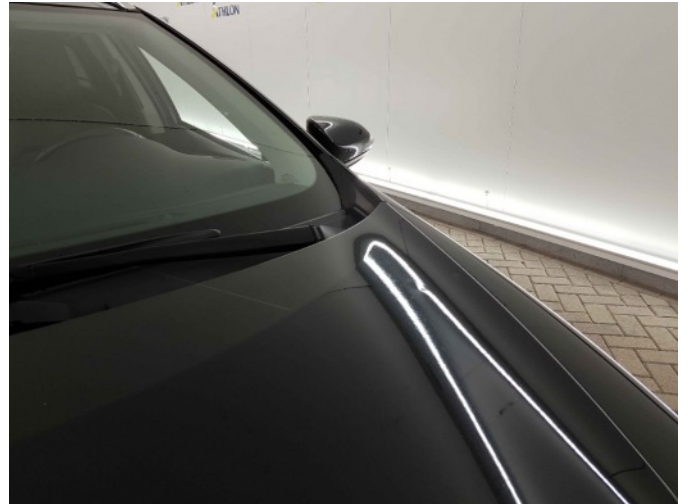
3. Diversen

Gebruikssporen

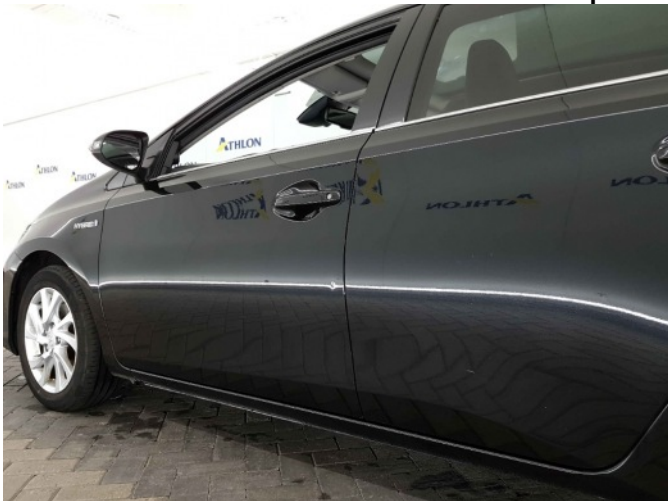
3. Diversen

Gebruikssporen

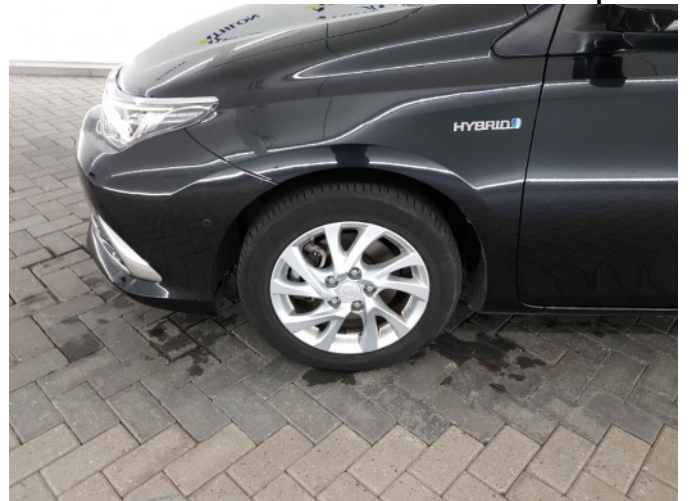
3. Diversen

Gebruikssporen

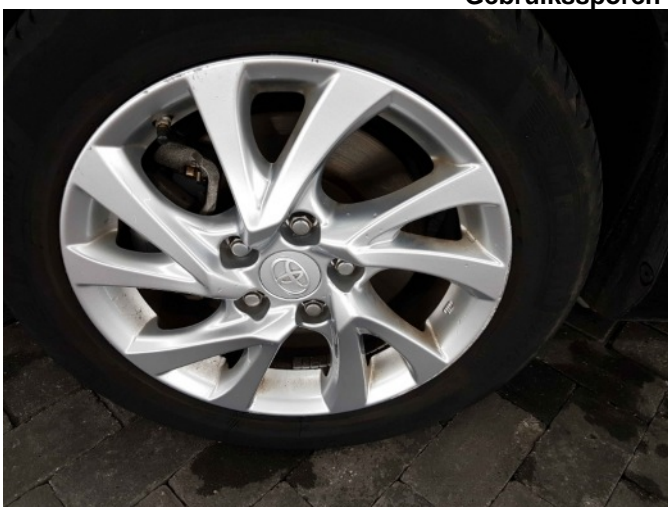
3. Diversen

Gebruikssporen

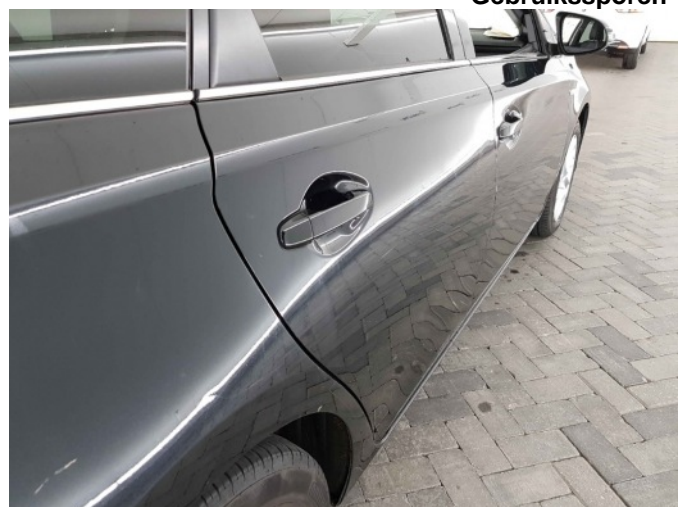
3. Diversen

Gebruikssporen
