**Rapport nummer:** 0000000752106-NL170  
**Inspectie plaats:** ALMERE  
**Bezichtigingdatum:** 23.12.2020  
**Vlag :** JJ-292-H

##### **Skoda Rapid Spaceback;Hatchback;Diesel;Automatic;**

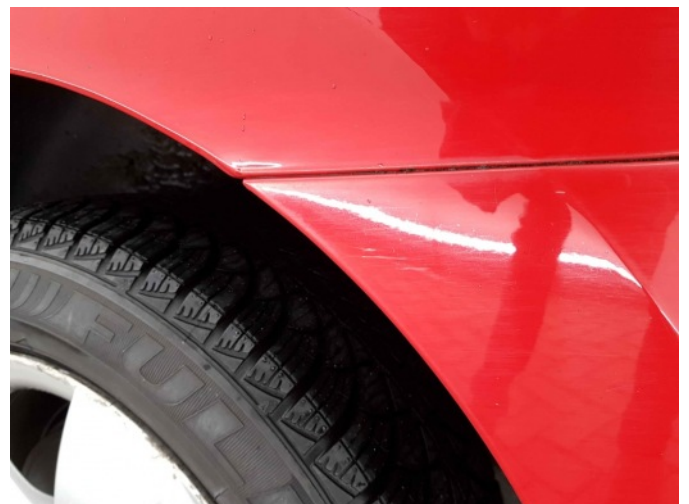
1. Diverse

Gebruikssporen

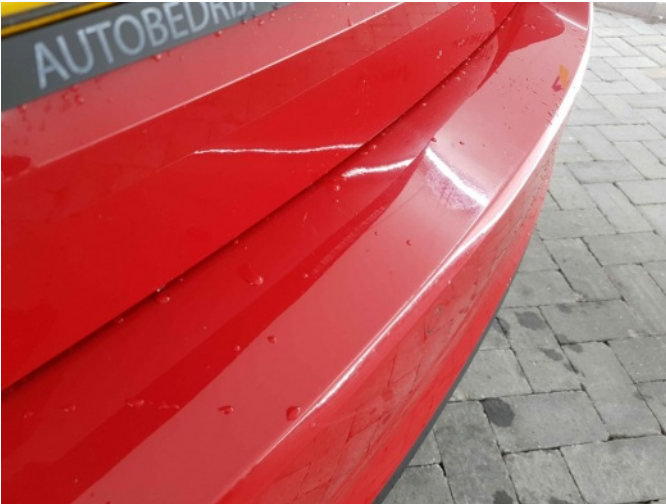
1. Diverse

**Gebruikssporen**

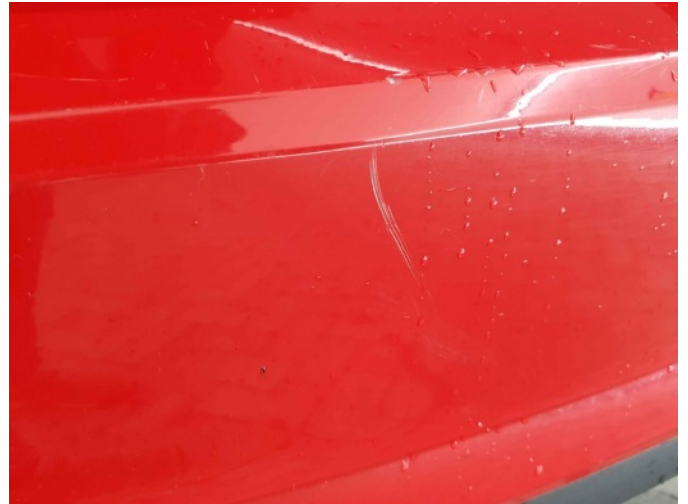
1. Diverse

**Gebruikssporen**

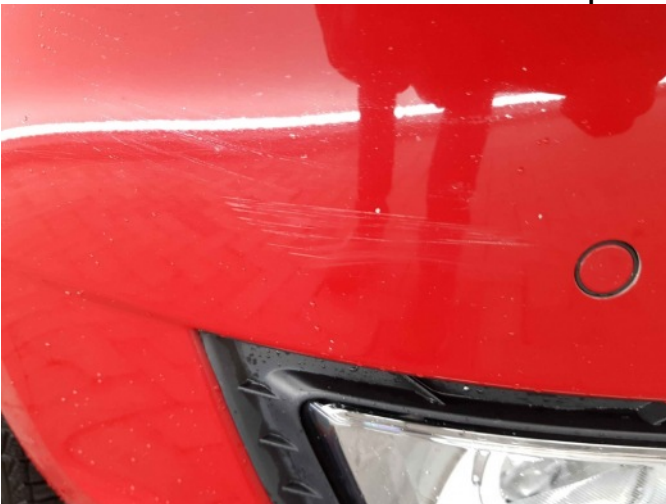
1. Diverse

**Gebruikssporen**

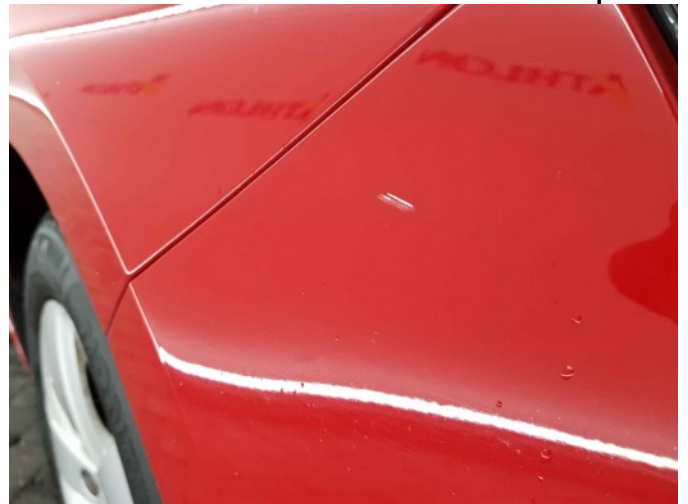
1. Diverse

**Gebruikssporen**

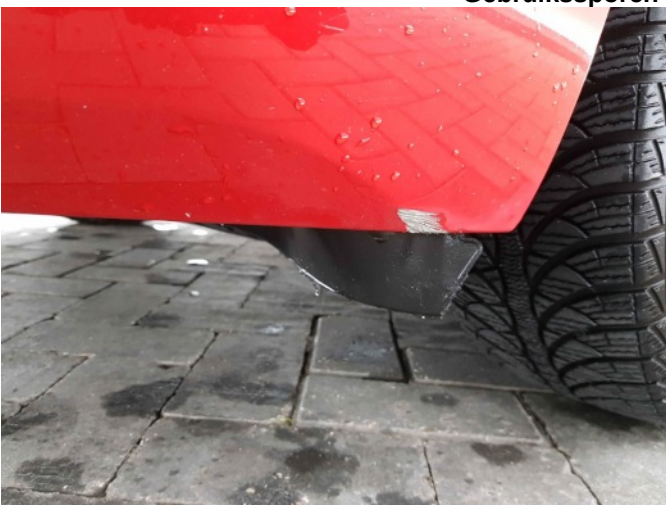
1. Diverse

**Gebruikssporen**
