**Rapport nummer:** 0000000749985-NL170  
**Inspectie plaats:** ALMERE  
**Bezichtigingdatum:** 07.01.2021  
**Vlag :** HT-401-X

#### Audi A3 Sportback;Hatchback;Petrol;Automatic;Grey

VIN:	<b>WAUZZZ8V5GA095111</b>	Kilometerstand afgelezen:	<b>89496 km</b>
Eerste registratie / Bouwjaar:	<b>30.12.2015 / 0</b>	Bezichtigingdatum / -plaats:	<b>07.01.2021 ALMERE</b>
Voertuig type:		Voertuig type:	
HSN/TSN:	<b>null//null</b>	Auto rookvrij:	<b>ja</b>
Conditie exterieur:	<b>3 - Toestand bevredigend</b>	Conditie interieur:	<b>3 - Toestand bevredigend</b>

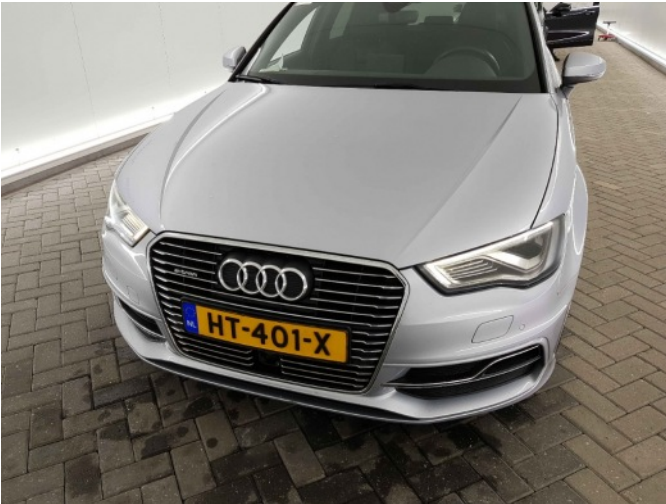
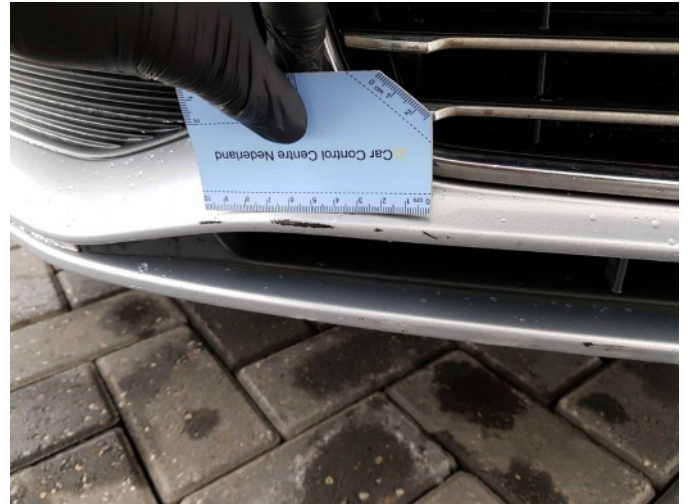
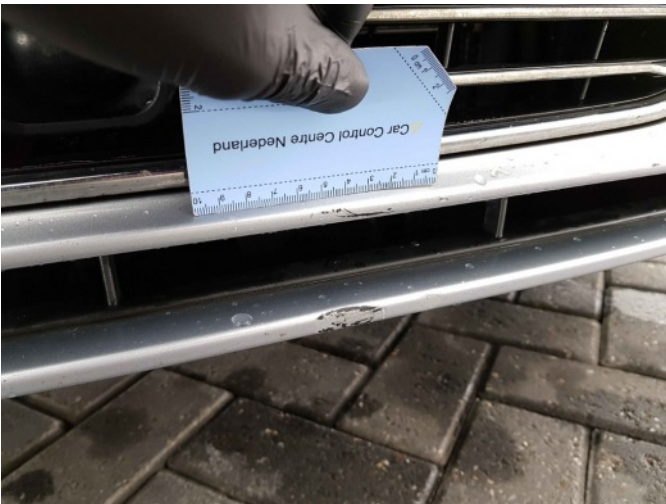
- 1.) Voorbumper | Krassen
- 2.) Diverse | Gebruikssporen

1. Voorbumper

**Krassen**

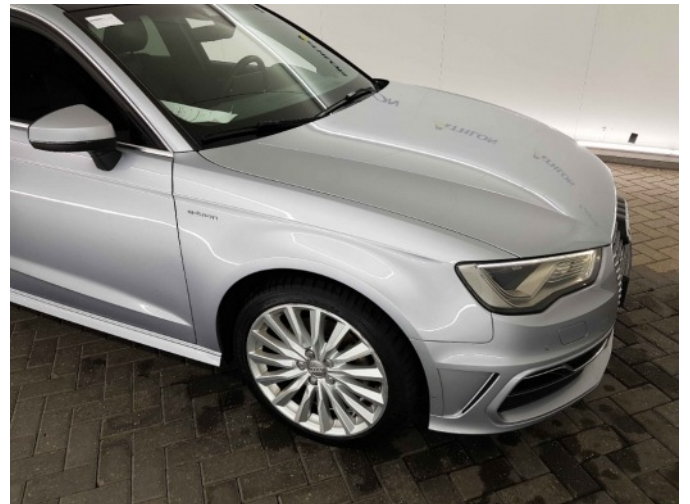
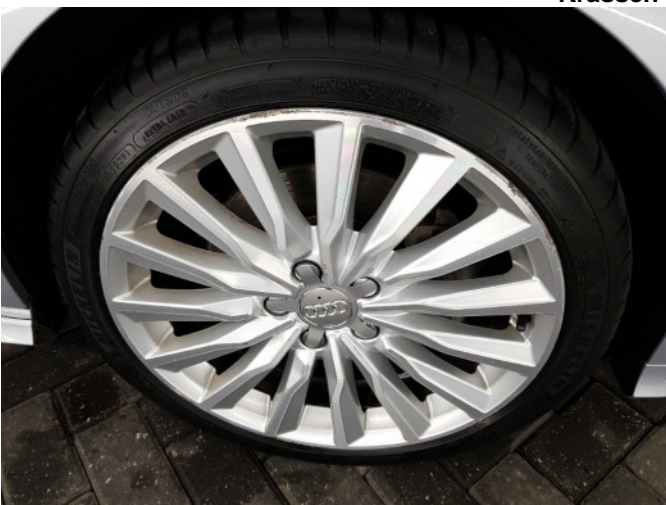
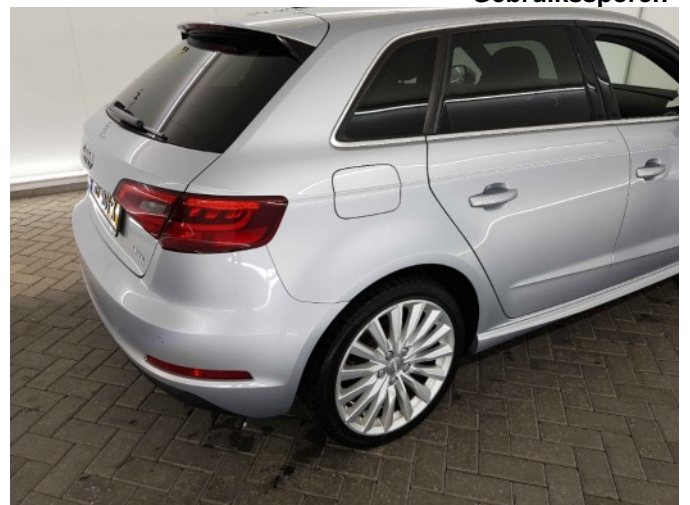
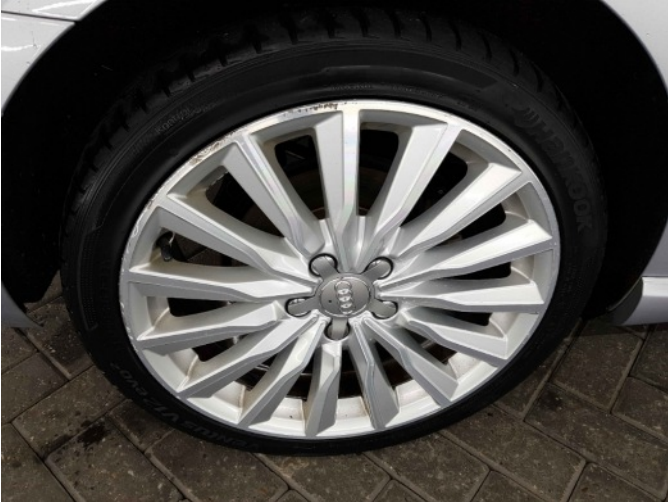
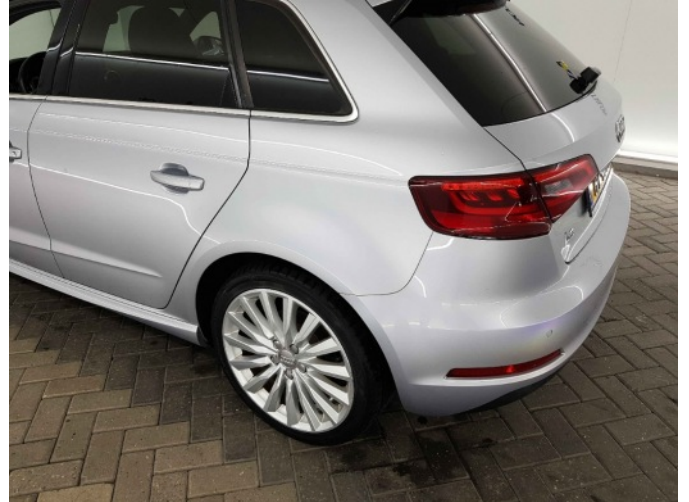
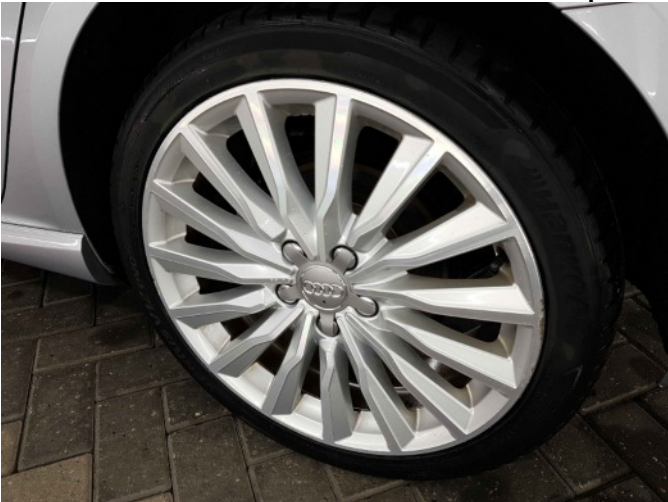
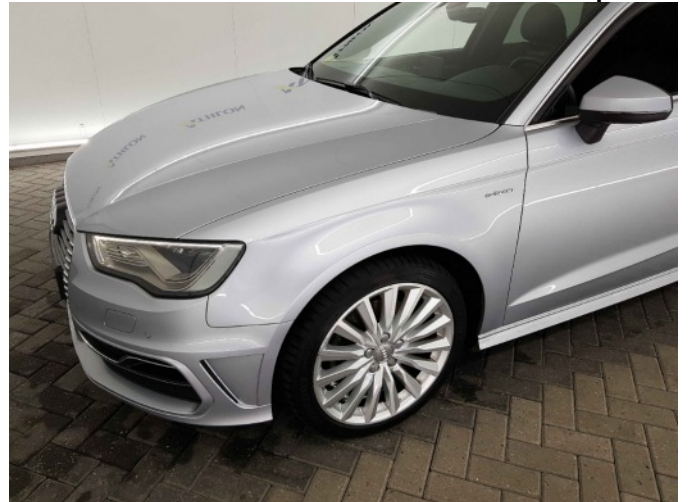
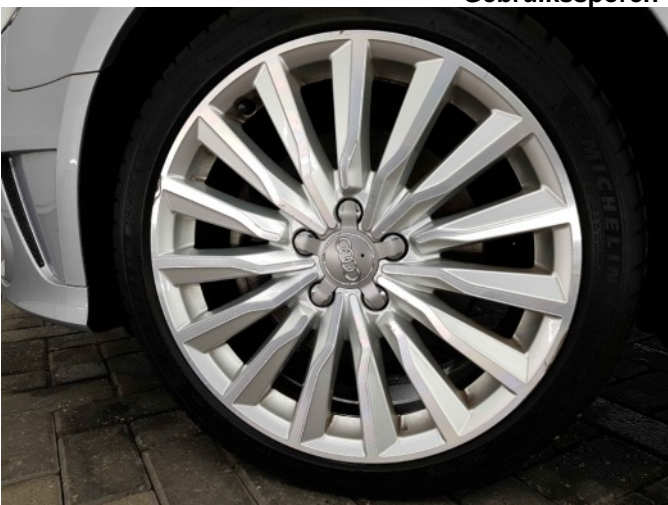
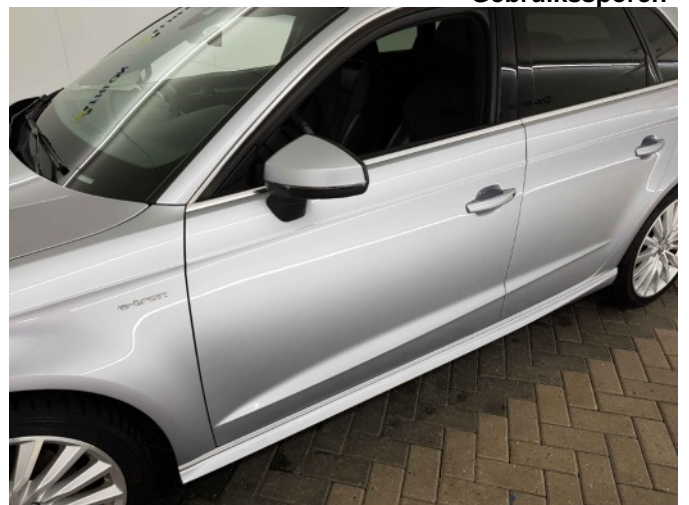
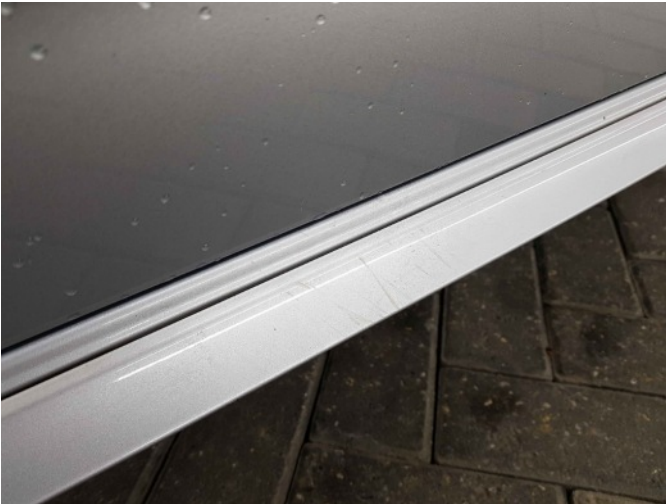
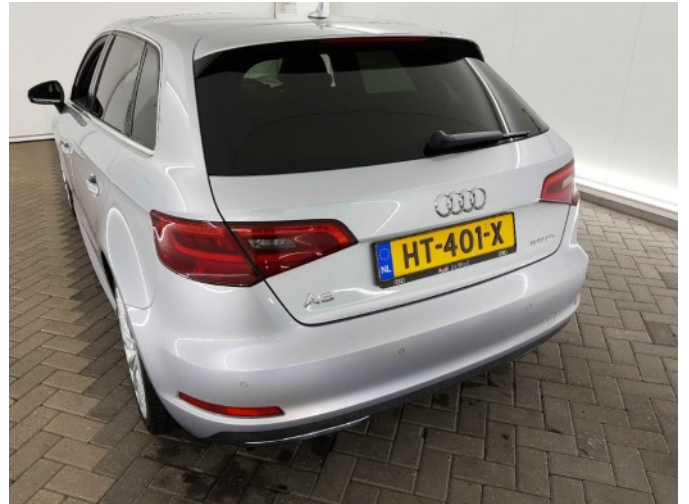
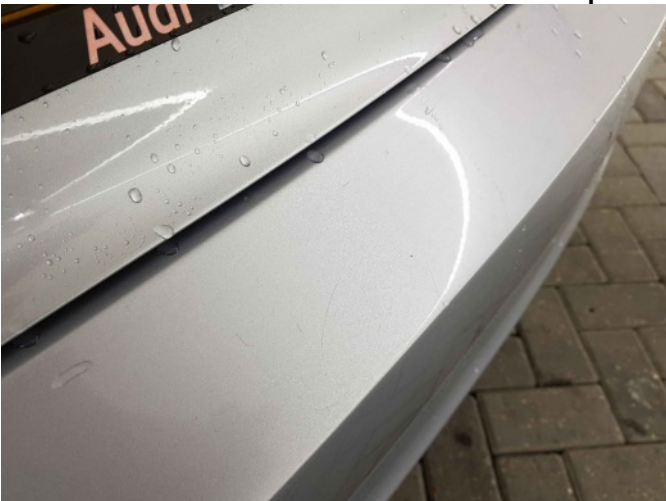
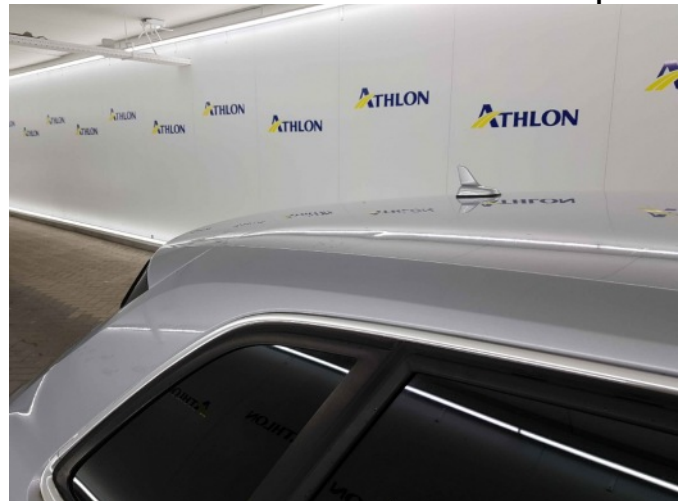
2. Diverse

**Gebruikssporen**
