**Rapport nummer:** 0000000755671-NL170  
**Inspectie plaats:** ALMERE  
**Bezichtigingdatum:** 08.01.2021  
**Vlag :** HR-761-H

##### Seat Ibiza; Hatchback; Petrol; Manual; Grey

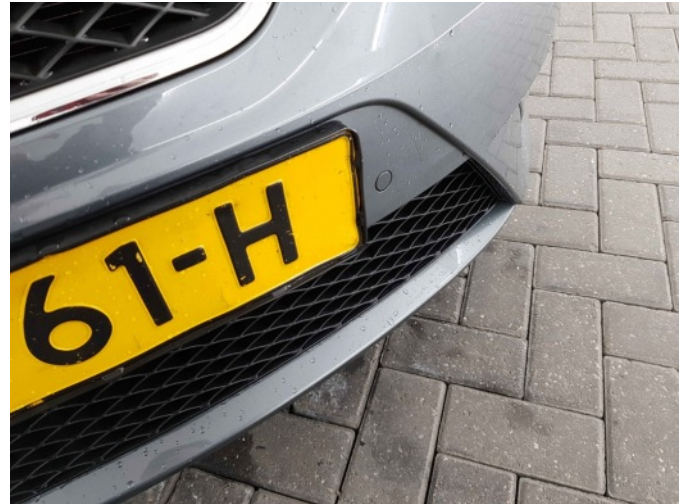
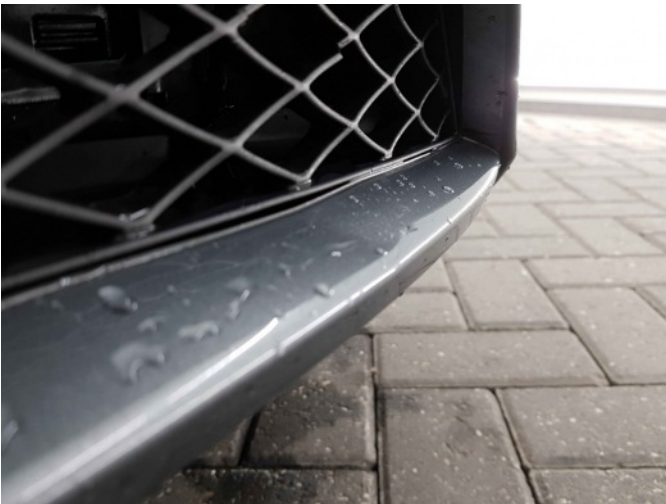
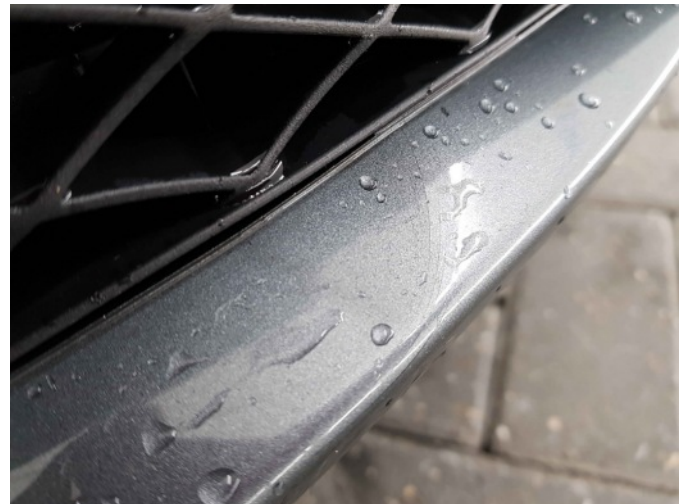
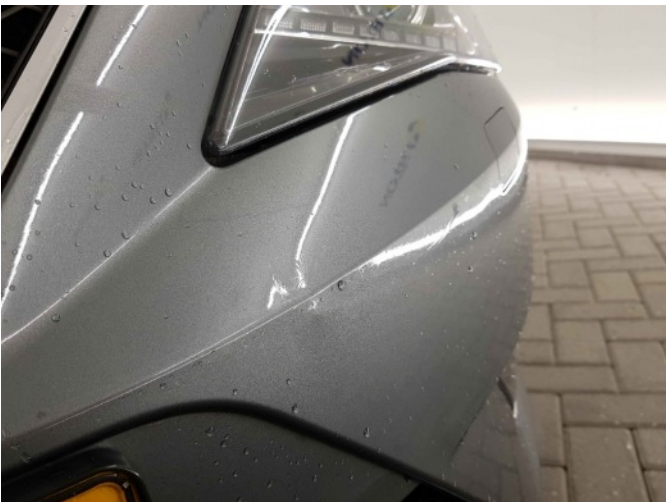
1. Voorbumper

**Gedeukt**

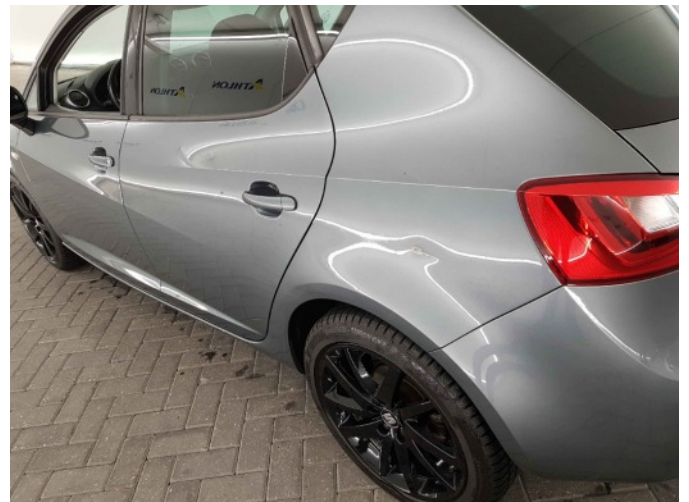
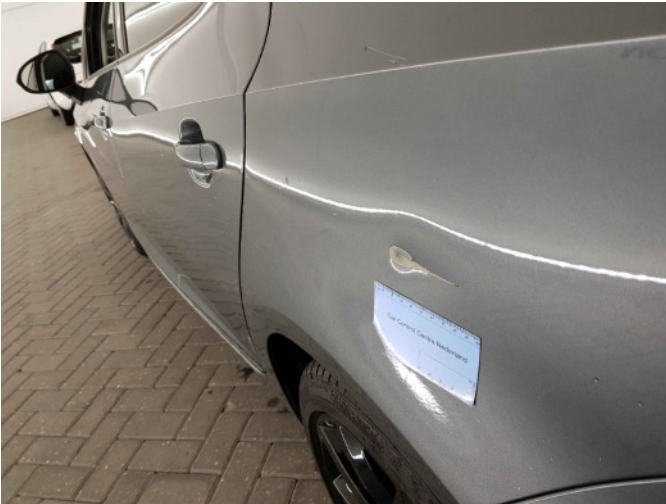
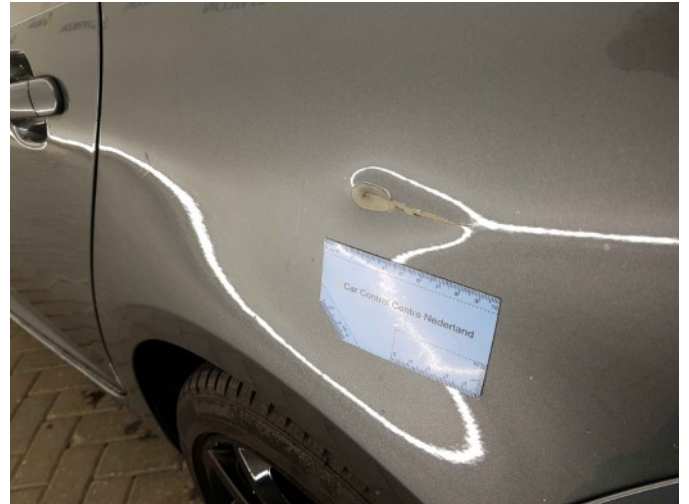
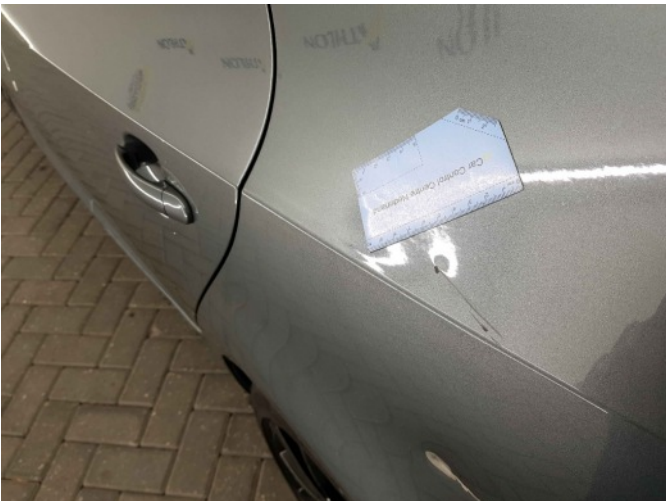
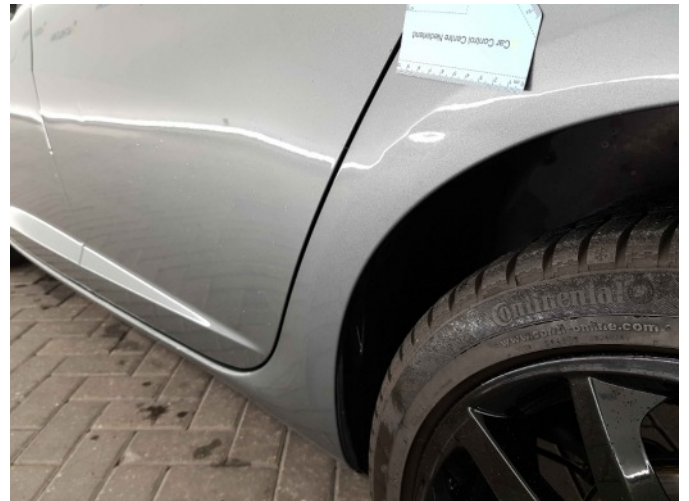
2. Zijwand - achter - Links

**Gedeukt**

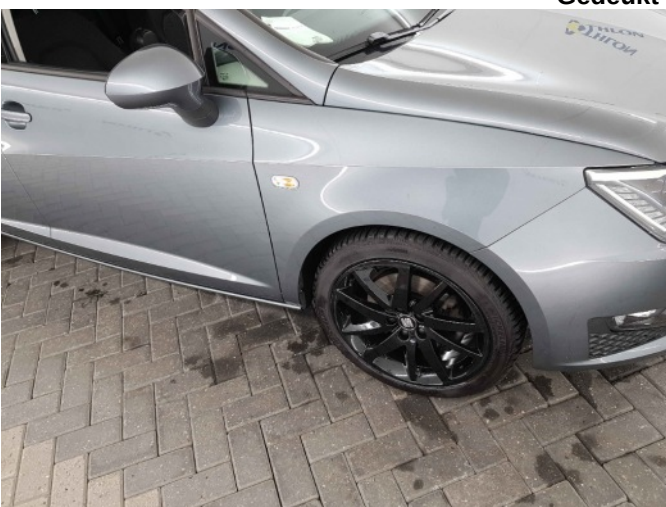
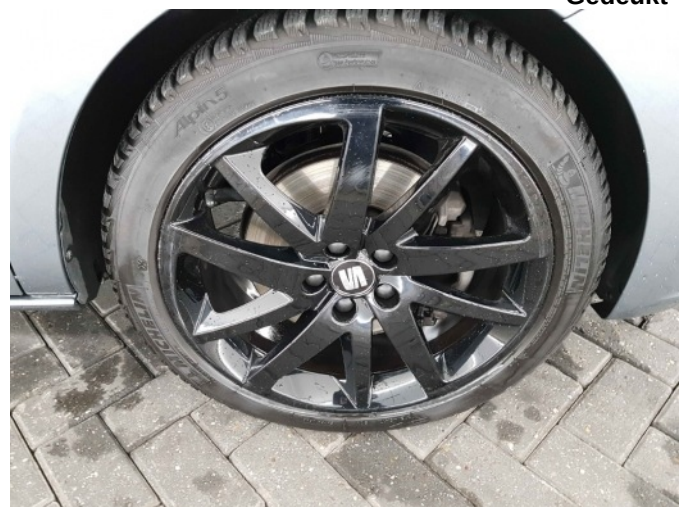
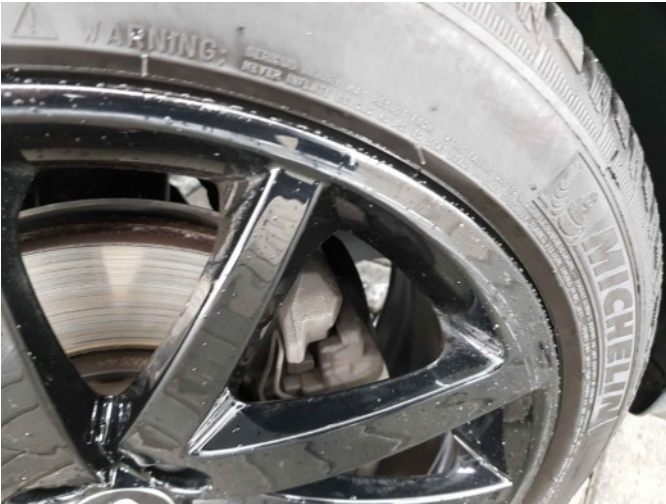
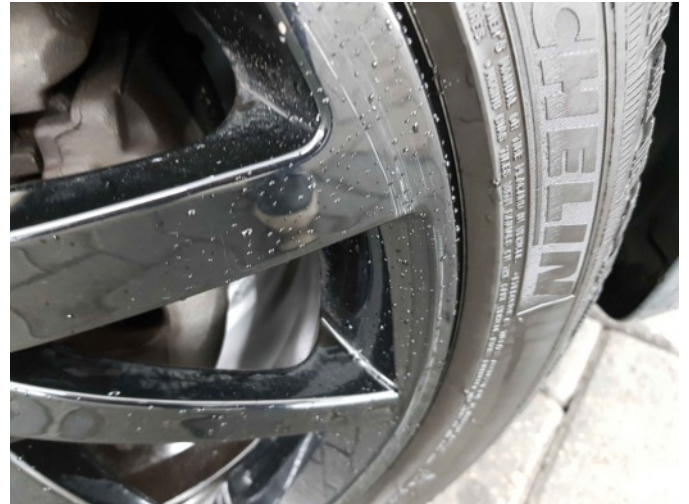
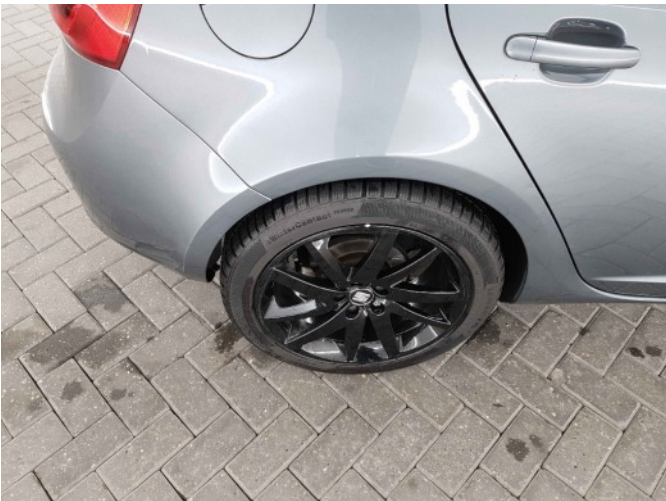
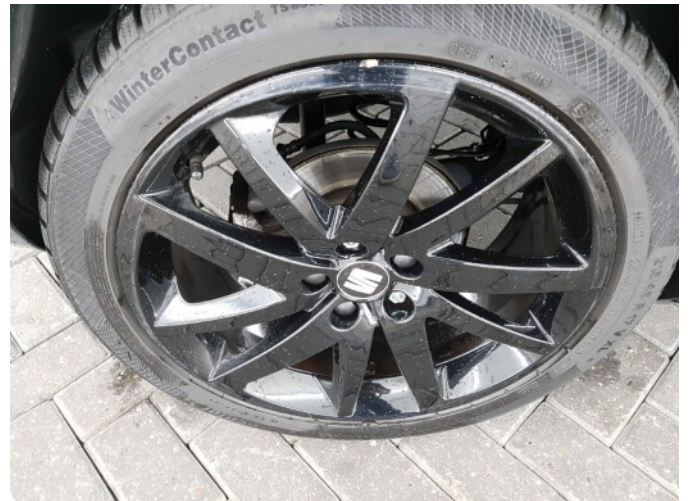
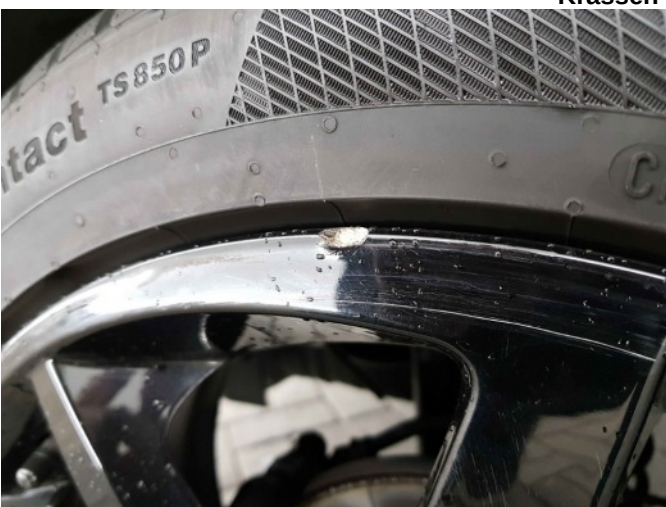
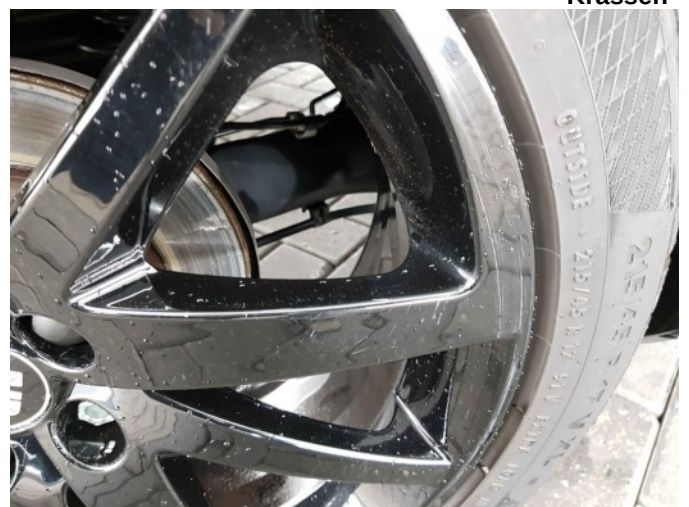
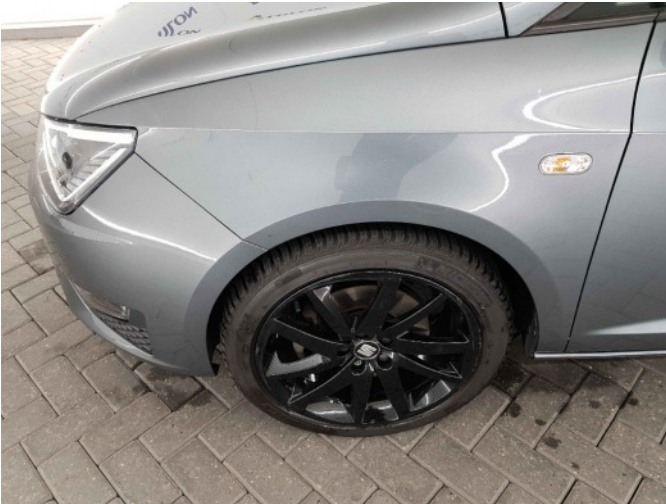
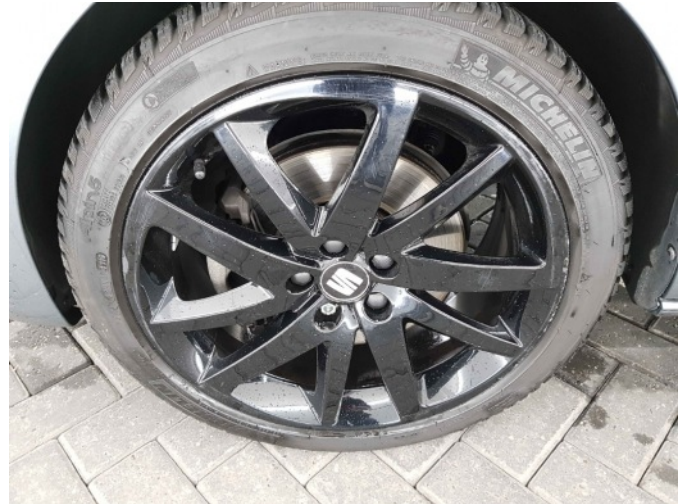
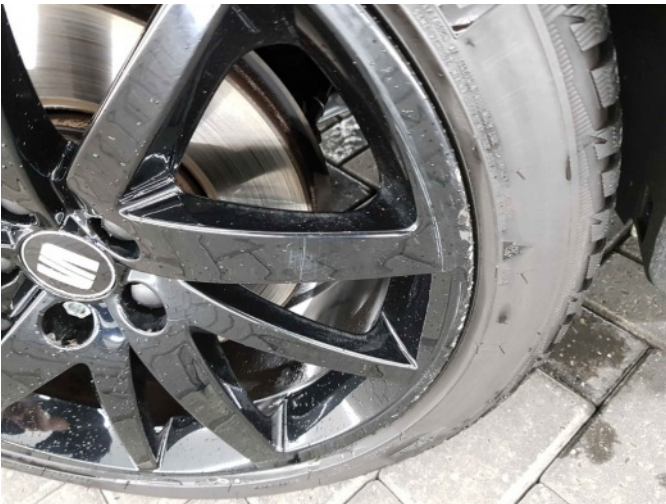
3. Velg voor - rechts

**Krassen**

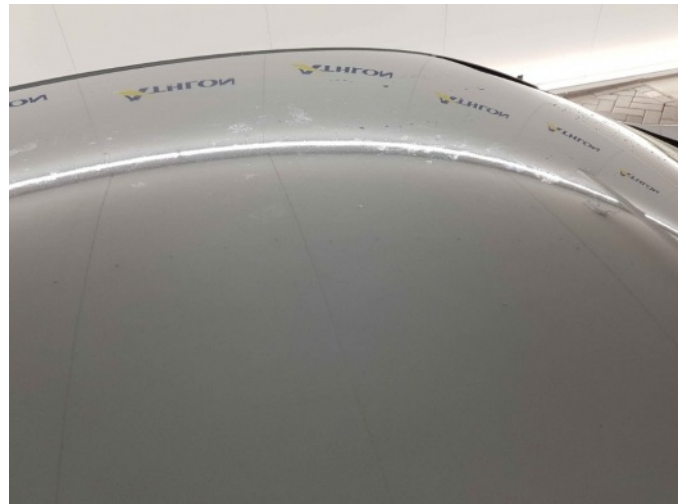
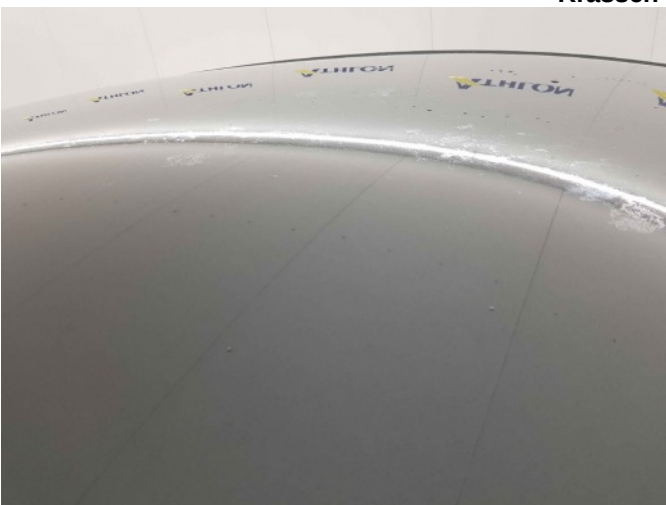
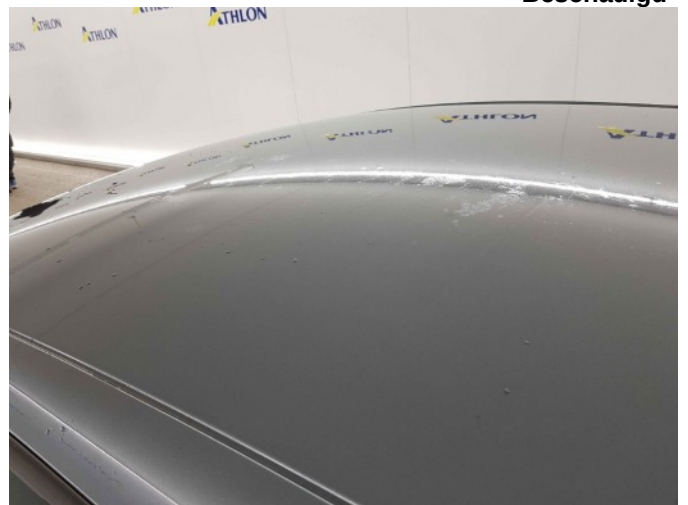
4. vogelpoep

**Beschadigd**

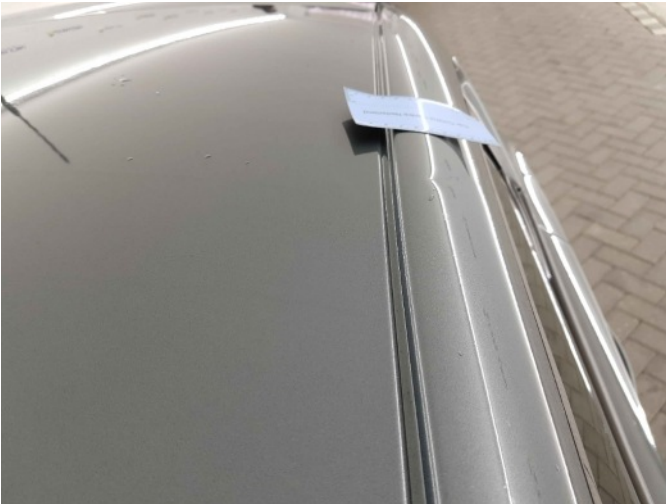
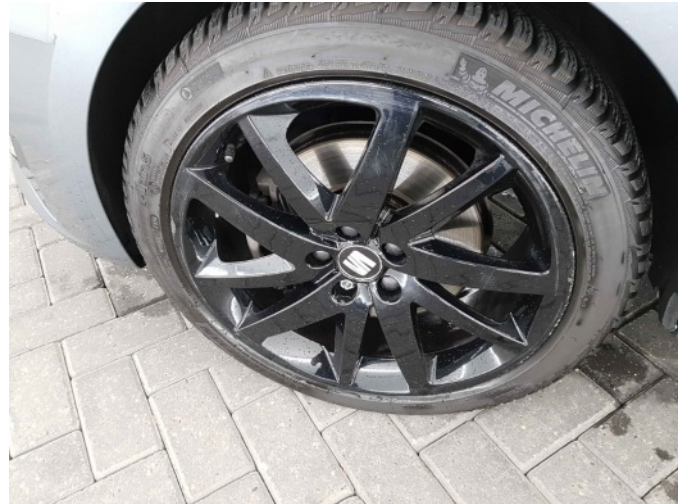
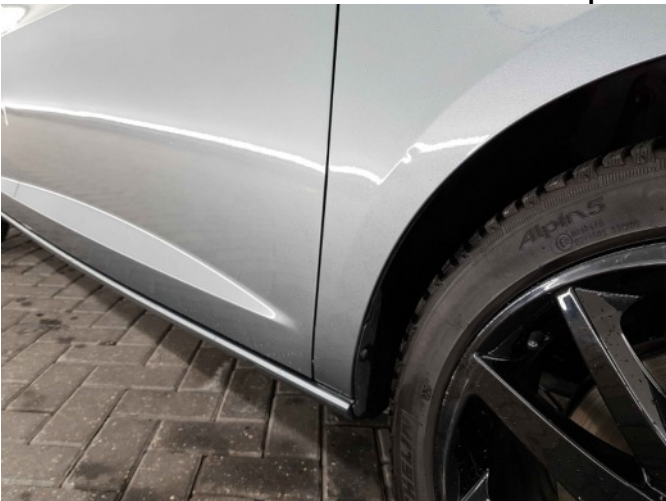
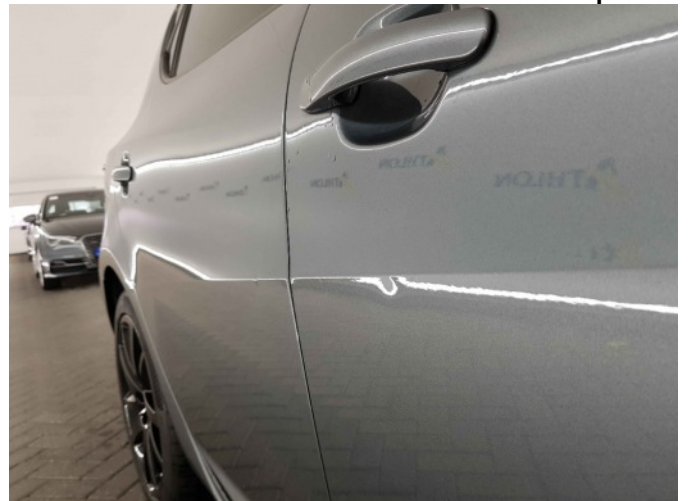
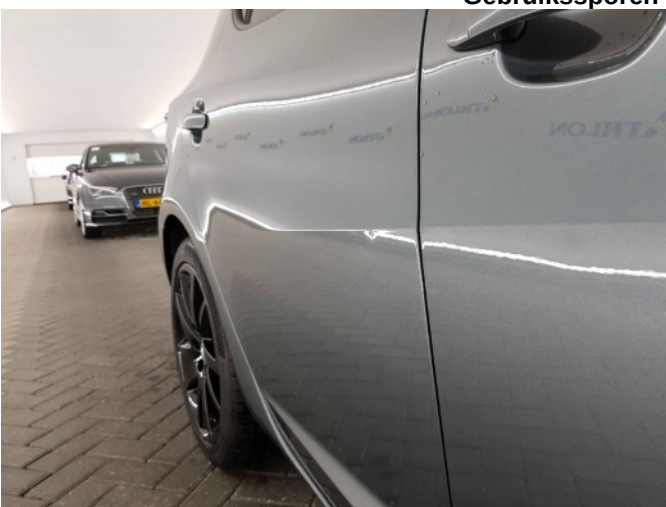
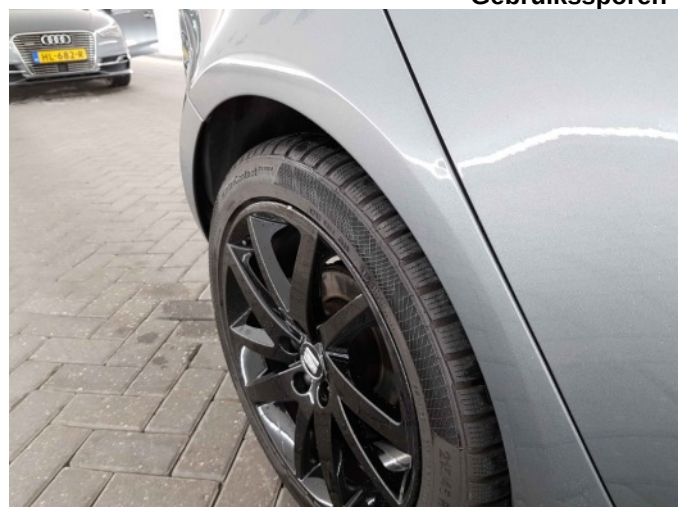
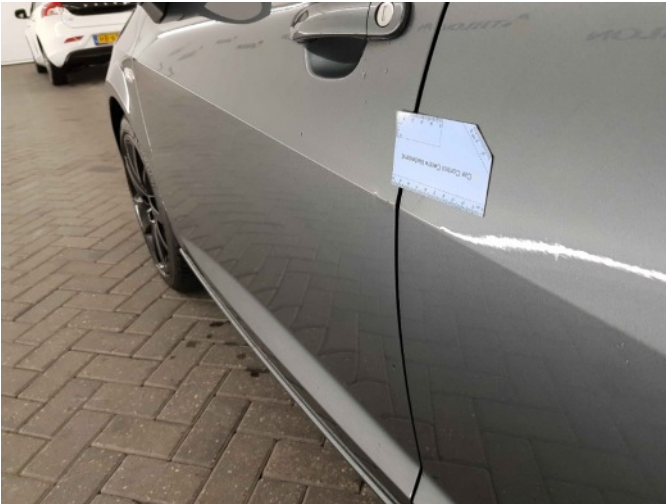
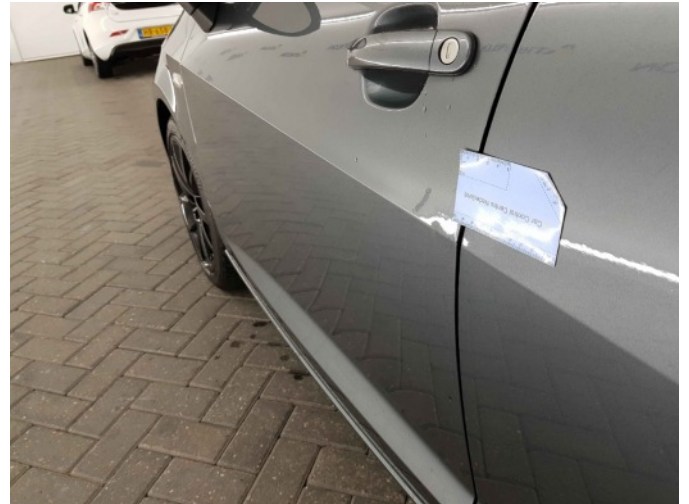
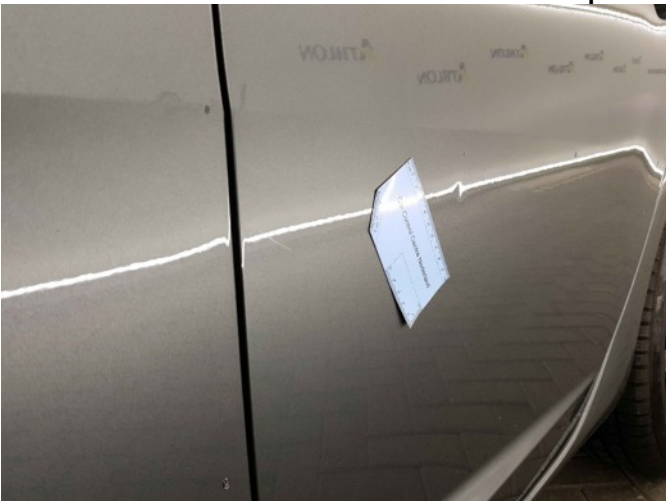
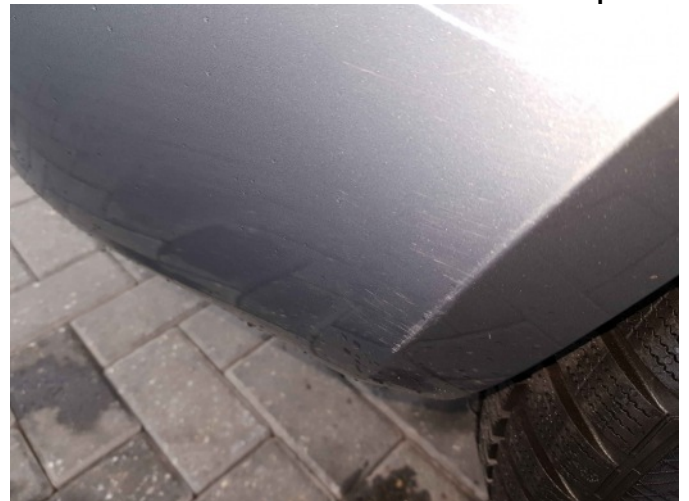
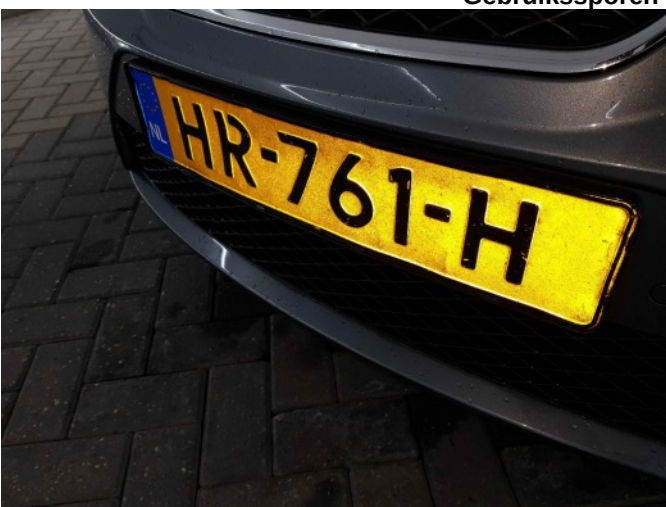
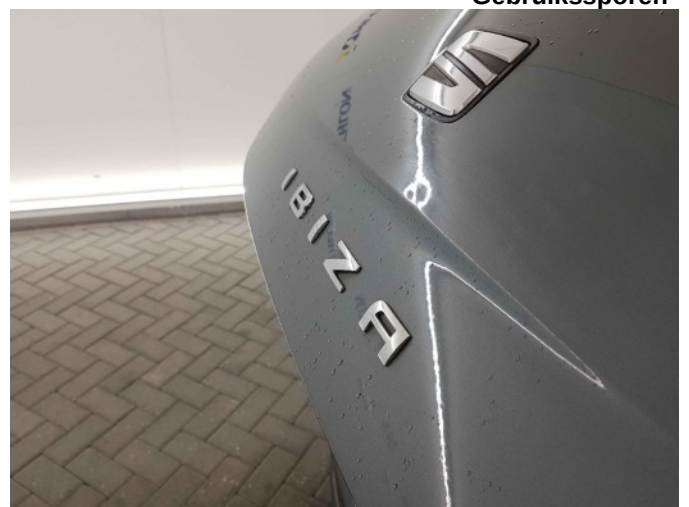
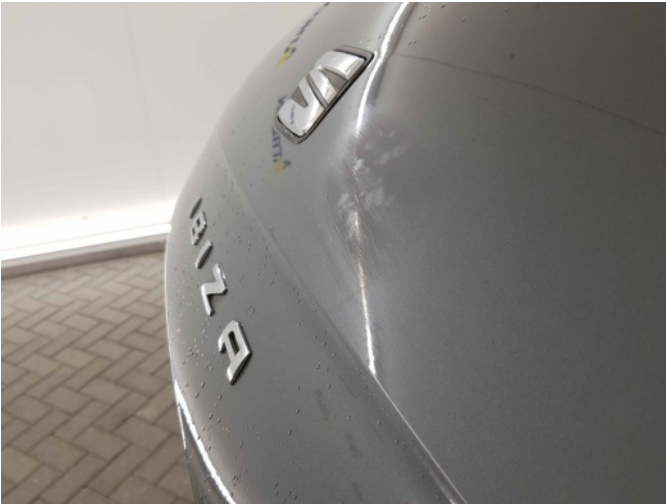
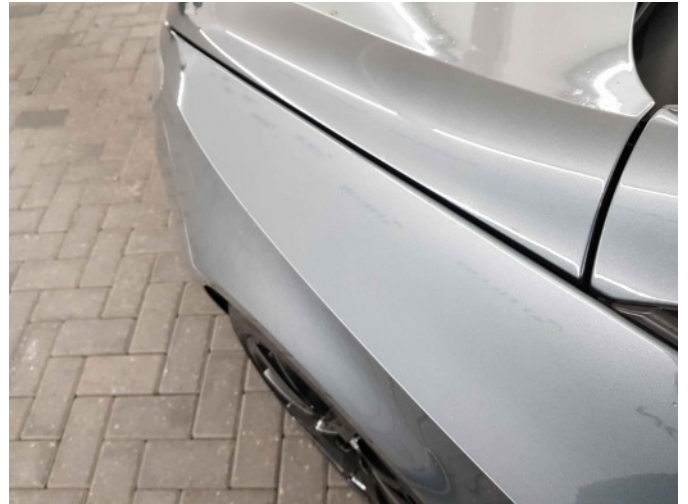
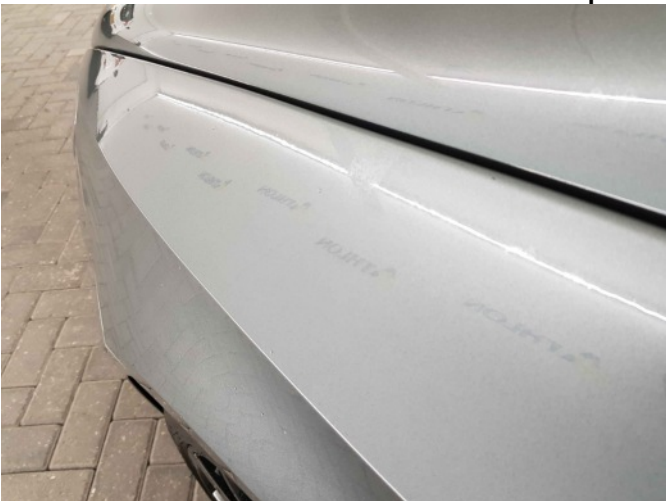
5. diverse

**Gebruikssporen**
