Rapport nummer: 0000000752182-NL170
Inspectie plaats: ALMERE
Bezichtigingdatum: 29.12.2020
Vlag : NH-146-D

BMW 5 Serie Touring;Hatchback;Petrol;Automatic;

VIN:	WBA5G110X0D226199	Kilometerstand afgelezen:	89984 km
Eerste registratie / Bouwjaar:	31.01.2017 / 0	Bezichtigingdatum / -plaats:	29.12.2020 ALMERE
Voertuig type:		Voertuig type:	
HSN/TSN:	null//null	Auto rookvrij:	ja
Conditie exterieur:	3 - Toestand bevredigend	Conditie interieur:	3 - Toestand bevredigend

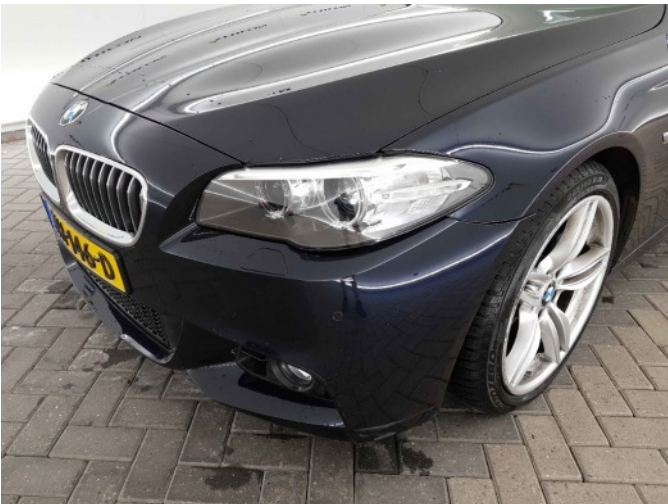
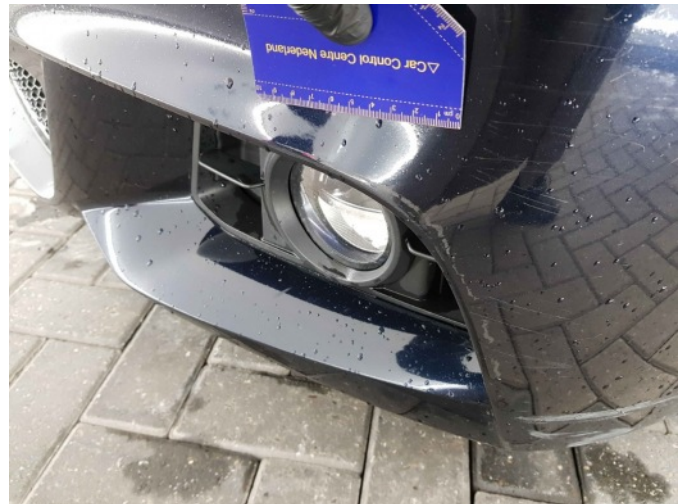
1. Voorbumper

- 1.) Voorbumper | Krassen
- 2.) Portier voor - rechts | Krassen
- 3.) Klepje middenconsole | Gebruikssporen
- 4.) Diverse | Gebruikssporen
- 5.) Velgen rondom | Beschadigd

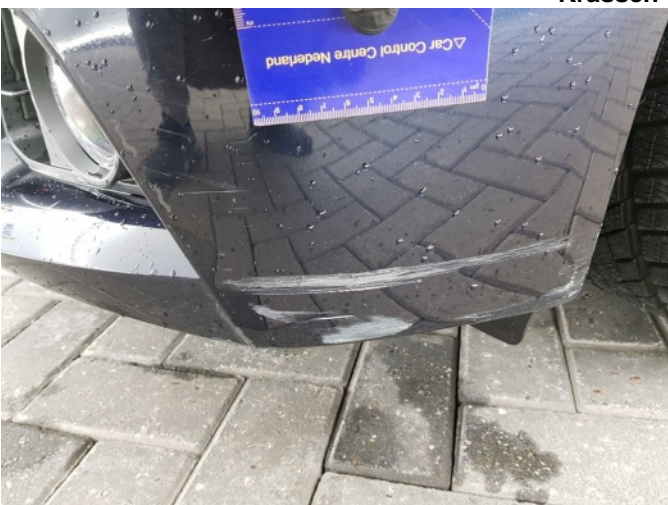
1. Voorbumper

Krassen

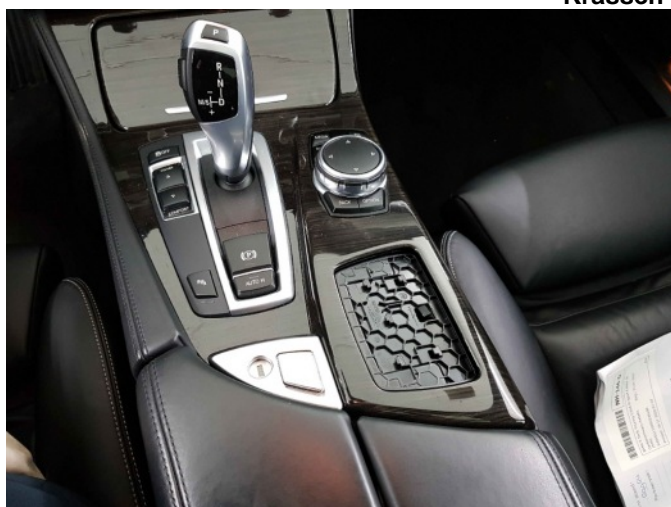
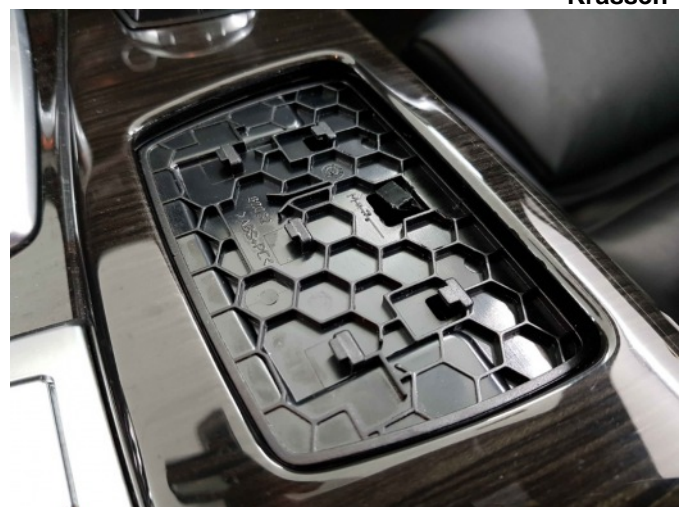
3. Klepje middenconsole

Gebruikssporen

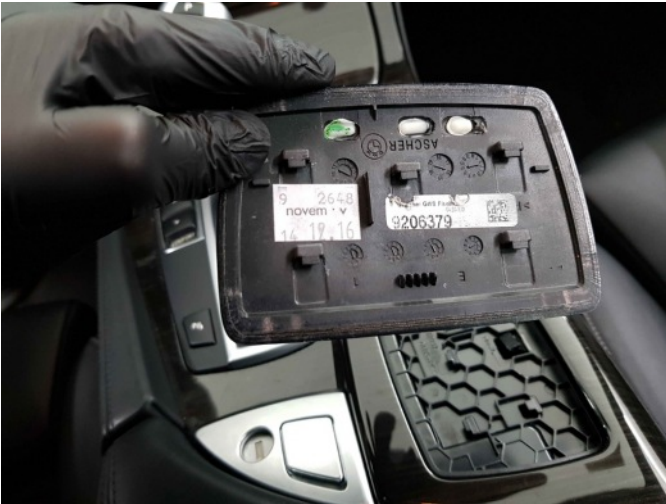
3. Klepje middenconsole

Gebruikssporen

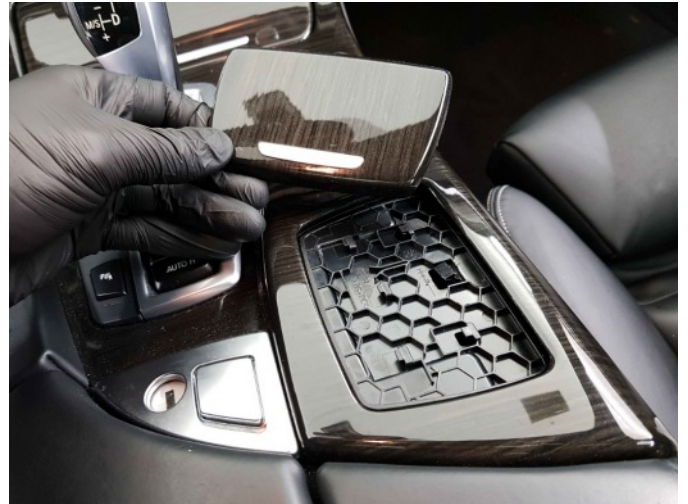
3. Klepje middenconsole

Gebruikssporen

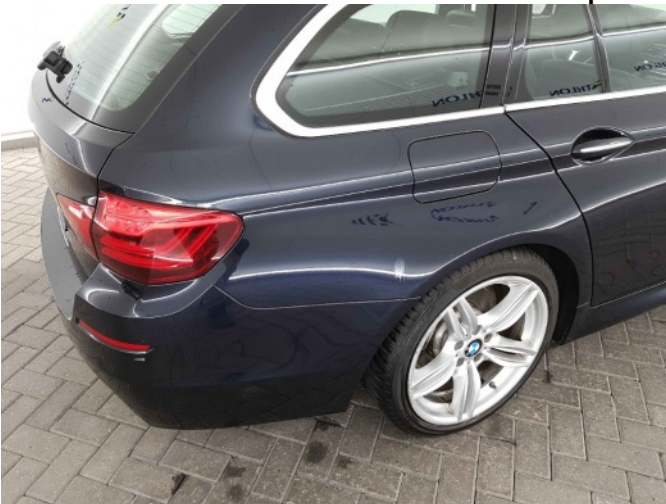
4. Diverse

Gebruikssporen

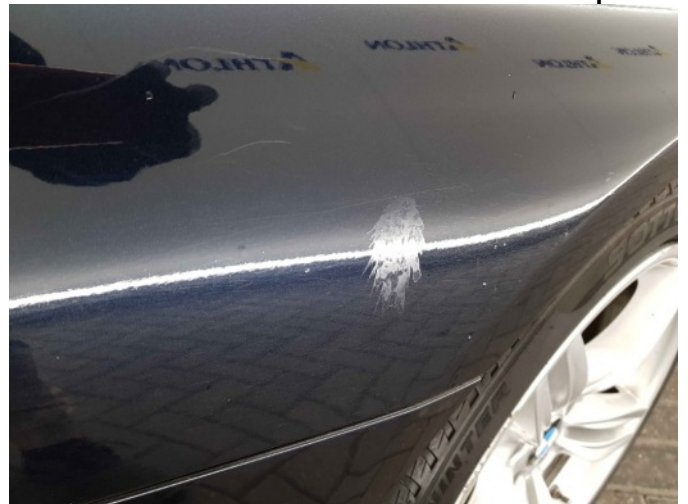
4. Diverse

Gebruikssporen

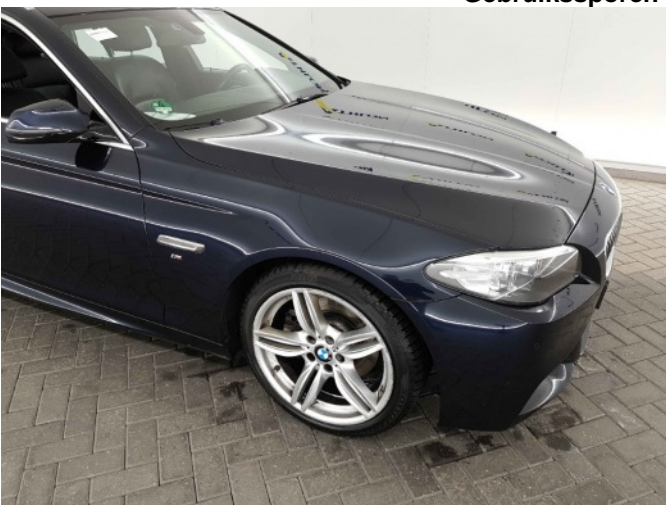
5. Velgen rondom

Beschadigd

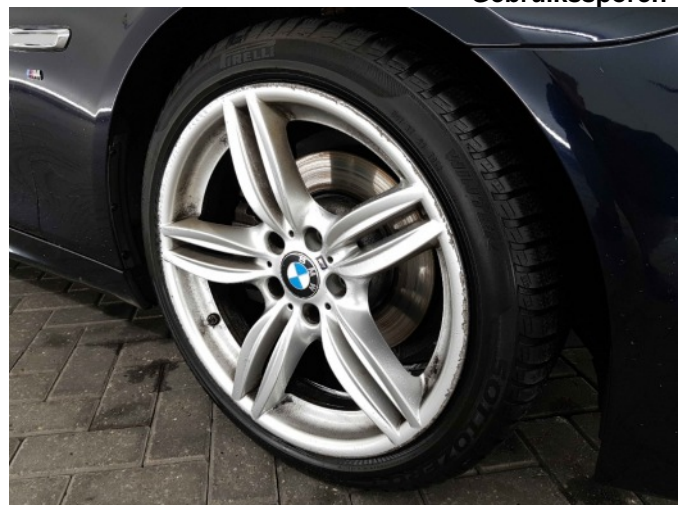
5. Velgen rondom

Beschadigd

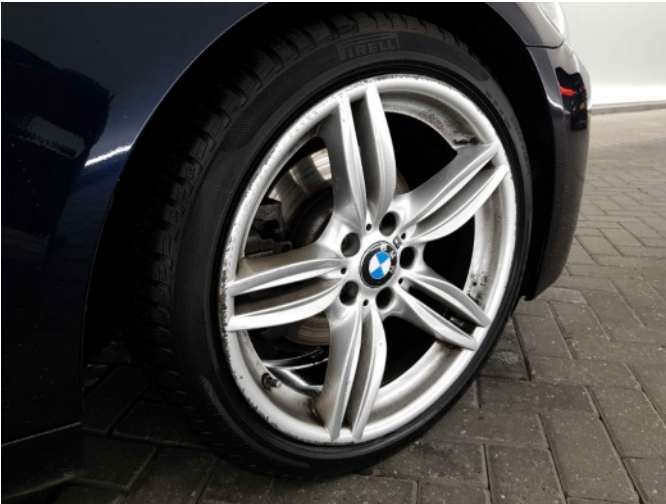
5. Velgen rondom

Beschadigd

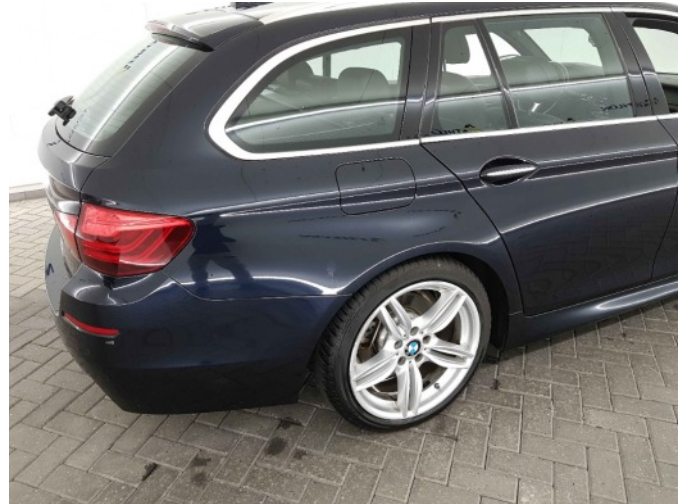
5. Velgen rondom

Beschadigd

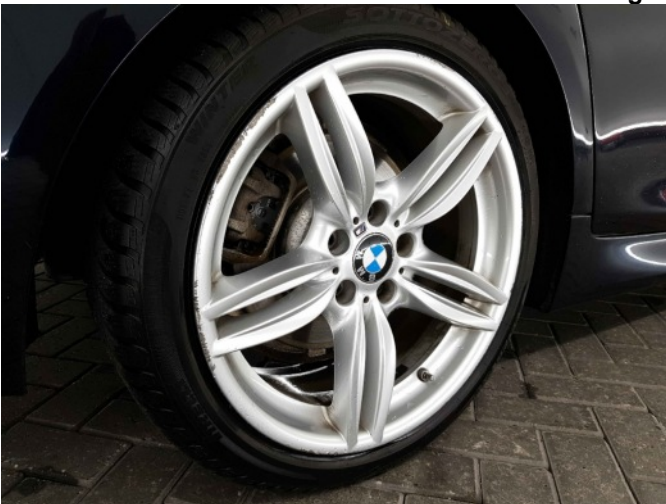
5. Velgen rondom

Beschadigd

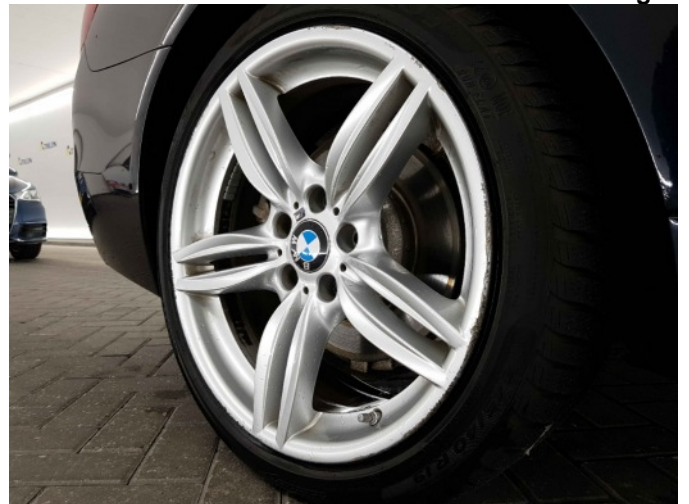
5. Velgen rondom

Beschadigd

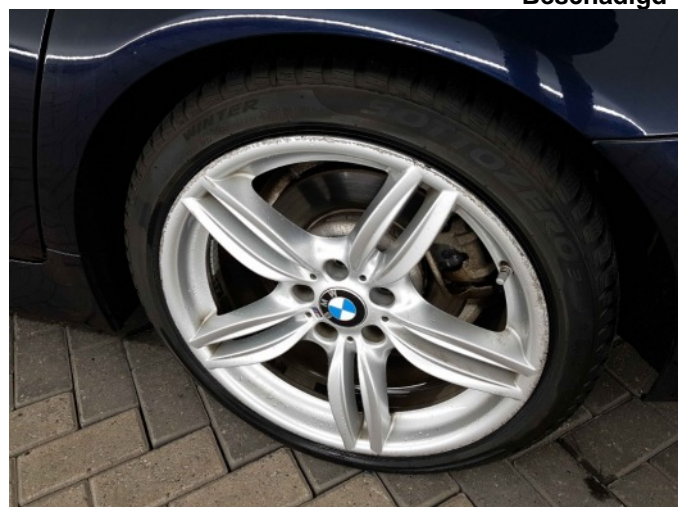
5. Velgen rondom

Beschadigd

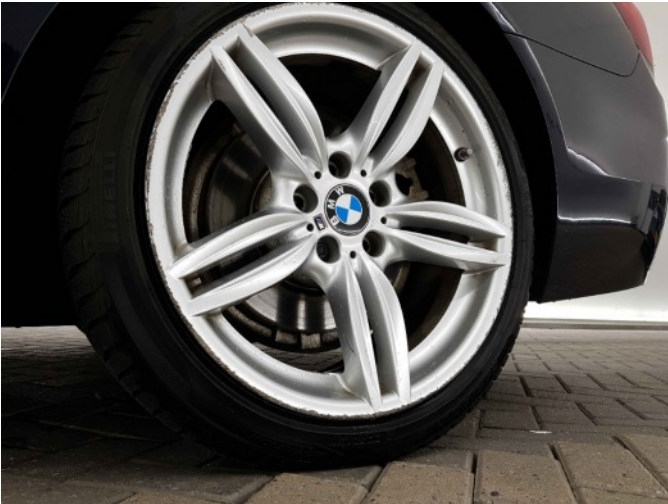
5. Velgen rondom

Beschadigd

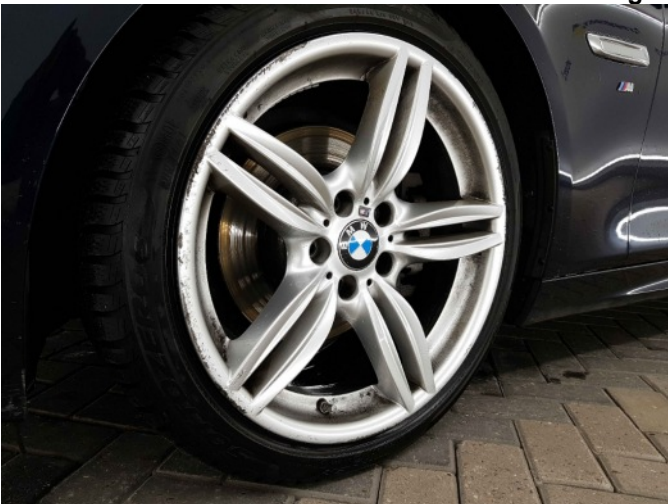
5. Velgen rondom

Beschadigd

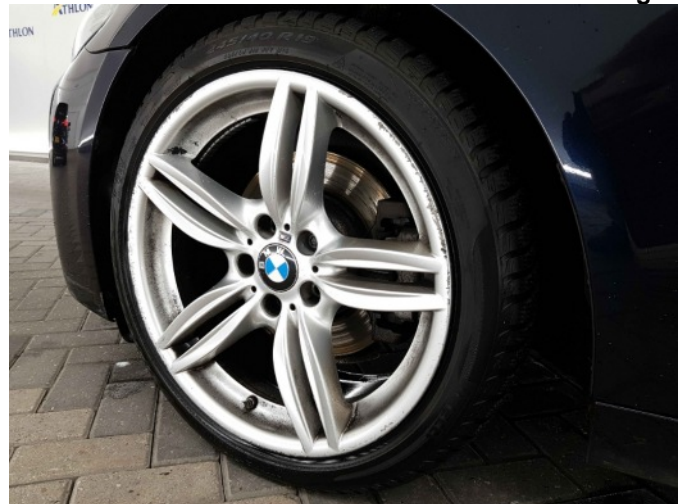
5. Velgen rondom

Beschadigd
