Rapport nummer: 0000000753328-NL170
Inspectie plaats: ALMERE
Bezichtigingdatum: 07.01.2021
Vlag : KZ-794-N

Opel Astra Sports Tourer;Hatchback;Diesel;Manual;Grey

VIN:	W0LBE8EL1H8033158	Kilometerstand afgelezen:	175207 km
Eerste registratie / Bouwjaar:	29.12.2016 / 0	Bezichtigingdatum / -plaats:	07.01.2021 ALMERE
Voertuig type:		Voertuig type:	
HSN/TSN:	null//null	Auto rookvrij:	ja
Conditie exterieur:	3 - Toestand bevredigend	Conditie interieur:	3 - Toestand bevredigend

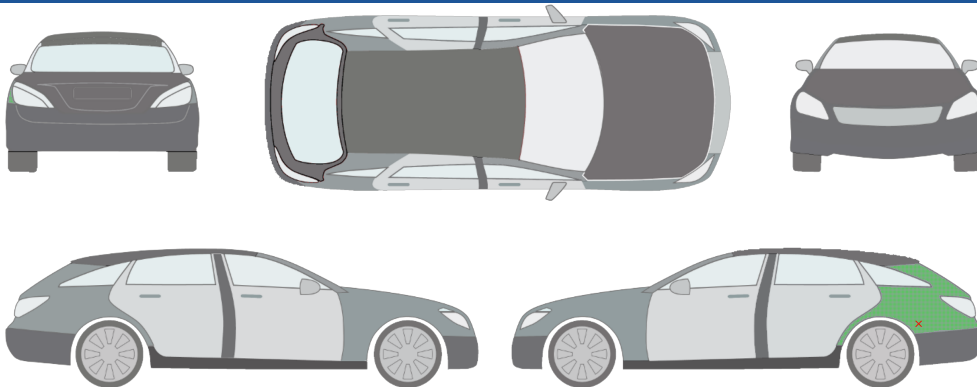
Raming van de schade

- 1.) Zijwand - achter - Links | Deuk/Deuken
- 2.) diverse | Gebruikssporen

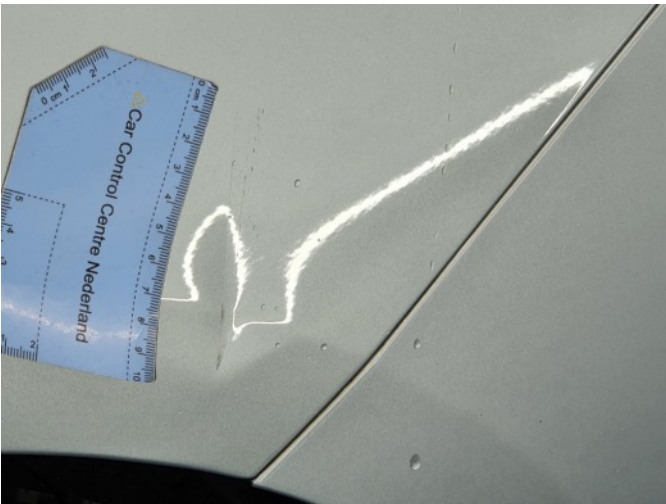
1. Zijwand - achter - Links

Deuk/Deuken

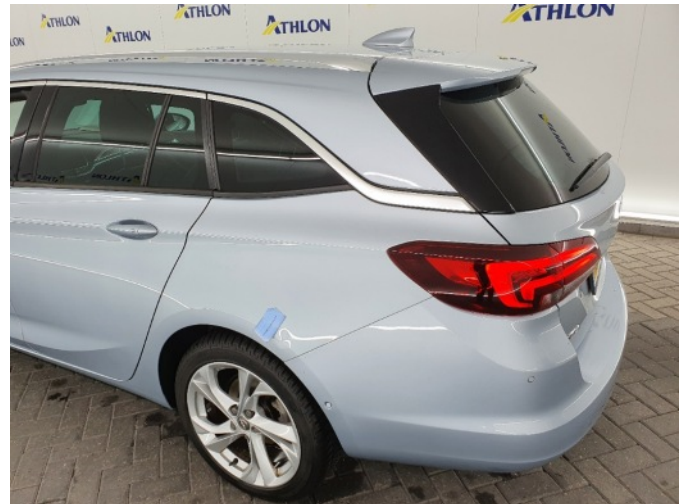
1. Zijwand - achter - Links

Deuk/Deuken

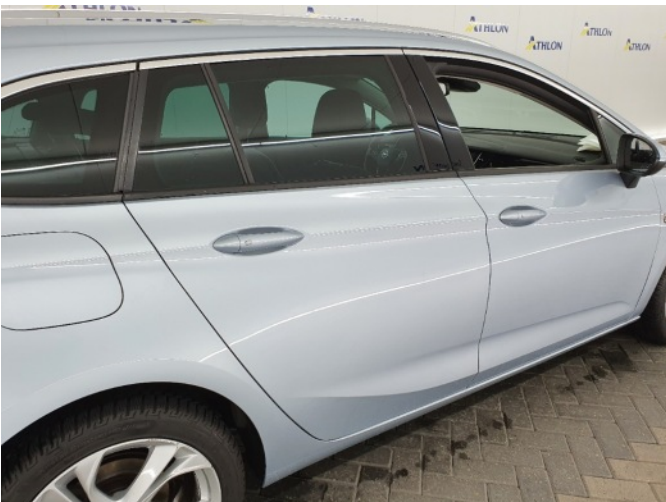
2. diverse

Gebruikssporen

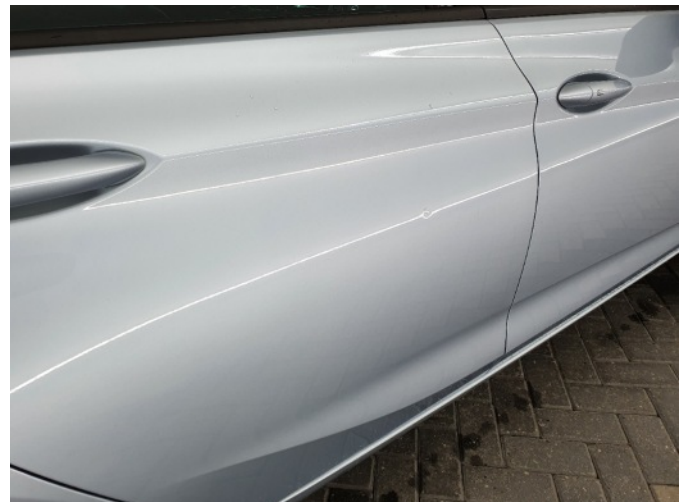
2. diverse

Gebruikssporen

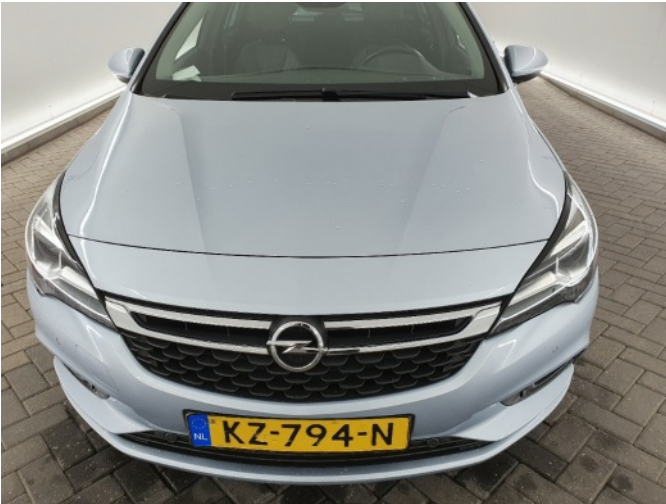
2. diverse

Gebruikssporen

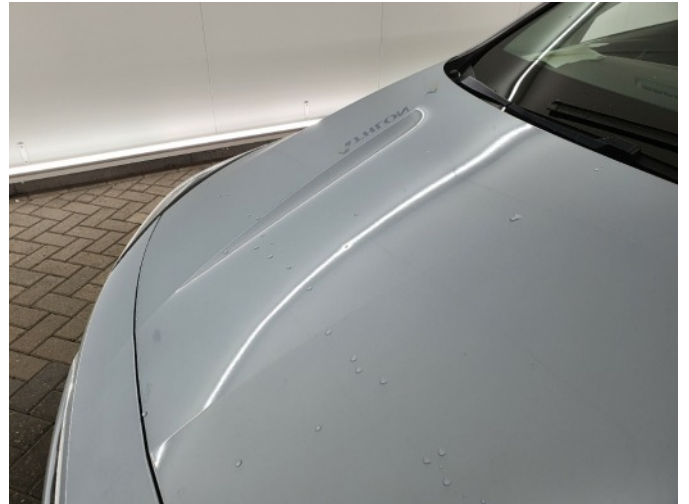
2. diverse

Gebruikssporen

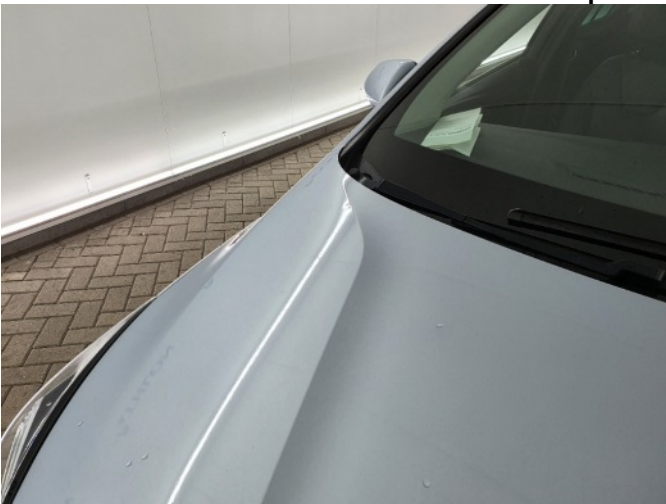
2. diverse

Gebruikssporen
