Rapport nummer: 0000000755887-NL170
Inspectie plaats: ALMERE
Bezichtigingdatum: 08.01.2021
Vlag : HR-807-T

Volvo V40;Hatchback;Diesel;Manual;Blue

VIN:	YV1MV7431G2313414	Kilometerstand afgelezen:	122507 km
Eerste registratie / Bouwjaar:	29.12.2015 / 0	Bezichtigingdatum / -plaats:	08.01.2021 ALMERE
Voertuig type:		Voertuig type:	
HSN/TSN:	null//null	Auto rookvrij:	ja
Conditie exterieur:	3 - Toestand bevredigend	Conditie interieur:	2 - Toestand goed

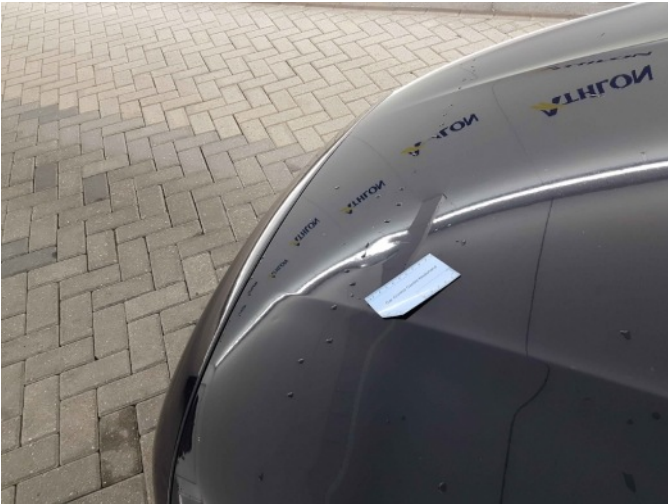
1. Motorkap

Deuk/Deuken

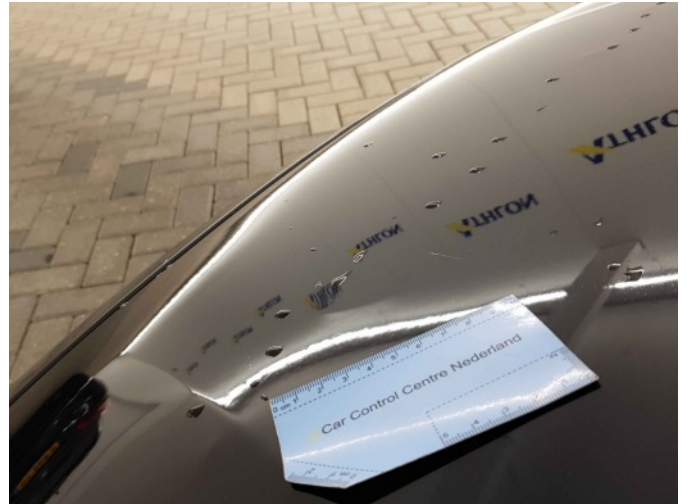
1. Motorkap

Deuk/Deuken

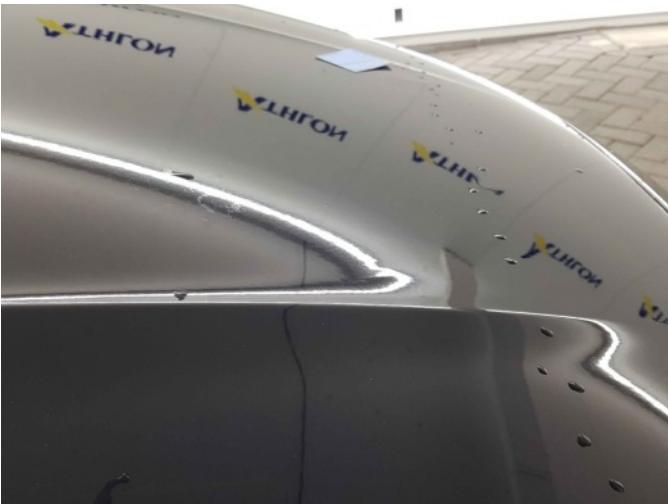
1. Motorkap

Deuk/Deuken

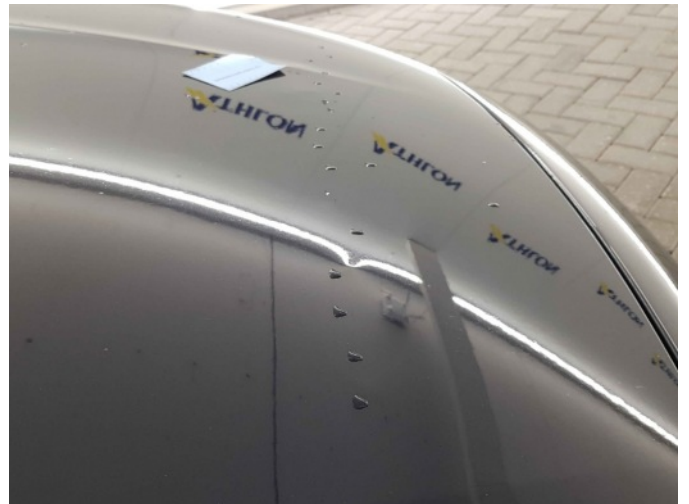
1. Motorkap

Deuk/Deuken

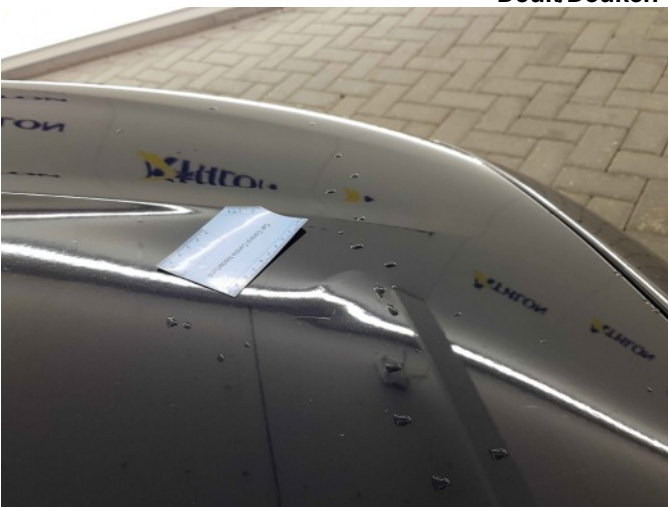
1. Motorkap

Deuk/Deuken

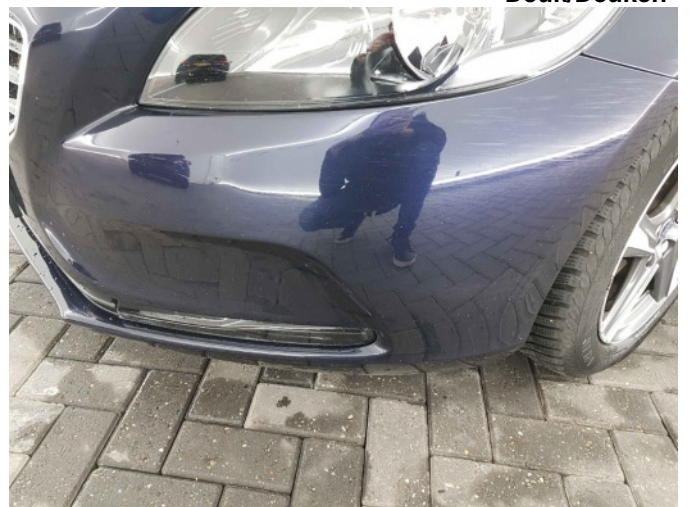
2. Voorbumper

Krassen

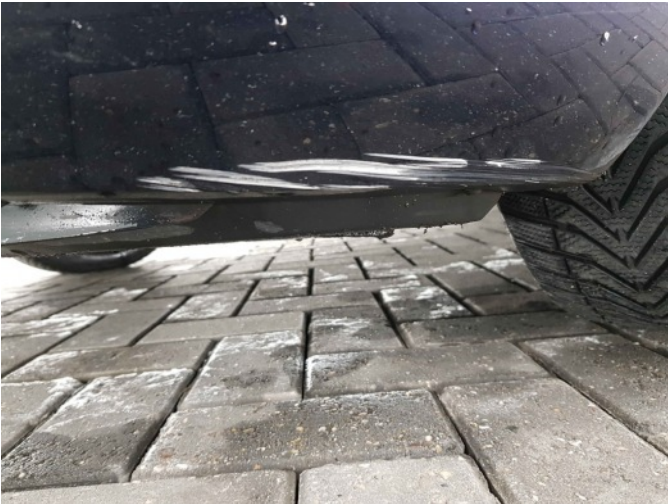
2. Voorbumper

Krassen

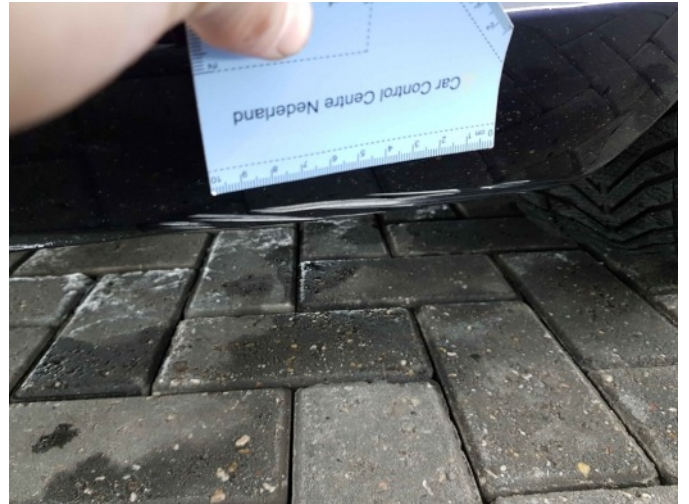
2. Voorbumper

Krassen

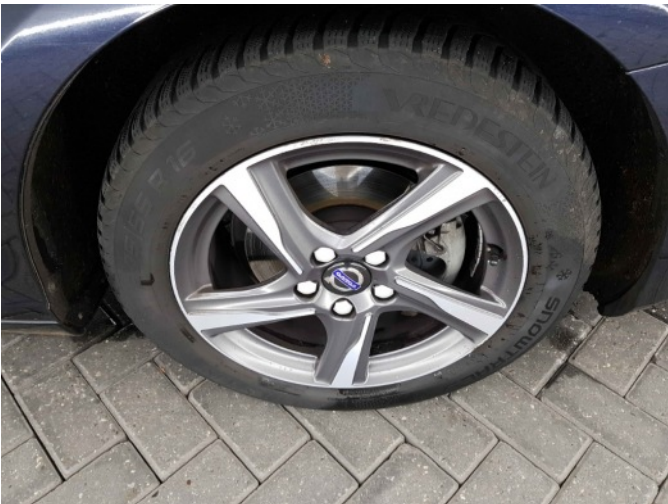
3. diverse

Gebruikssporen

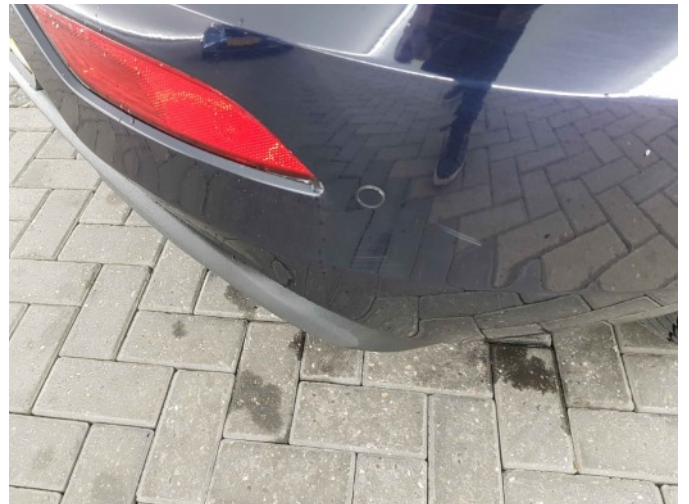
3. diverse

Gebruikssporen

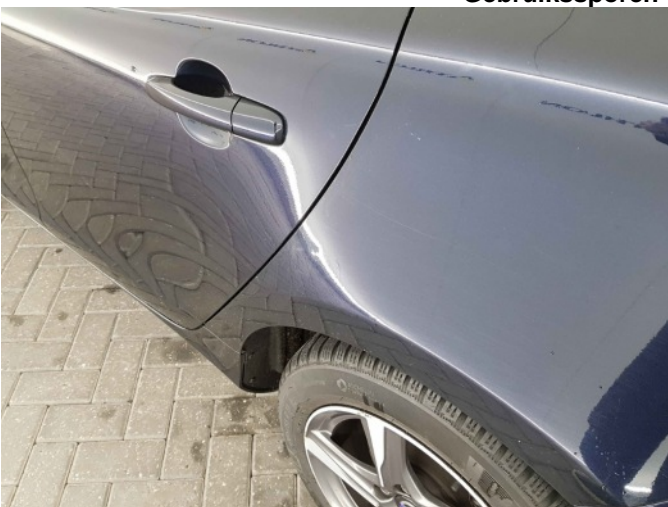
3. diverse

Gebruikssporen

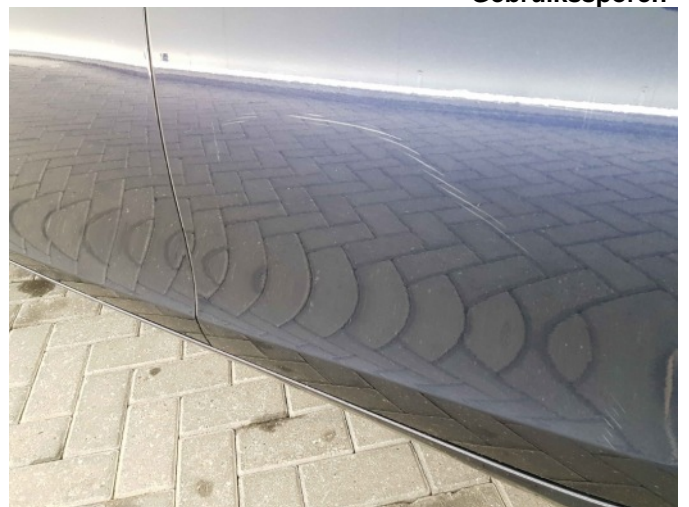
3. diverse

Gebruikssporen

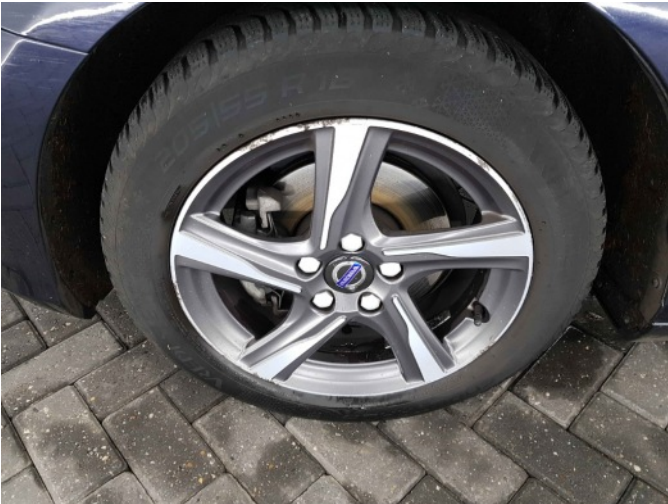
3. diverse

Gebruikssporen

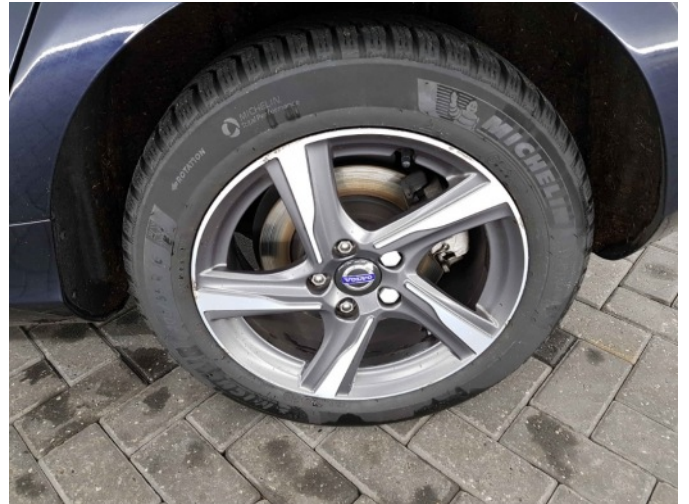
3. diverse

Gebruikssporen
